## 改善箇所説明図

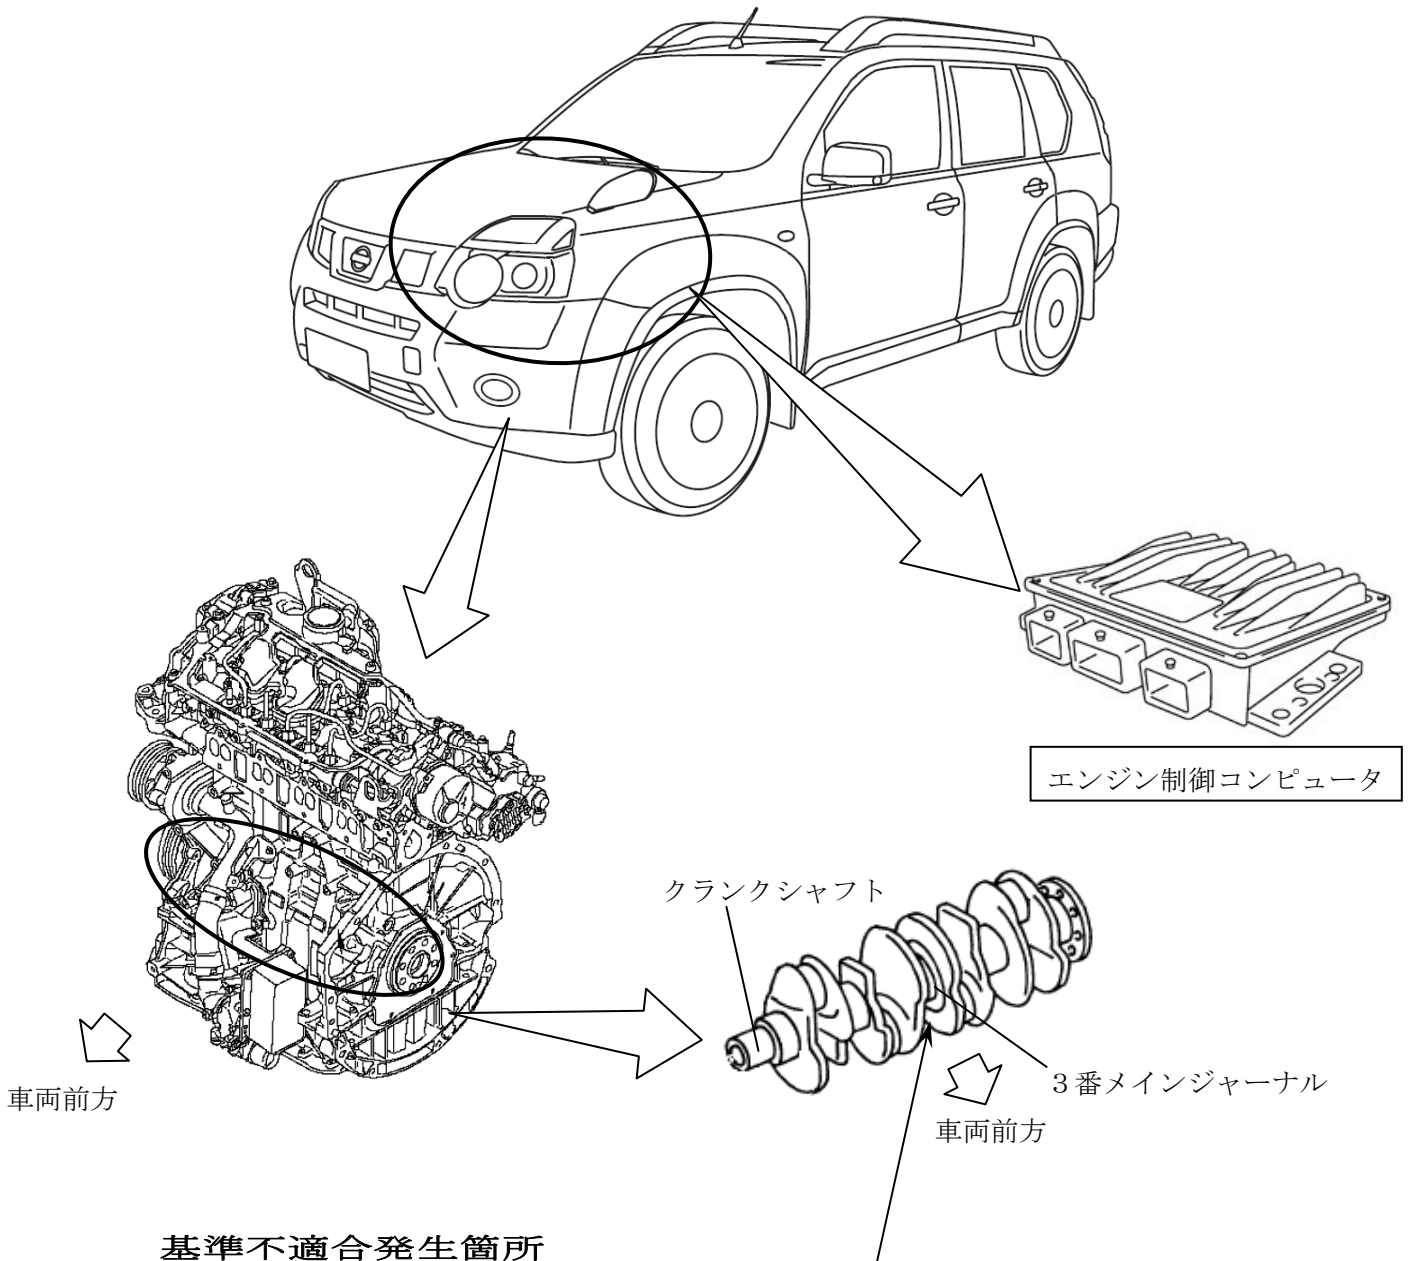
### 基準不適合発生箇所

ディーゼルエンジンにおいて、エンジン最高回転数の設定が不適切なため、エンジン最高回転域でのクランクシャフト3番メインジャーナル部への負荷が高くなっており、ジャーナルベアリングが位置ずれを起こし、油路をふさぐと、3番コンロッドベアリング部にて、潤滑不良による異音が発生するおそれがある。そのため、そのまま使用を続けると、エンジン部品が破損し走行不能となり、最悪の場合、火災にいたるおそれがある。

全車両、エンジン最高回転数を低減するとともに、エンジンオイルを新品と交換する。

識別：銀色のシールをモデルナンバープレートの右横に貼り付ける。
