改善箇所説明図

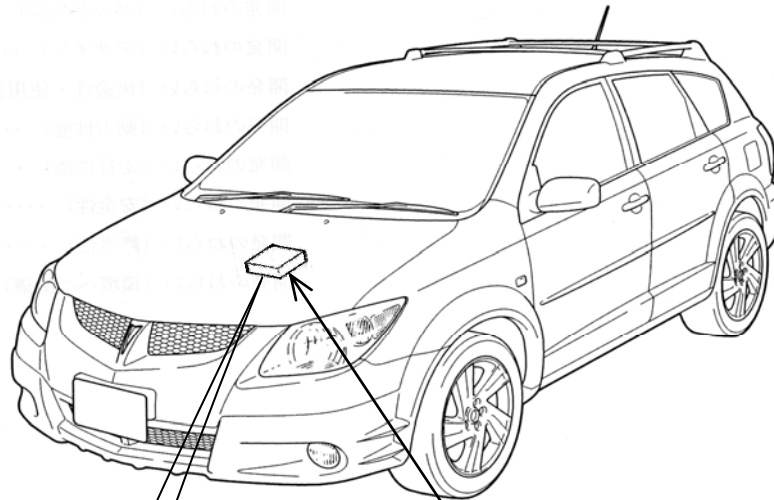
基準不適合発生箇所

エアバッグコントロールユニットにおいて、電気ノイズに対する耐力が不足したものがある。そのため、車両の電装部品から発生するノイズにより、使用過程で当該ユニット内のICチップが損傷し、最悪の場合、走行中にエアバッグが展開するおそれがある。

全車両、エアバッグコントロールユニットにノイズフィルタを追加する。

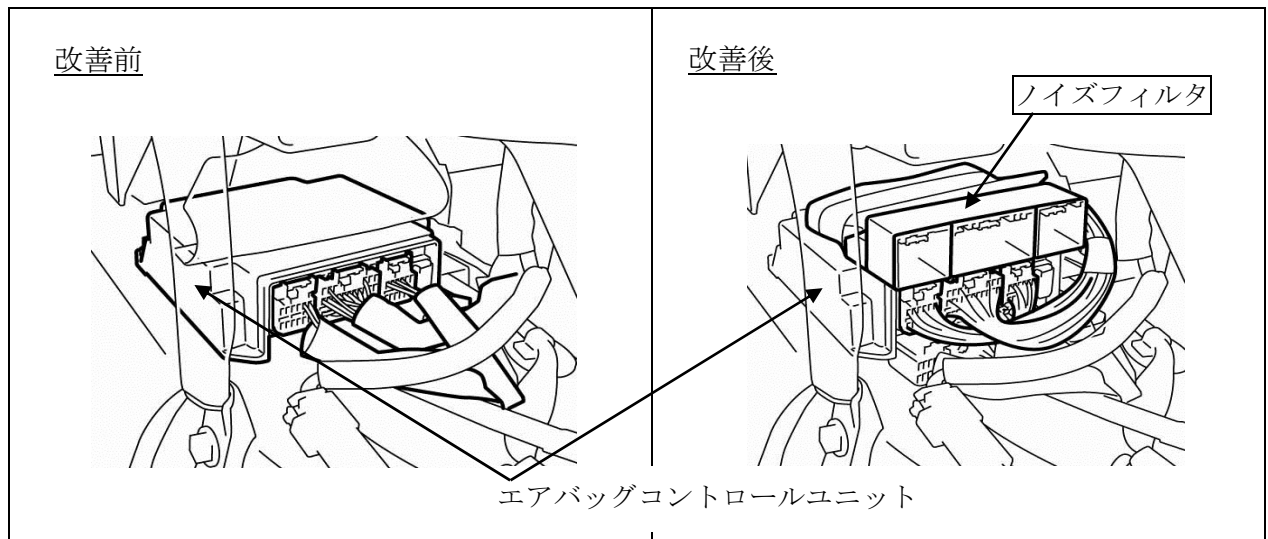
は追加部品を示す。
