石川県内エレベーター戸開走行事故調査中間報告書(概要)

事故の概要

社会資本整備審議会 昇降機等事故調査部会

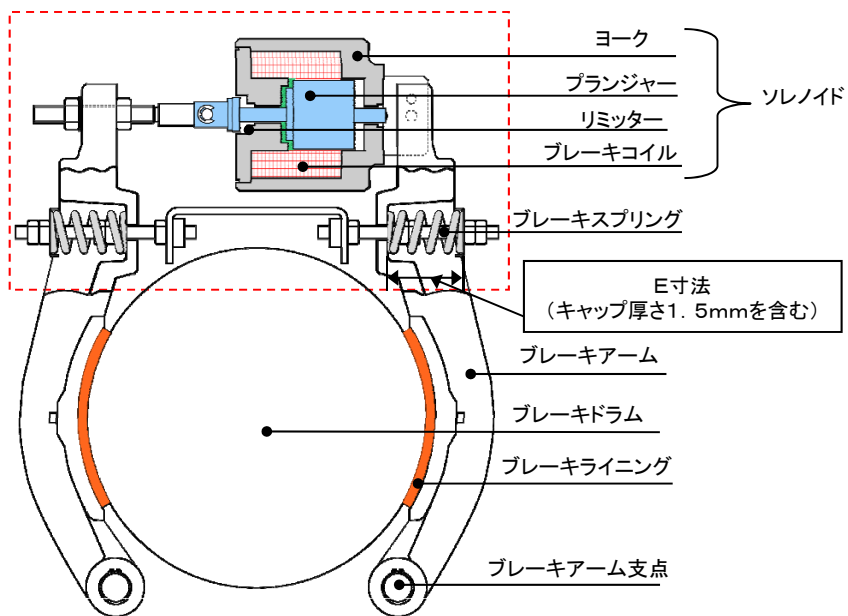
ブレーキの構造

特徴としては、左右のブレーキアームの上方にソレノイドが固定されており、ブレーキ開放時にプランジャーとともにヨークも動く構造となっている。

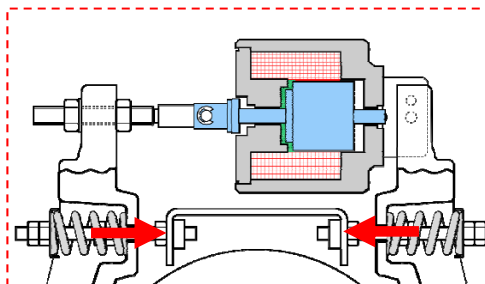
ブレーキ作動

ブレーキコイルに電流が流れない場合、ブレーキスプリングのばね力(左図赤矢印)により、ブレーキアームはブレーキドラムを保持する。

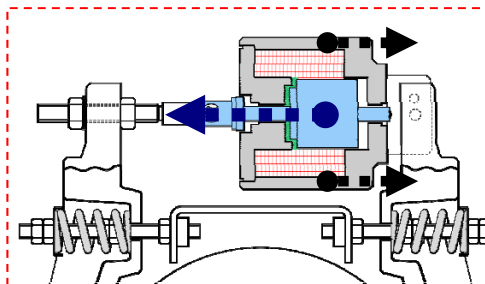
ブレーキ開放

ブレーキコイルに電流が流れ、吸引力により、ヨーク及びプランジャーはそれぞれ左図黒及び青矢印の方向に動くことで、ブレーキアームはブレーキドラムを開放する。

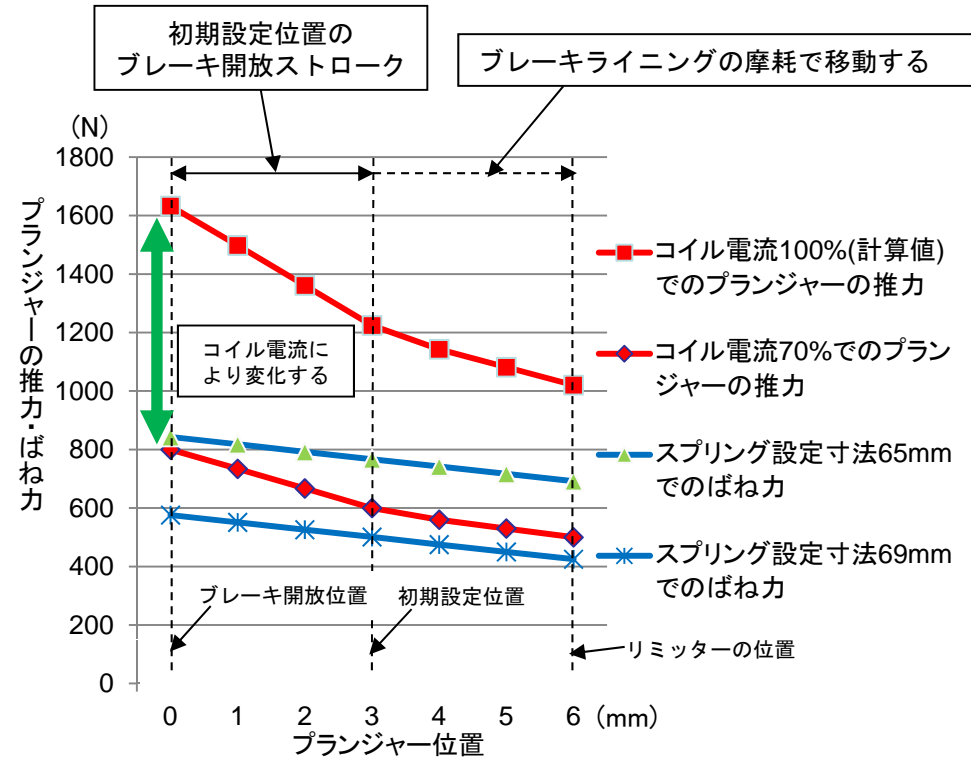
プランジャーの推力・ばね力とプランジャー位置の関係

- プランジャーの推力は、エレベーターの稼働率が高くなったり、気温の上昇により図中のコイル電流100%(計算値)とコイル電流70%の間で変化する。
- ブレーキスプリングの設定寸法が65mmの場合、ばね力は、プランジャーの設計上の最低推力を上回る。
- ばね力がプランジャーの推力を上回ったときに、ブレーキが開放できずにブレーキの引きずりが発生すると考えられる。
- ブレーキスプリングの設定寸法が69mmの場合、ばね力がプランジャーの推力を上回る事がなく、ブレーキの引きずりは発生しないと考えられる。

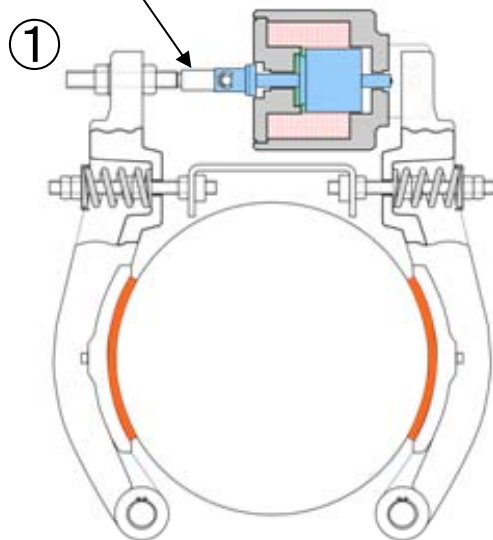
プランジャー全ストローク6mm
(ブレーキ開放側ストローク3mm)
予備ストローク3mm)

- ①ブレーキが十分に開放されず引きずり開始。ブレーキライニングが摩耗することによって予備ストロークが小さくなる。
- ②引きずりによる温度上昇によりブレーキドラムが熱膨張するため、プランジャーがリミッターに接触する直前まで引きずり運転は継続し、ブレーキライニングの摩耗は進行する。しかし、ブレーキドラムが熱膨張している間はブレーキスプリングの力により、ブレーキドラムを押し付けるため、ブレーキ力は失われない。
- ③エレベーターが停止し、ブレーキドラムの温度が低下し、ブレーキドラムが収縮する過程で、プランジャーはリミッターに接触して、ブレーキ保持側に動けなくなる。ブレーキスプリング力がブレーキドラムに作用しなくなり、ブレーキ力は失われる。

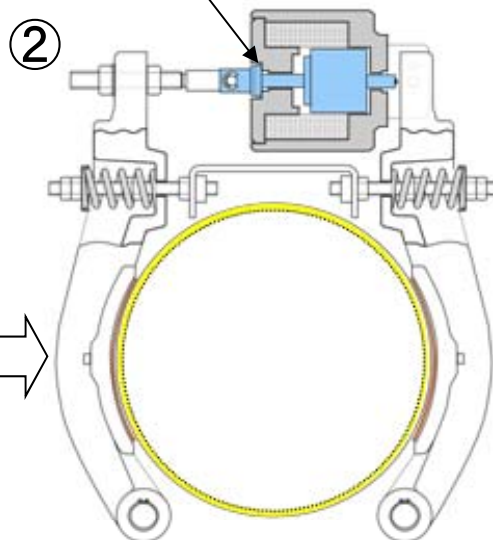
予備ストロークがなくなり、
プランジャーがリミッターに接触

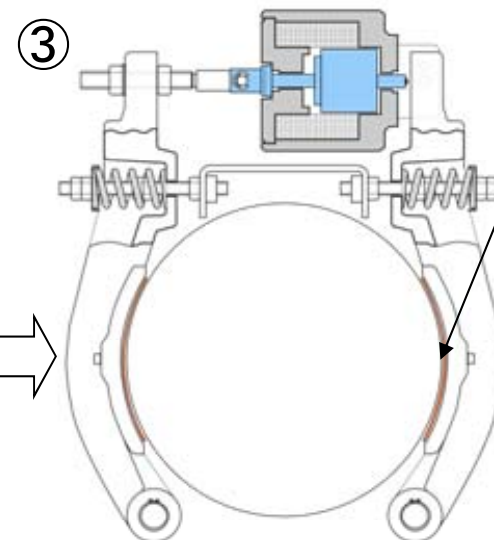
ブレーキライニングとブレーキ
ドラム間にすき間ができる。
