石川県内エレベーター戸開走行事故調査中間報告書

平成25年2月

社会資本整備審議会

発生日時：平成24年10月31日 14時50分頃

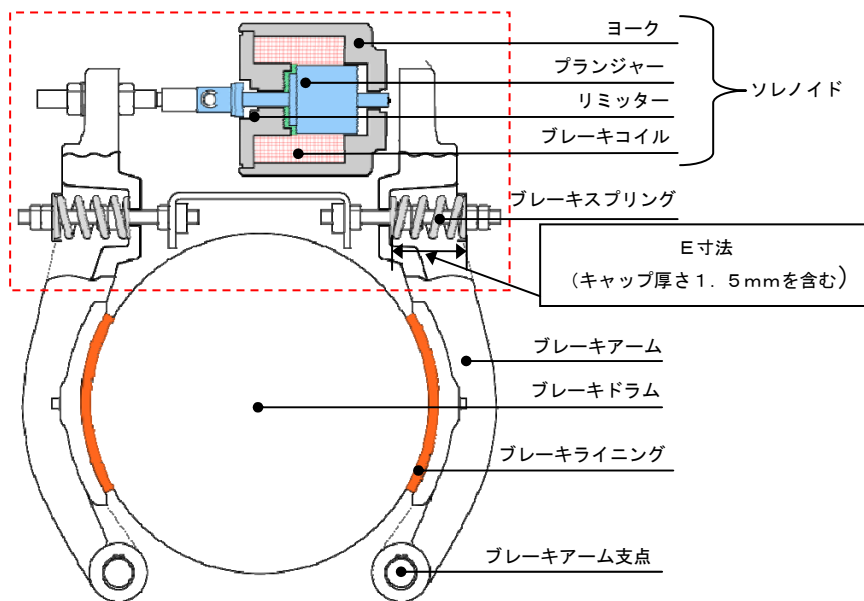
図1 ブレーキの構造

特徴としては、左右のブレーキアームの上方にソレノイドが固定されており、ブレーキ開放時にプランジャーとともにヨークも動く構造となっている。

プランジャーの総ストロークは6mmであり、実効ストロークとして4.5mm、残り1.5mmを予備ストロークとしている。初期設定位置は3mmとし、開放ストロークを3mmとして位置を調整し、実効ストロークの残り1.5mmをプランジャーの押し込まれる許容値（予備ストローク）としている。

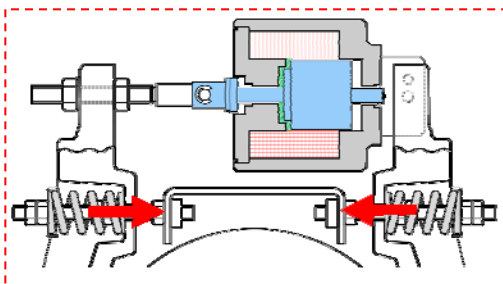
ブレーキ作動

ブレーキコイルに電流が流れない場合、ブレーキスプリングのばね力(左図赤矢印)により、ブレーキアームはブレーキドラムを保持する。

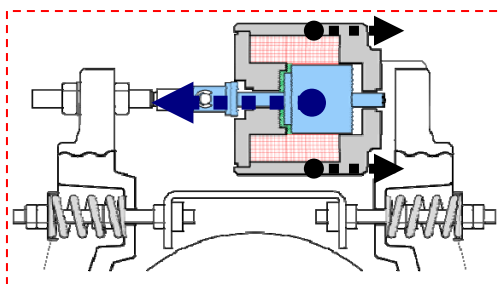
ブレーキ開放

ブレーキコイルに電流が流れ、吸引力により、ヨーク及びプランジャーはそれぞれ左図黒及び青矢印の方向に動くことで、ブレーキアームはブレーキドラムを開放する。

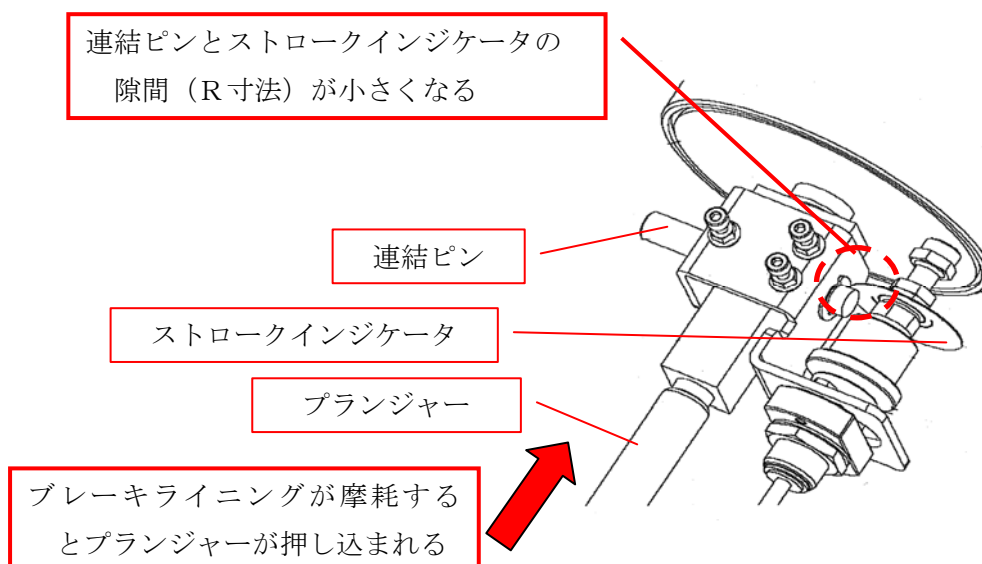
図3 プランジヤーストロークの確認方法

プランジヤーストロークは連結ピンとストロークインジケータの隙間（R寸法）を測定して確認することとされている（図3参照）。事故機の場合、R寸法は、1.0mm～1.5mmに調整することとされている。ブレーキライニングが摩耗すると、プランジヤーが押し込まれて、R寸法が小さくなるが、R寸法がほぼ0に等しい場合、調整することとされている。

また、連結ピンとストロークインジケータ間に空隙がないと、正常なブレーキ動作が妨げられて、装置への損傷、重傷事故、死亡事故につながるおそれがあるとされている。

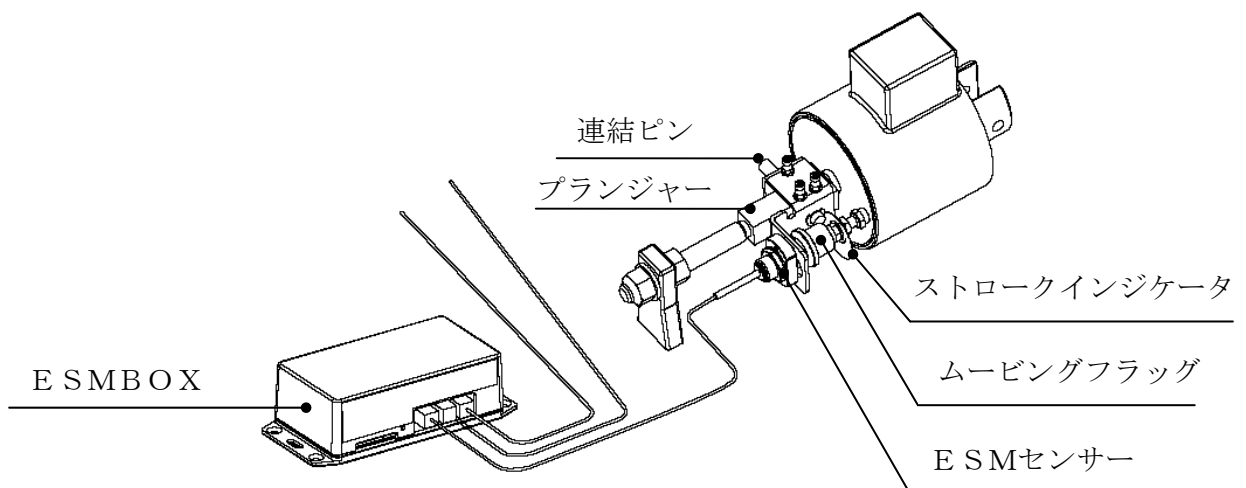
図4 ブレーキ摩耗センサー (E SM)

ブレーキ摩耗センサーは、ムービングフラッグとE SMセンサーとの隙間を初期設定値3.4mmに設定し、ブレーキライニングが一定以上摩耗した場合、ブレーキ作動時にムービングフラッグとE SMセンサーとの隙間が1.9mm以下(プランジャー部での予備ストロークが1.5mm)となった時にエレベーターを緊急停止させる。

- ・エレベーターは停止しなかったため、ブレーキ摩耗センサーは作動しなかったものと考えられる。
- ・シンドラ社から、事故当時、当現場のブレーキ摩耗センサーは回路を短絡させ安全回路に接続していなかったため、エレベーターを非常停止させる機能は有していない状態であったと認識しているとの報告を受けている。

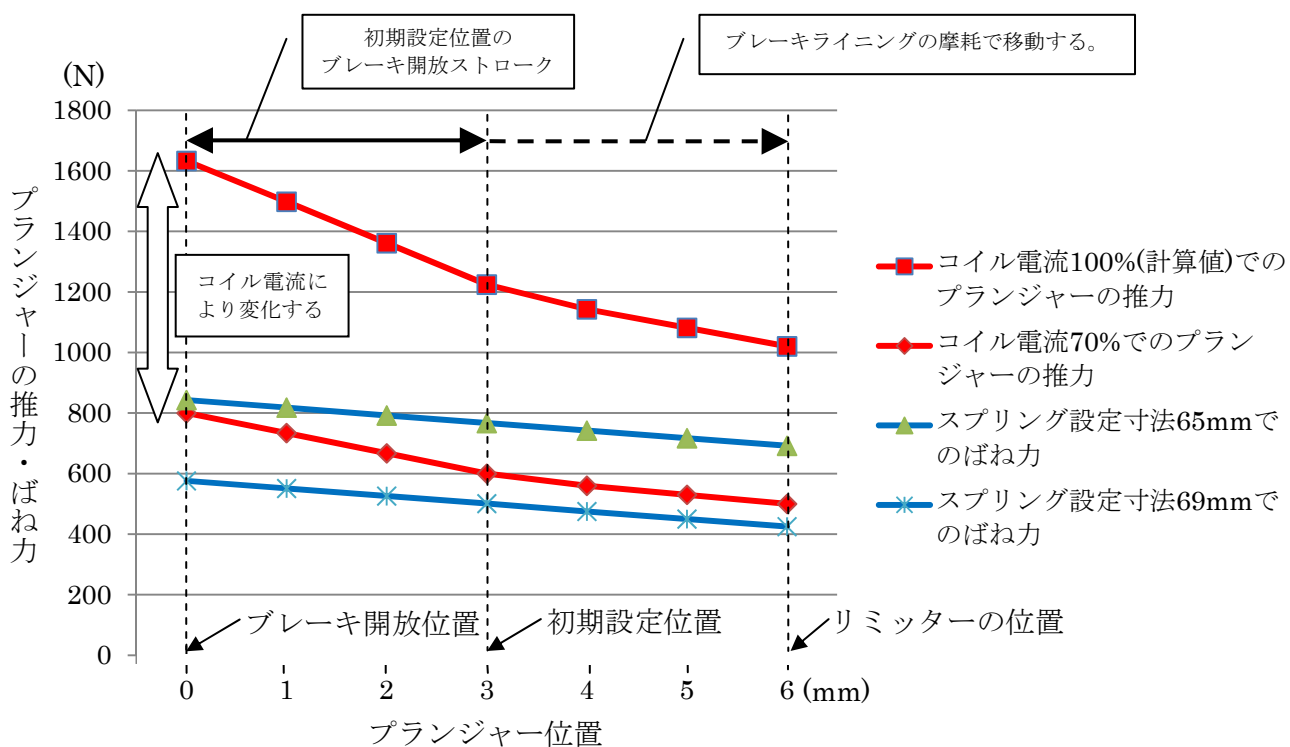
図5 プランジャーの推力・ばね力とプランジャー位置の関係

(1) 事故機のプランジャーの推力とばね力の関係を図5に示す。プランジャーの推力については、設計上の最低推力(ソレノイドコイルの温度上昇を想定したコイル電流が70%になった場合の推力)と、コイル電流100%(計算値)の推力を示す。

ばね力については、プランジャー位置が3mmのときのブレーキスプリングの設定寸法が65mmと69mmの場合を示す。

(2) プランジャーの推力は、エレベーターの稼働率が高くなったり、気温の上昇により図5中のコイル電流100%(計算値)とコイル電流70%の間で変化する。

(3) ブレーキスプリングの設定寸法が65mmの場合、プランジャー位置でのばね力は、プランジャーの設計上の最低推力を上回っていた。このため、エレベーターの稼働率や気温の影響でソレノイドコイルが高温になった場合、ソレノイドコイルの抵抗が増加し、電流値が減少し、プランジャーの推力がばね力を下回ったときに、ブレーキが開放できずにブレーキの引きずりが発生すると考えられる。

また、平成24年7月10日以降の取扱説明書のブレーキスプリングが最小設定寸法69mmの場合、コイル電流70%でのプランジャーの推力を上回る事がなく、ブレーキの引きずりは発生しないと考えられる。

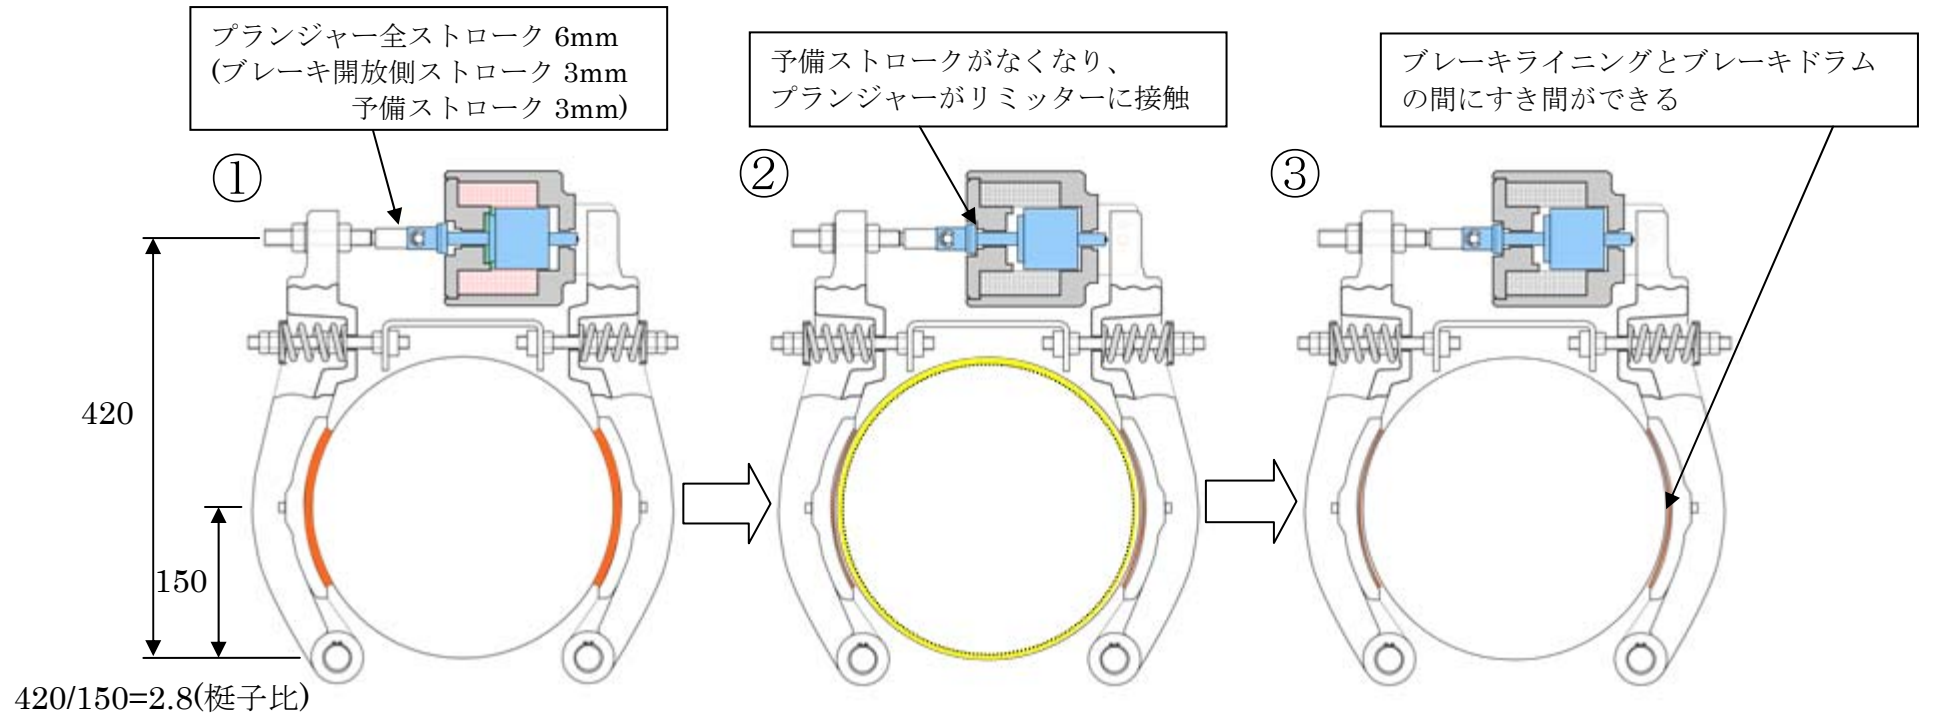
図6 ブレーキ引きずりによるブレーキ力喪失のプロセス

その結果、ブレーキライニングの摩耗が進行し、引きずり状態の時に、ブレーキライニングが比較的強い力でブレーキドラムに押し付けられると、摩擦熱により、ブレーキドラムが高温となる。たとえば、ブレーキドラムが300℃になった場合、直径で1mm程度熱膨張する。この場合、ブレーキドラムが熱膨張したままプランジャーがリミッターに当たる直前まで、ブレーキの引きずりによりブレーキライニングの摩耗が進行する。

エレベーターが停止し、ブレーキドラムの温度が低下していくと、ブレーキドラムが収縮する過程で、プランジャーがリミッターに接触し、ブレーキアームの動きを妨げ、保持側に動かなくなる。さらにブレーキドラムの温度が低下すると、ブレーキドラムが収縮し、ブレーキ力を失っていき、最終的にはブレーキドラムとブレーキライニングの間にすき間が生じ、ブレーキ力を完全に失ったと考えられる。

- ・ブレーキが十分に開放されず引きずり開始
- ・ブレーキライニングが摩耗することによって予備ストロークが小さくなる。
- ・ブレーキライニングの中央部で片側 0.5mm、両側で 1.0mm 程度摩耗した場合、プランジャーの予備ストロークがなくなり※、リミッターに接触するため、プランジャーがブレーキ保持側に動けなくなる。(ブレーキドラムが常温の場合)

※梃子比により、ブレーキライニング中央部寸法で 0.5mm(片側)摩耗するとプランジャー部は予備ストロークが 2.8mm 減少する。

- ・引きずりによる温度上昇によりブレーキドラムが熱膨張する。
200℃で直径が 0.6mm(片側 0.3mm)程度
300℃で直径が 1.0mm(片側 0.5mm)程度熱膨張する。
- ・そのため、プランジャーがリミッターに接触する直前まで引きずり運転は継続し、ブレーキライニングの摩耗は進行する。
- ・しかし、ブレーキドラムが熱膨張している間はブレーキスプリングの力により、ブレーキドラムを押し付けるため、ブレーキ力は失われない。

- ・エレベーターが停止し、ブレーキドラムの温度が低下し、ブレーキドラムが収縮する過程で、プランジャーはリミッターに接触して、ブレーキ保持側に動けなくなる。(ブレーキスプリング力がブレーキドラムに作用しなくなり、ブレーキ力は失われる。)
- ・プランジャーがリミッターに接触した後に、ブレーキドラムの熱膨張により発生した引きずり走行による、ブレーキライニングの摩耗の分だけ、ブレーキライニングとブレーキドラムの間にすき間ができる。

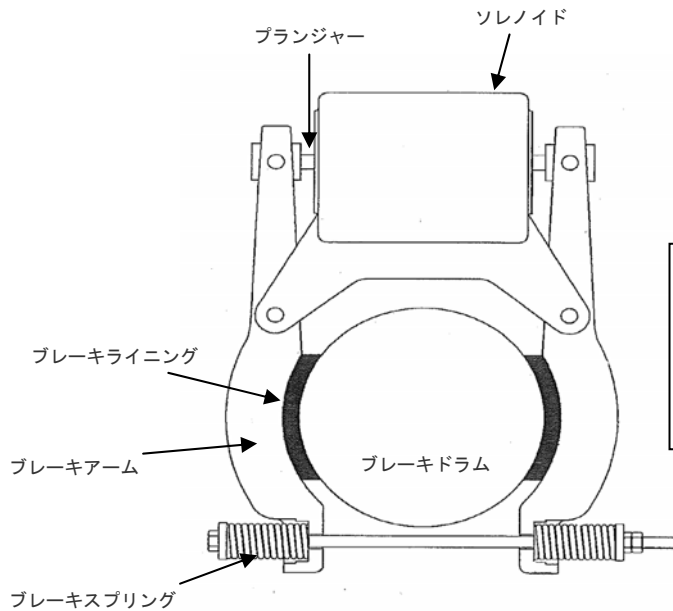
図7 T型巻上機のブレーキ

ブレーキ作動時、ブレーキプランジャーが外側に広がるため、プランジャーがブレーキアームの作動を妨げない構造となっている。

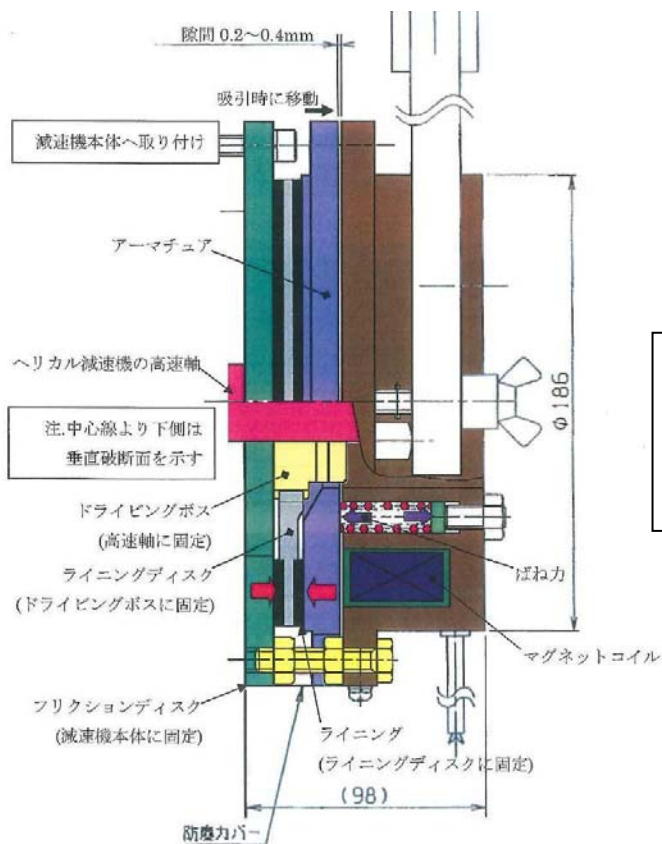
図8 ヘリカル型巻上機のブレーキ

ブレーキ作動時、ばねによりアーマチュアが押されてライニングがアーマチュアとフリクションディスクに挟まれ制動する。

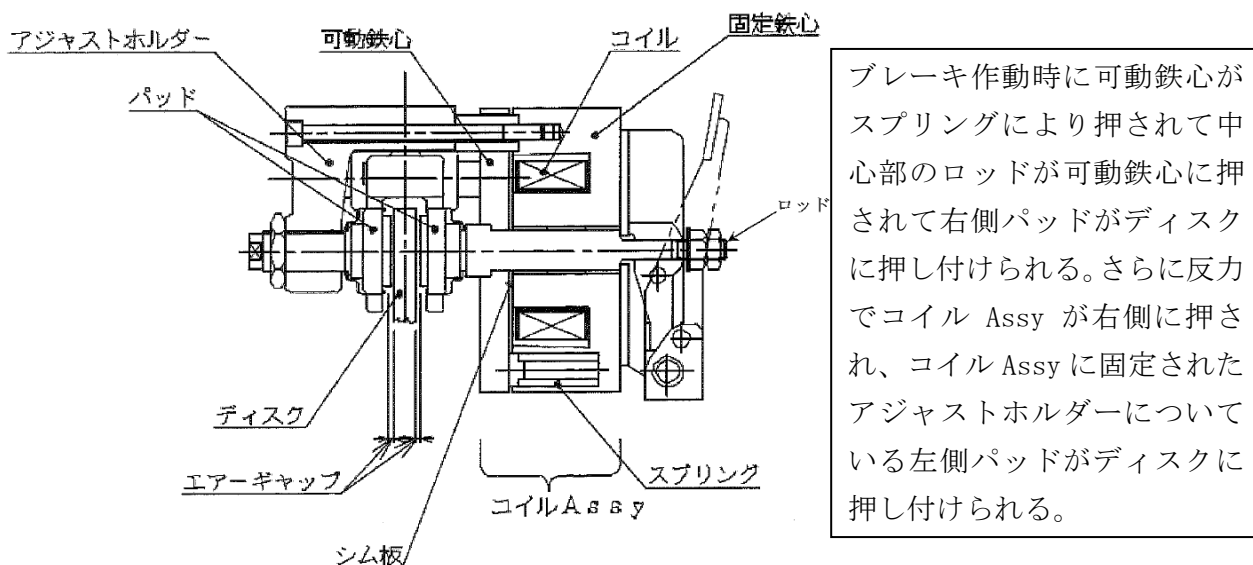
図9 マシンルームレス型巻上機のブレーキ

ブレーキ作動時に可動鉄心がスプリングにより押されて中心部のロッドが可動鉄心に押し付けられる。さらに反力でコイル Ass'y が右側に押され、コイル Ass'y に固定されたアジャストホルダーについている左側パッドがディスクに押し付けられる。
