改善箇所説明図

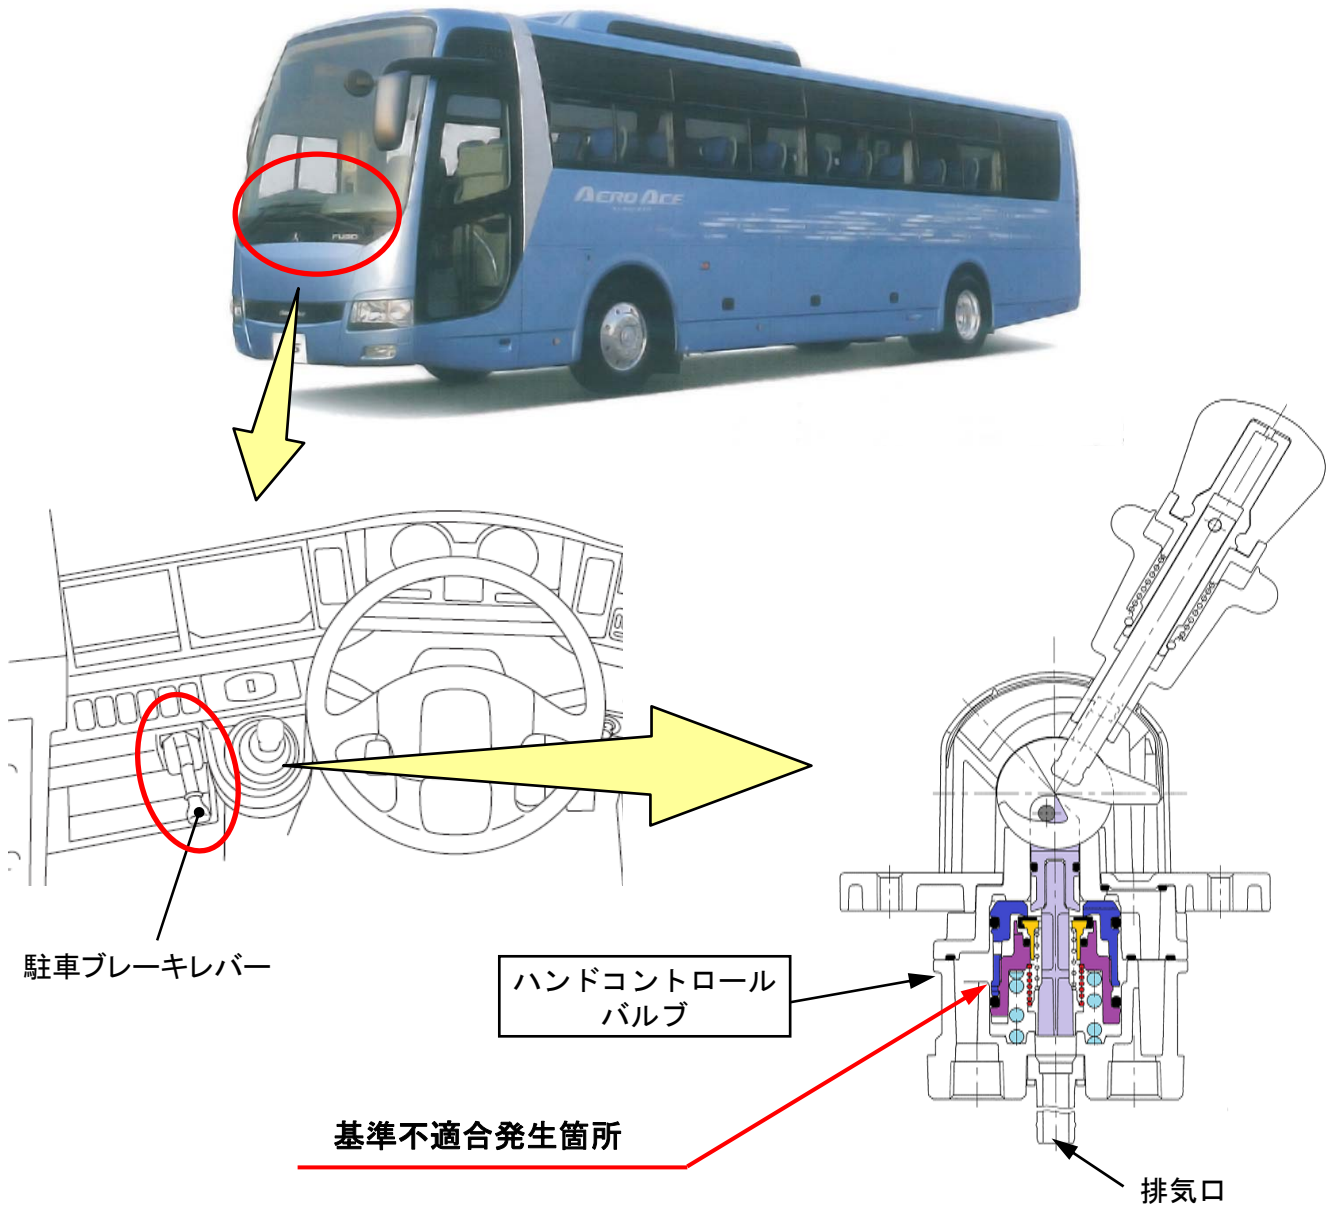
大・中型バスにおいて、駐車ブレーキを作動させるハンドコントロールバルブ内のピストンの構造が不適切なため、圧縮空気中に含まれる水分によってピストンの全長が増大し、排気バルブの開度が小さくなる場合があります。そのため、駐車ブレーキチャンバーからの排気が遅くなり、駐車ブレーキに作動遅れが生じ、そのままの状態で使用を続けると、駐車ブレーキが効かなくなり、車両が動き出すおそれがある。

全車両、ハンドコントロールバルブを対策品に交換する。

識別 : 作業完了車には、車両左後方点検リッド裏の位置に「HB133」の文字が記載された白黄色のシールを貼付ける。
