改善箇所説明図

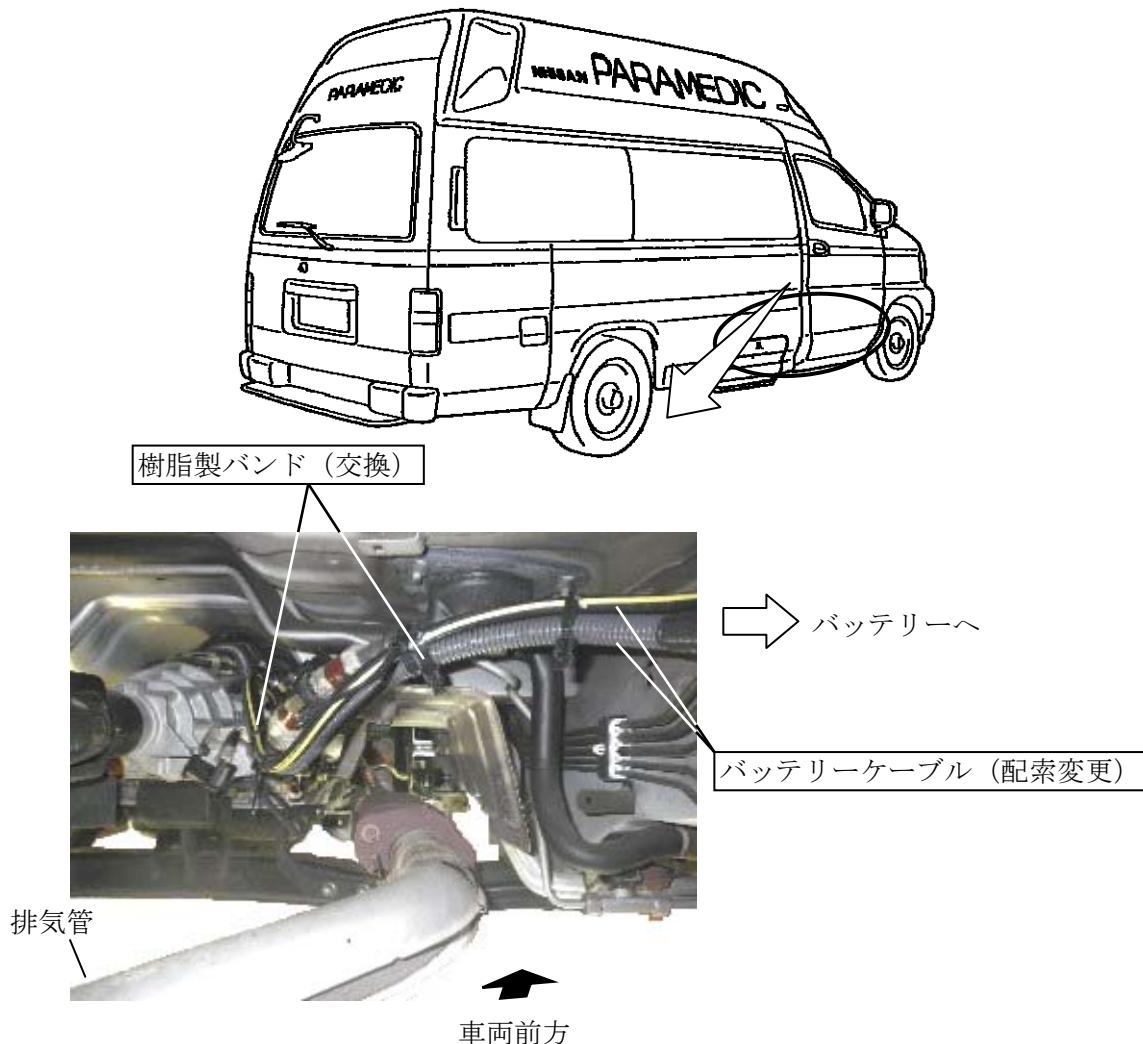
緊急用自動車において、バッテリーケーブルを固定する樹脂製バンドの耐久性が不足しているものがあるため、当該バンドが破損して、バッテリーケーブルが排気管と接触するおそれがあり、最悪の場合、バッテリーケーブルが短絡して、走行中にエンストするおそれがある。

全車両、当該バンドを対策品と交換し、車体に固定する。

なお、鑄の影響などにより、対策品の車体への固定が困難な場合は、当該バッテリーケーブルの配索経路を変更する。

また、バッテリーケーブルが損傷しているものは、新品と交換する。
