改善箇所説明図

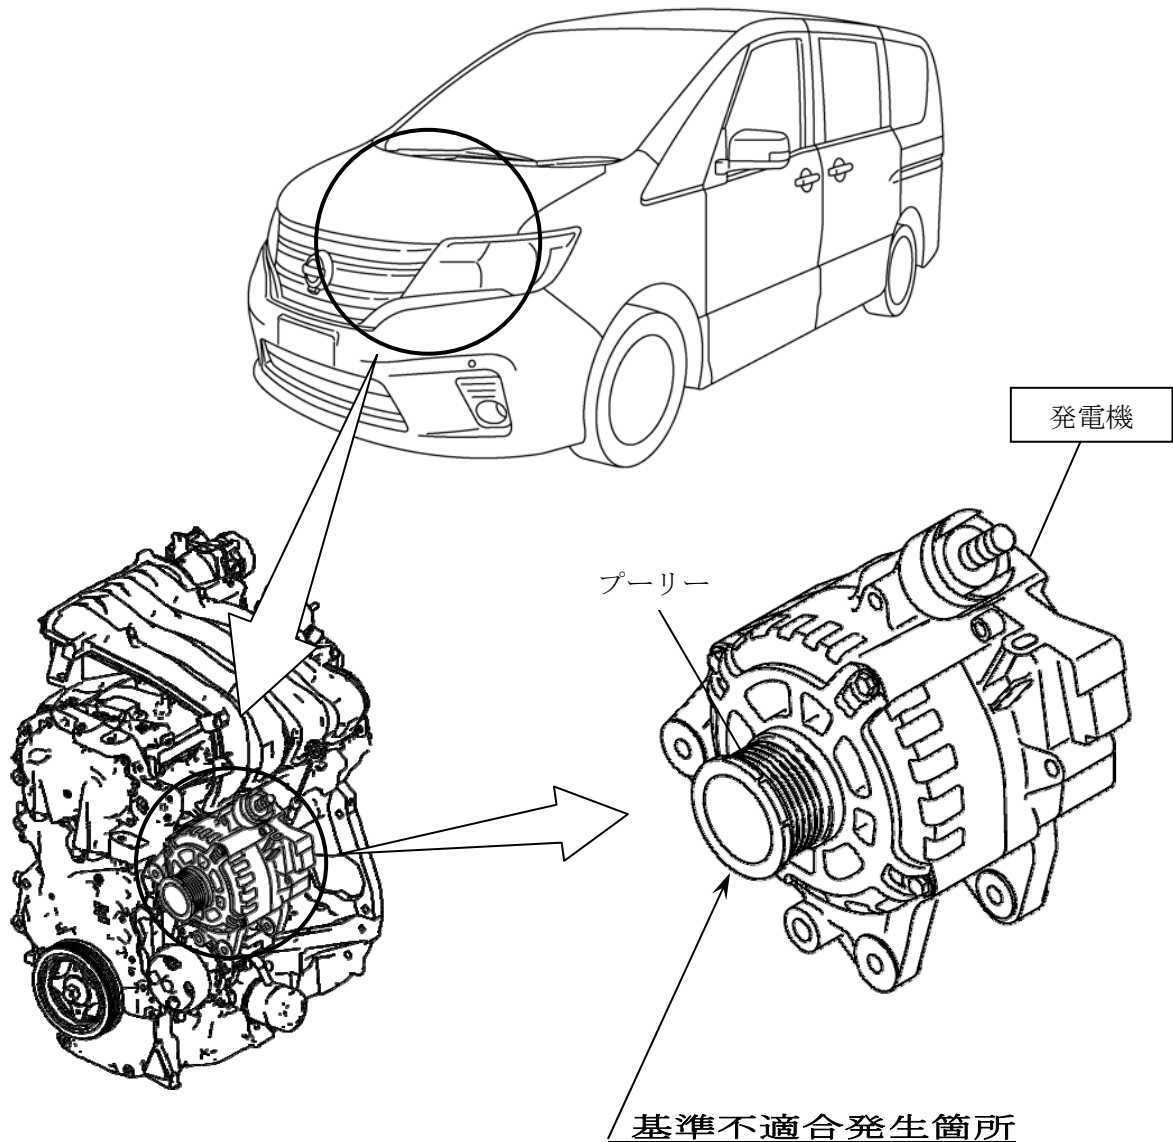
基準不適合発生箇所

アイドリングストップ付車の発電機において、プーリーの締付けが不適切なため、当該プーリーが緩むことで異音が発生し、当該プーリーが脱落することがある。そのため、当該発電機が発電しなくなり警告灯が点灯し、そのまま使用を続けると、最悪の場合、エンストして再始動できなくなるおそれがある。

全車両、当該発電機の製造番号を確認し、対象の場合は当該発電機を対策品と交換する。

識別：銀色のシールをモデルナンバープレートの右横に貼り付ける。
