改善箇所説明図②

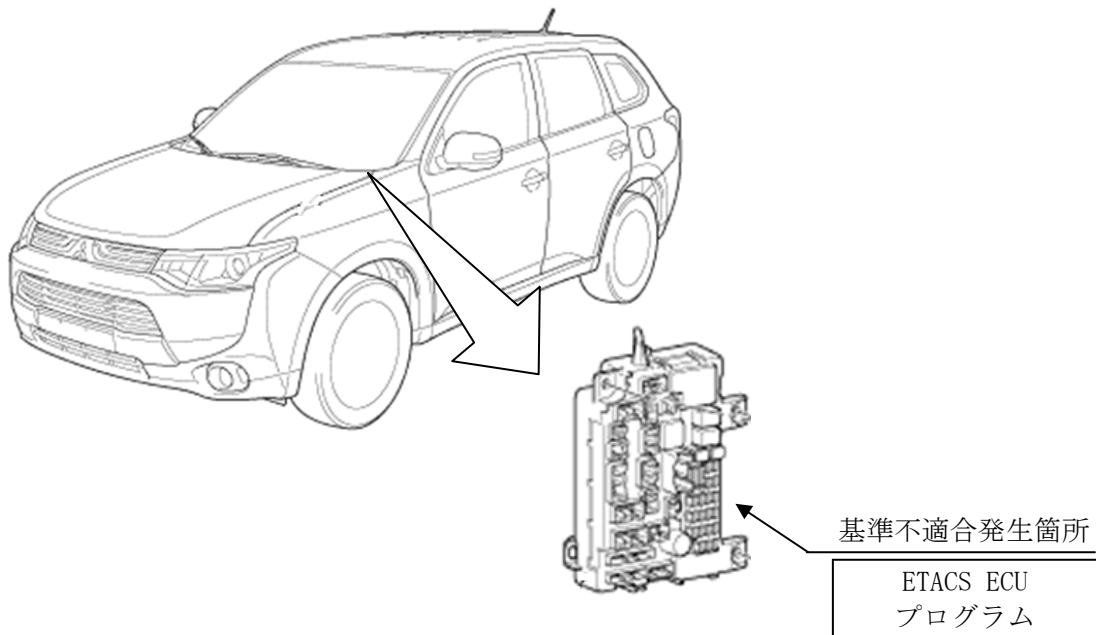
ETACS ECU（方向指示器、非常点滅表示灯などを制御するECU）のプログラムが不適切なため、エレクトリックテールゲート作動時のハザードアンサーバック（非常点滅表示灯点滅による作動受付確認）が作動しない場合があります、このとき、方向指示器レバーの操作をおこなっても方向指示器が点灯しない。

注：図中の 内は、プログラムを書き換える部品を示す。

全車両、ETACS ECU のプログラムを対策品に書き換える。

なお、改善措置用部品の供給に時間を要することから、当面の暫定措置として、全ての使用者に不具合の内容を通知し、交換部品の準備が整うまでの間、エレクトリックテールゲートを使用した際には、走行前に非常点滅表示灯スイッチを操作して頂くことを要請する。
