# ボーイング787型機の運航再開について

国土交通省 航空局

平成25年6月21日

# 787型機のバッテリー事案に対する対応

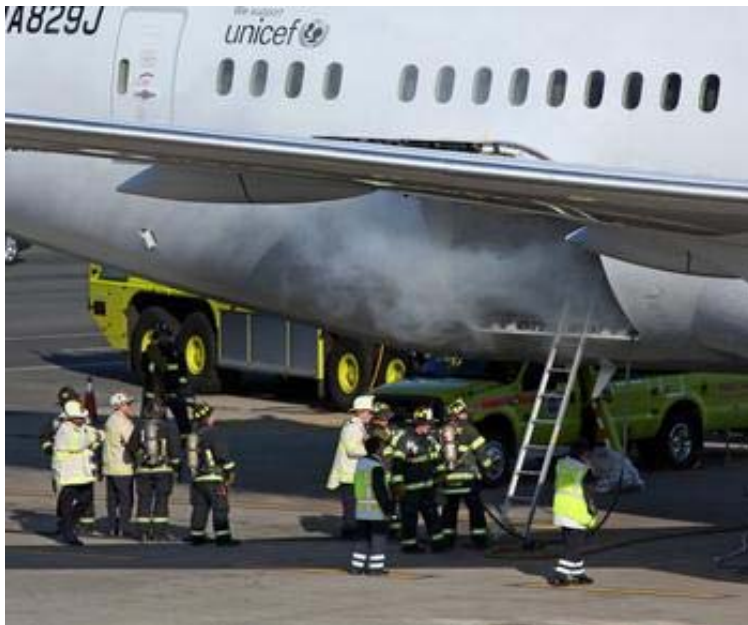
○乗客及び乗員が全員降機した後の午前10時30分頃、整備士が客室内後方部において煙が発生していること、及び、機体後方の電気室内に設置されている、補助動力装置用のバッテリーから出火していることを確認。

○現地消防隊が消火活動を実施、午前11時20分頃に鎮火を確認。

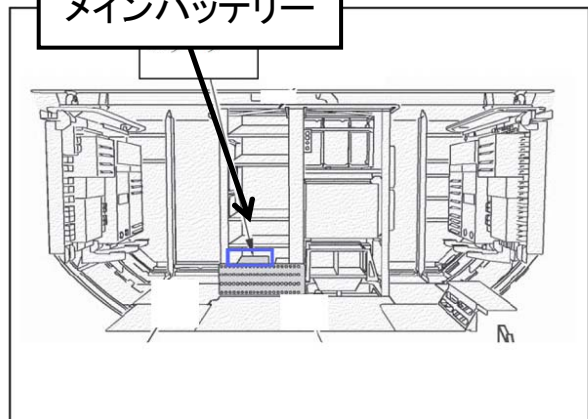
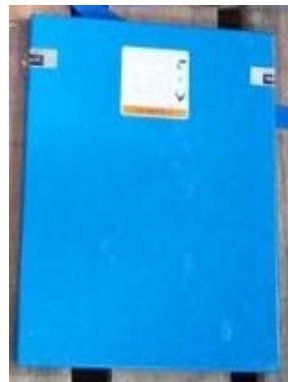
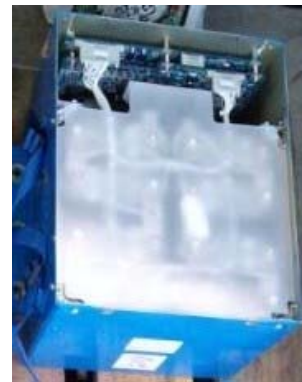
メインバッテリー

○前方電気室にあるメインバッテリーに異常（変形、液漏れ）があること、機体前方部にある通気弁から後方に向かってススのようなものが付着していることが確認された。また、火災が発生した形跡はなかった。
