改善箇所説明図

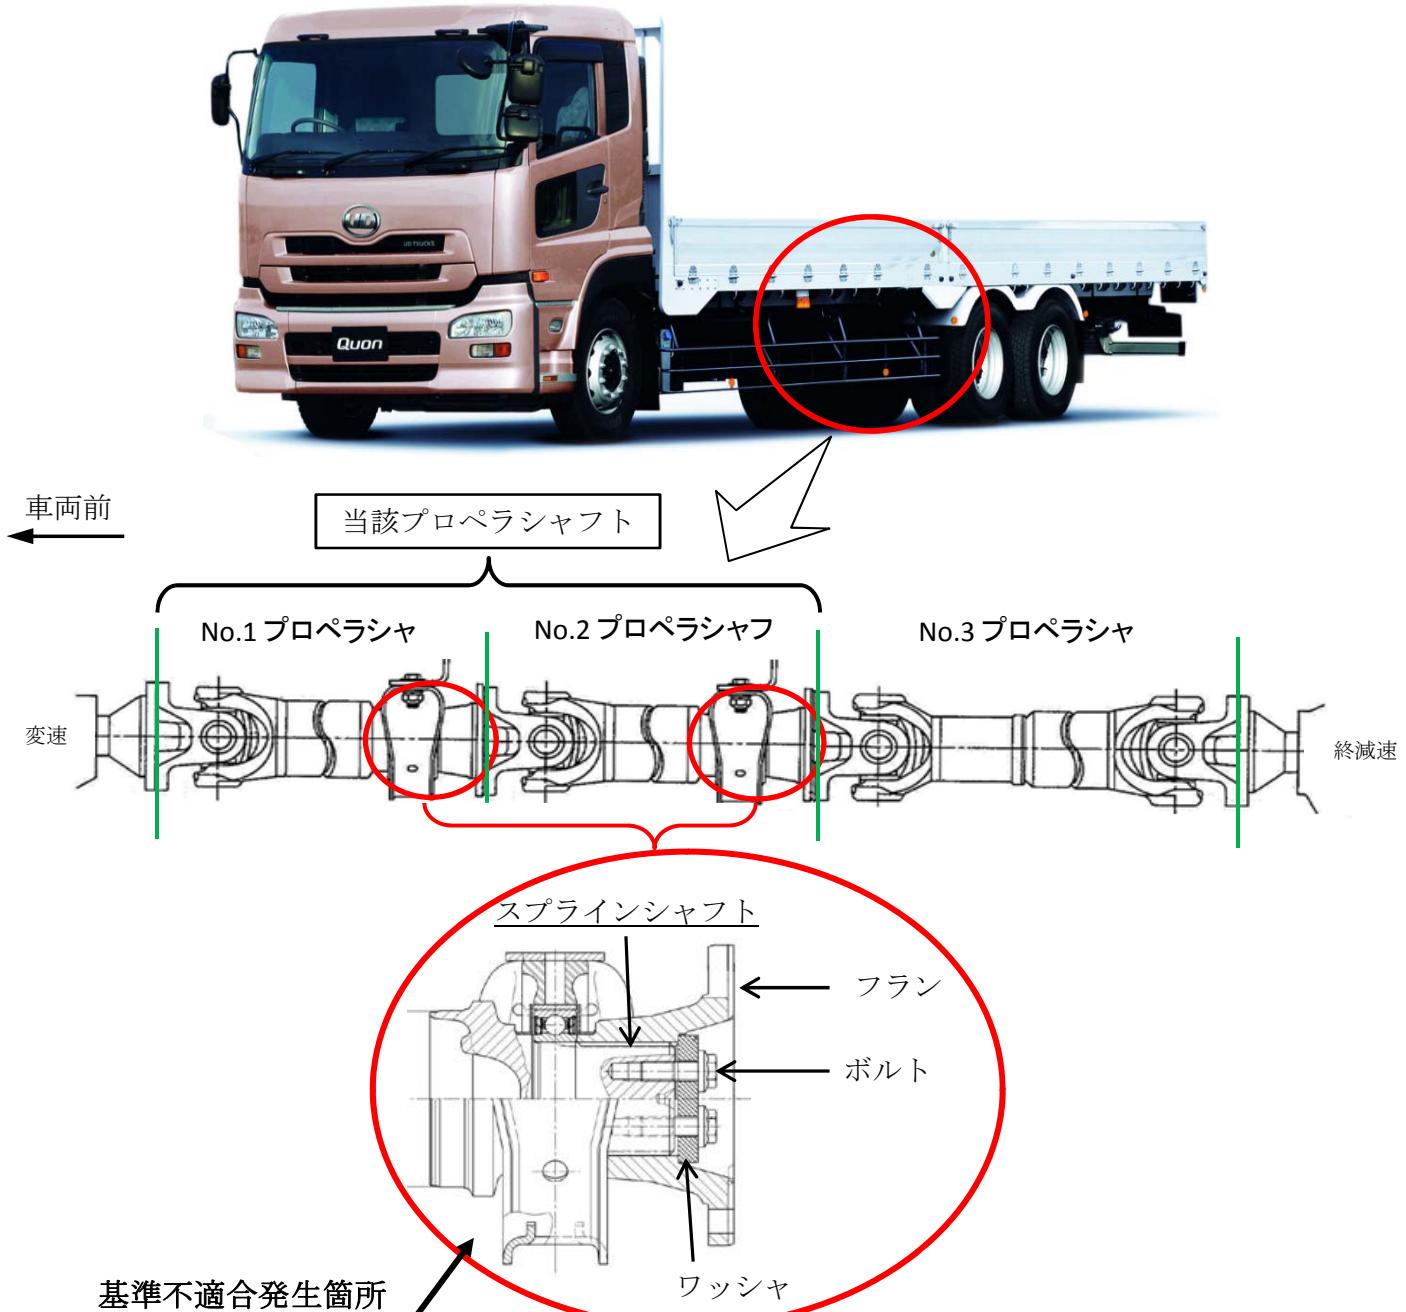
大型トラックのプロペラシャフトにおいて、スラインシャフトの寸法が小さいため、それと結合するフランジとの間の遊びが大きいものがあり、当該フランジとスラインシャフトを固定する締結用ボルトに過大な入力が生じることがある。そのため、そのままの状態で使用を続けると、当該ボルトが折損し、最悪の場合、プロペラシャフトが脱落し走行不能となるおそれがある。

全車両、当該プロペラシャフトを良品と交換する。

識別：フランジ部に、黄色ペイントを塗布する。
