改善箇所説明図

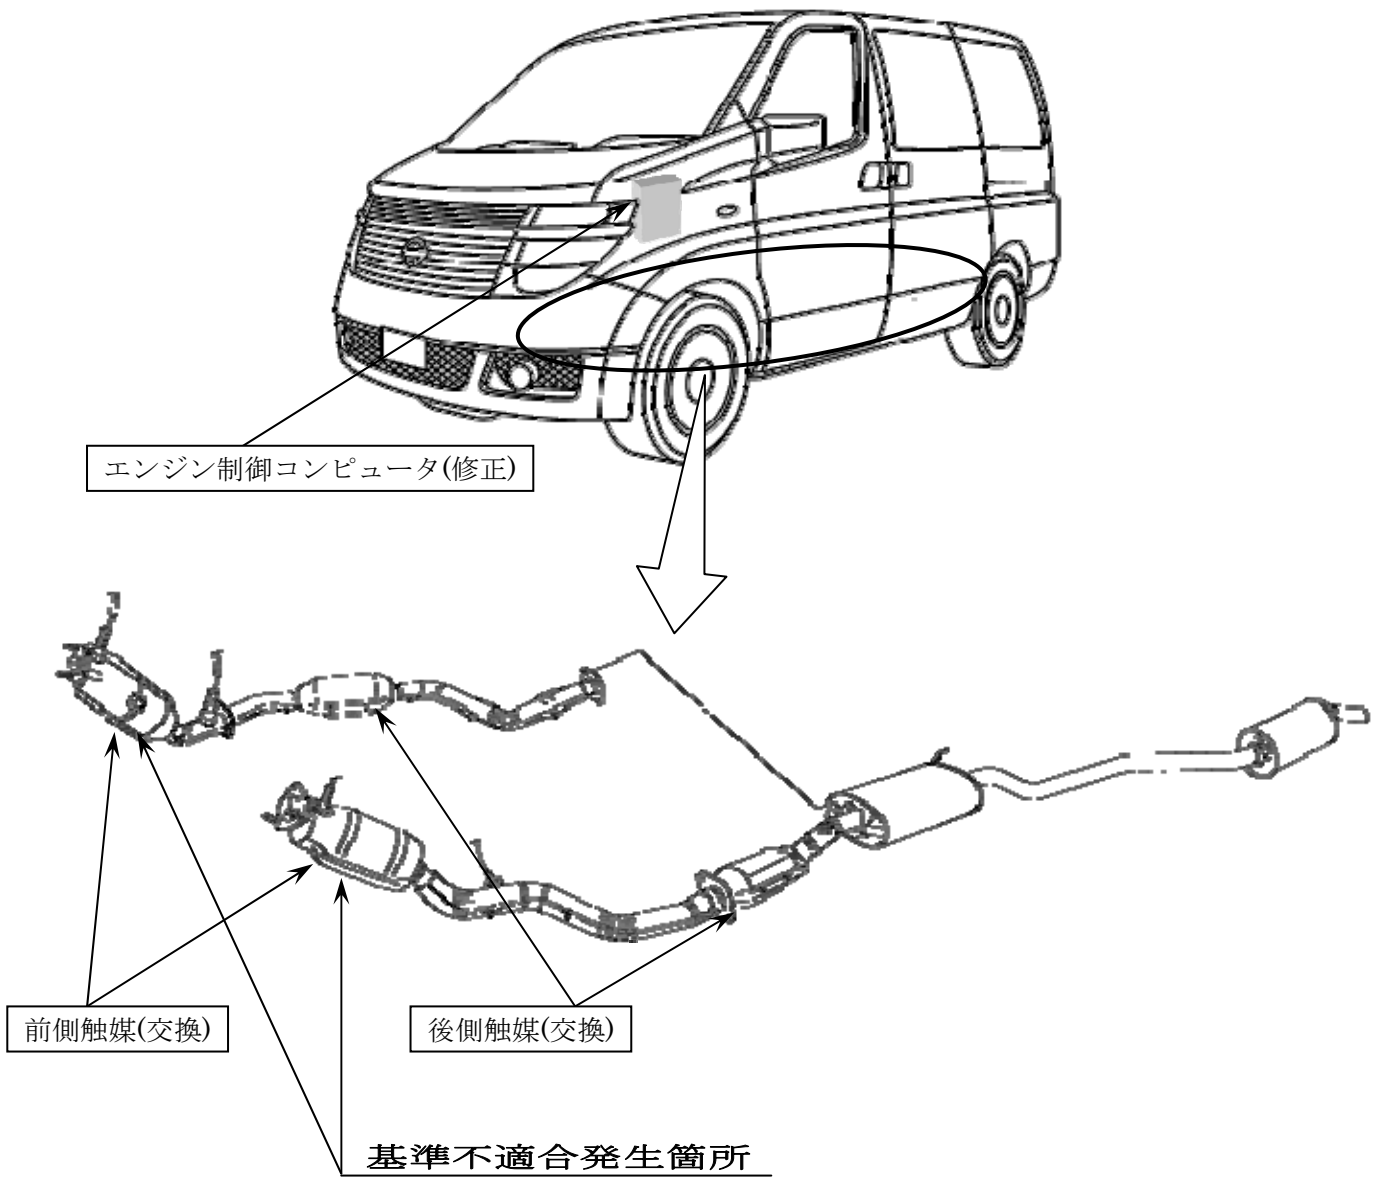
エンジン制御コンピュータのプログラムが不適切なため、エンジン高回転時からのアクセルオフによる減速時にエンジンの吸入空気量が不足することがあり、燃料がエンジン内で燃焼せず排出され、前側の排出ガス浄化触媒で燃焼することで触媒内部が高温になり、触媒が破損することがある。このため、破損した触媒の破片により異音が発生し、また、後側触媒に詰まると加速不良となり、最悪の場合、エンジン不調後にエンストすることがある。

全車両、当該エンジン制御プログラムを対策仕様に修正するとともに、触媒の損傷状態を点検し、異常がある場合は触媒（4個）を新品と交換する。

識別：銀色のシールをモデルナンバープレートの右横に貼り付ける。
