改善箇所説明図

テールゲートリフト装置

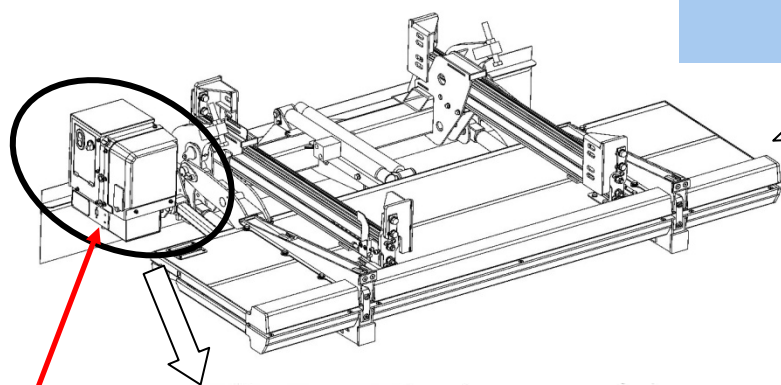
製造番号銘板

パワーユニット

改善実施車には、製造番号銘板に白色のレ点を入れる。

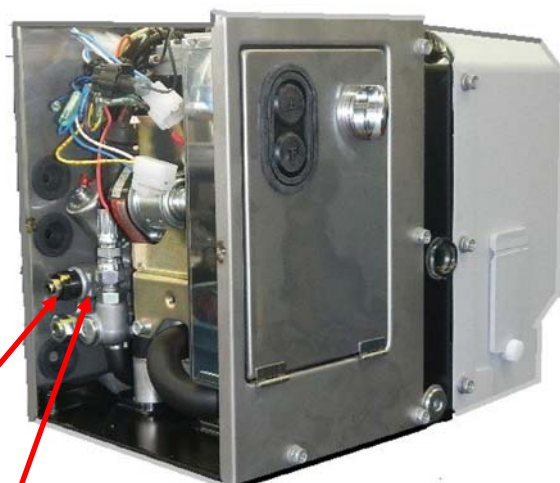
A 矢視

流量調整弁

チャッキング痕

床下スライド格納型テールゲートリフト装置において、パワーユニット内部の流量調整弁（フローコントロールバルブ）取付ブロックの加工に不適切なものがある。そのため、プラットホームが下降時に流量調整弁による作動油量が正しく調整されず、下降速度が速くなるおそれがある。また、格納作動時に、正規の位置で格納出来なくなるおそれがある。

全車両、流量調整弁取付ブロックのチャッキング痕を確認し、交換対象のパワーユニットを良品に交換する。
