改善箇所説明図

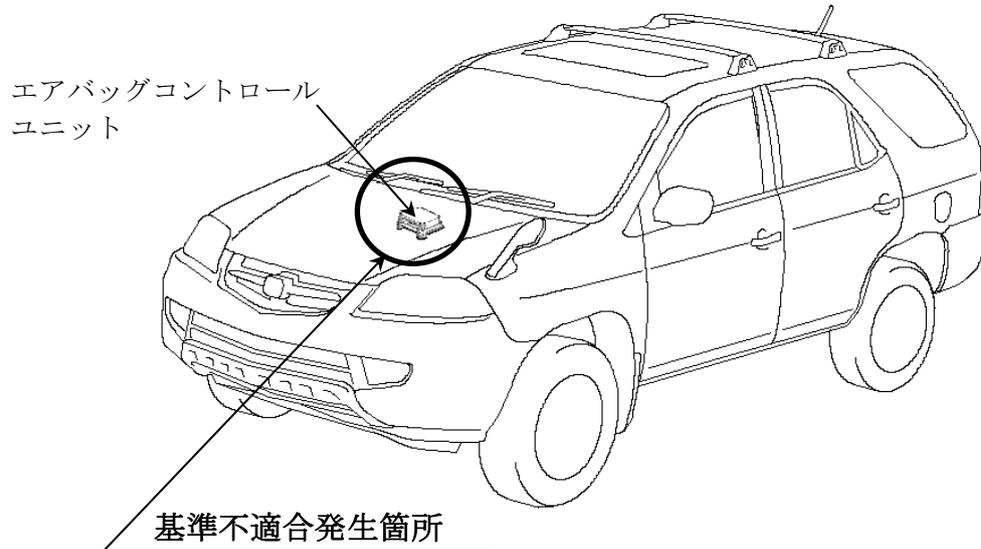
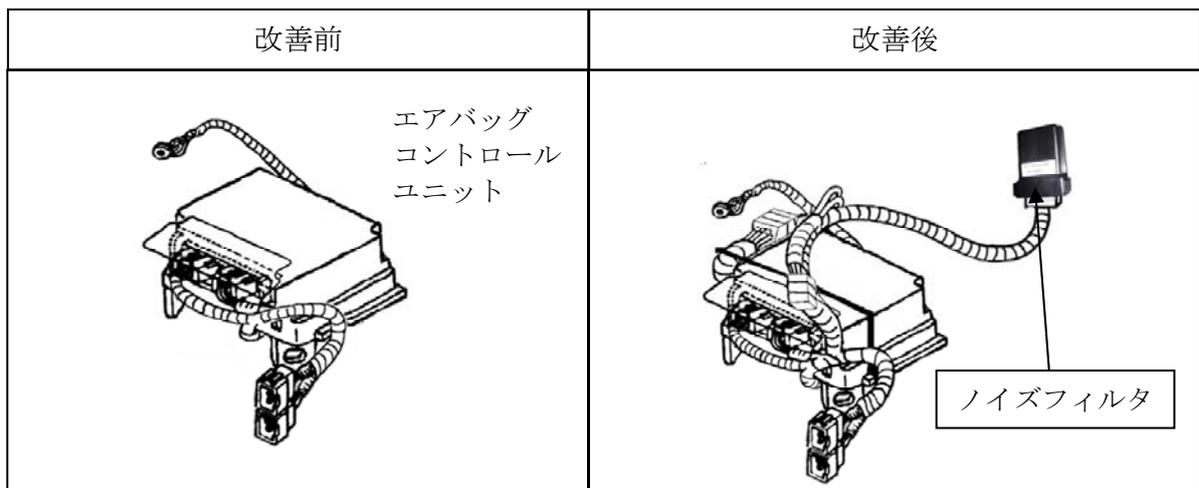
エアバッグコントロールユニットにおいて、電気ノイズに対する耐力が不足したものがある。そのため、車両の電装部品から発生するノイズにより、使用過程で当該ユニット内の I C チップが損傷し、最悪の場合、走行中にエアバッグが展開するおそれがある。

全車両、エアバッグコントロールユニットにノイズフィルタを追加する。

識別：運転席側ドアアッパーヒンジ上側ボルト頭部に黄色ペイントを塗布する。
