## 【参考資料Ⅱ】

港湾構造物の津波による被害レビューと  
防波堤の耐津波設計を行う上での留意点

## Ⅱ-2 防波堤の津波による被害

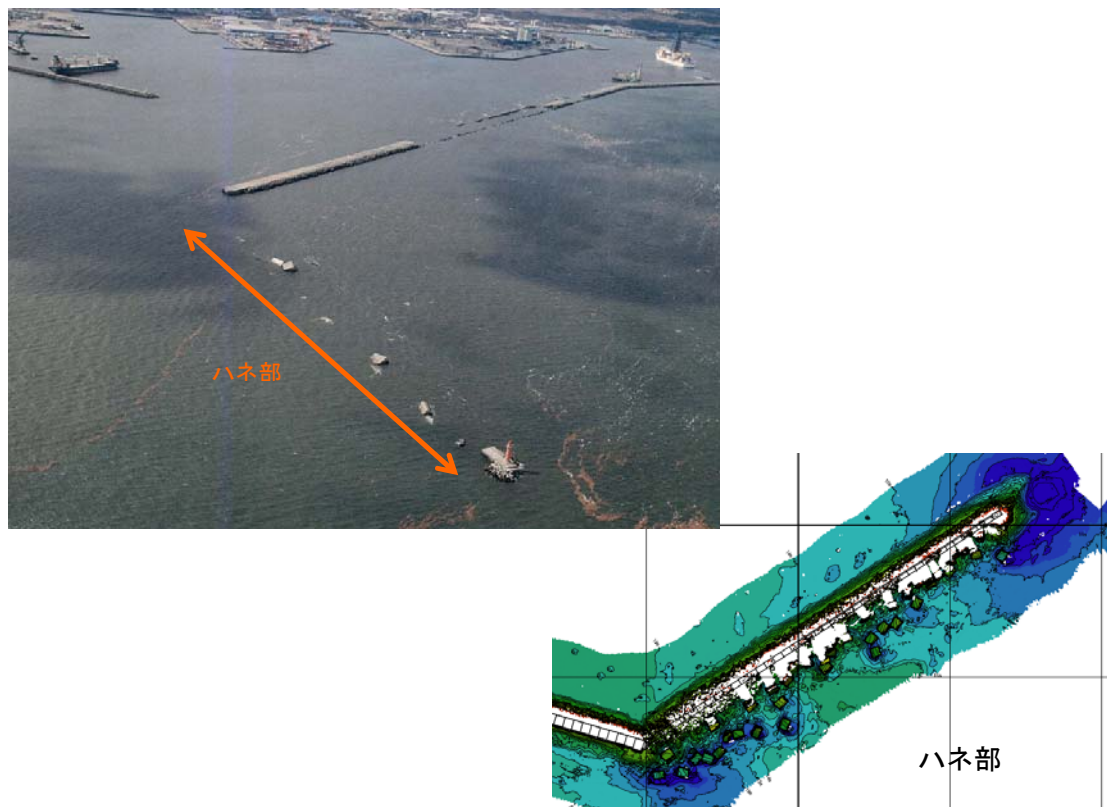
図Ⅱ-2.3 八戸港北防波堤（ハネ部）被災後の外観（左）と深浅図（右）

- ・北防波堤（ハネ部）においては直立部（44 函）が倒壊し、防波堤全延長約 700 m において被災した（図Ⅱ-2.3 左図）。また、倒壊した直立部は最大で 90 m 移動し、航路まで飛ばされたものもあった。
- ・消波ブロック・基礎マウンドは散乱した。
- ・堤頭部付近においては、海底地盤が局所的に大きく洗掘されていた（図Ⅱ-2.3 右図）。

直接的な津波波力により直立部が滑動したと推定される。

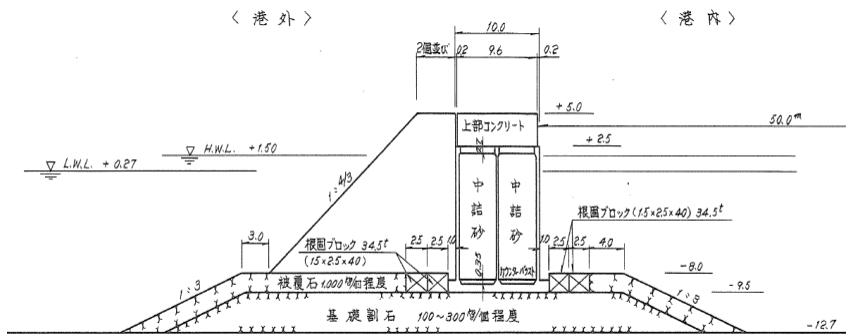
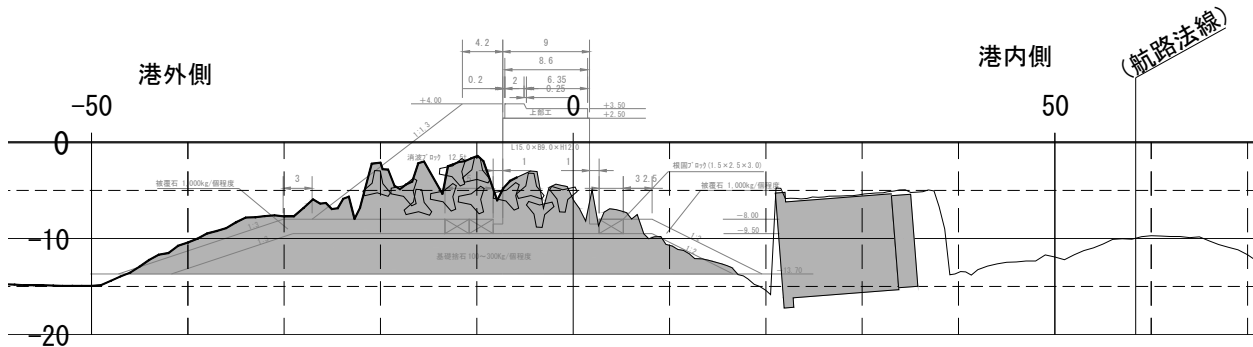
図Ⅱ-2.4 八戸港北防波堤（ハネ部）の被災前後の断面

今次津波は、北防波堤（ハネ部）法線直角方向に近い角度で来襲してきたため、中央部と比べて安定性が低かった可能性がある。

北防波堤の堤頭部は開口部に位置するため、津波の流れが速く、海底地盤が大きく洗掘を受けた可能性がある。

堤頭部は消波ブロックが直立部を取り囲むように据え付けられていた。北防波堤（ハネ部）の中で現況を保っているのは堤頭部だけであり、ケーソン背面の消波ブロックが受働抵抗の役割を担い結果的に被災を免れた可能性がある。

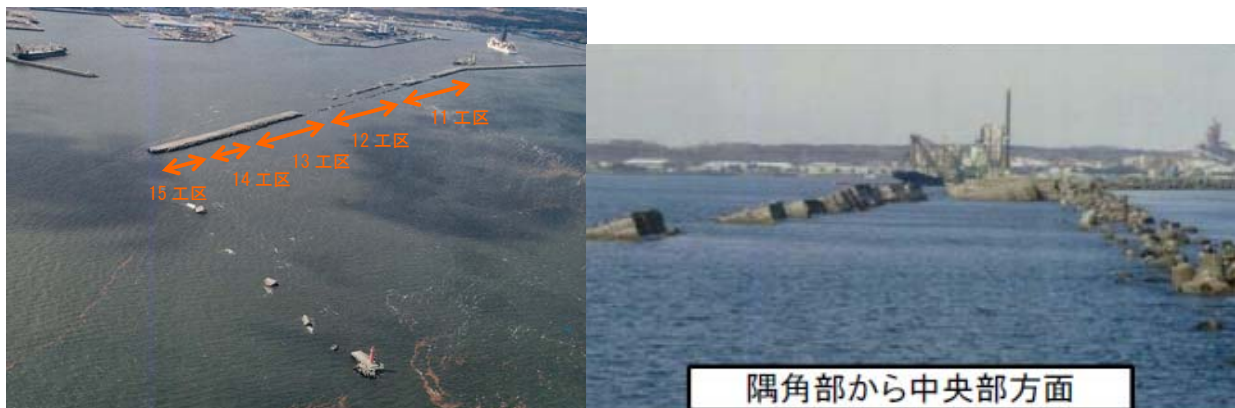
図Ⅱ-2.6(b) 八戸港北防波堤（中央部）の被災状況。北防波堤中央部 11 工区から 15 工区までの被災状況外観（左）と側面から見た被災状況（右）

- ・北防波堤（中央部）の約 50%に相当する、延長約 750 m で直立部（ケーソン 60 函）が倒壊している。
- ・11 工区にはケーソンが全 43 函設置されていたが、そのうち 15 函が大きく移動した。
- ・倒壊した直立部は傾斜したものが多い。
- ・直立部が比較的健全な箇所でも、直立部背面の基礎マウンドの洗掘など、防波堤の安定性能が大きく損なわれている。
- ・倒壊した直立部背面では局所的に大きな洗掘が生じている。

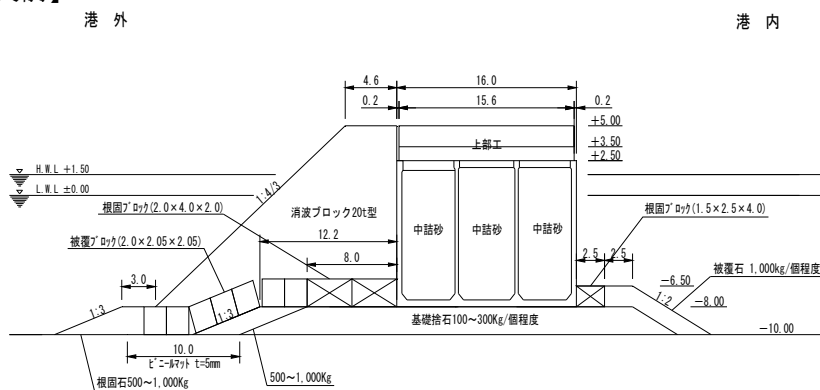
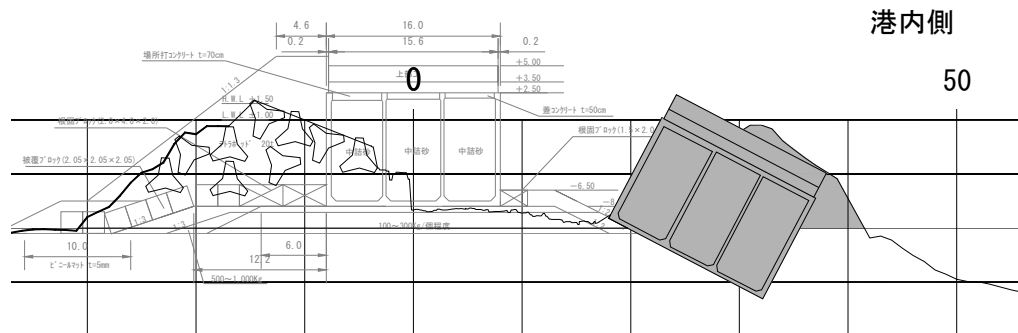
図 II-2.7 八戸港北防波堤（中央部）の被災前後の断面

防波堤被災後の直立部転倒状況や海底面の洗掘状況より、上部工から越流した津波が背面マウンドを洗掘し、滑動または支持力の低下を引き起こしたことで直立部が倒壊した可能性が考えられる（図 II-2.9(b)）。

北防波堤（中央部）は、事後検証により、津波波力に対しては安定性が十分に確保された構造物であった可能性があるが、第二波の津波来襲の際に、上部工からの越流水塊により、背面の基礎マウンドが洗掘を受け、最終的に直立部が滑動または支持力不足により倒壊した。

北防波堤（中央部）は、海底地盤が-10 m 程度と浅い海域に設置されており、また港内側の基礎マウンド法肩幅も小さい形状であったため、越流水塊が海底地盤面に直接作用して、洗掘が進行した可能性がある。

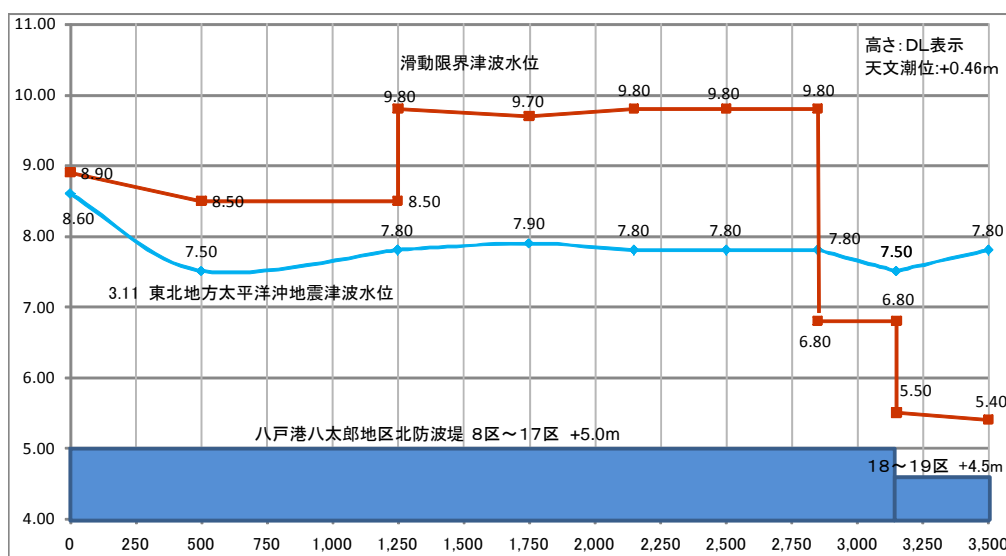
図 II-2.9(a) 八戸港北防波堤における滑動限界津波水位と津波水位との関係。中央部は 11 工区から 15 工区。

防波堤の滑動抵抗力と等しくなる水平力を引き起こす津波水位を滑動限界津波水位とし（谷本式による算定）、実際の津波水位と比較すると安定性は確保されていた（図 II-2.9(a)）。

このことから、八戸港北防波堤の被災は、単純な滑動によるものではない可能性がある。

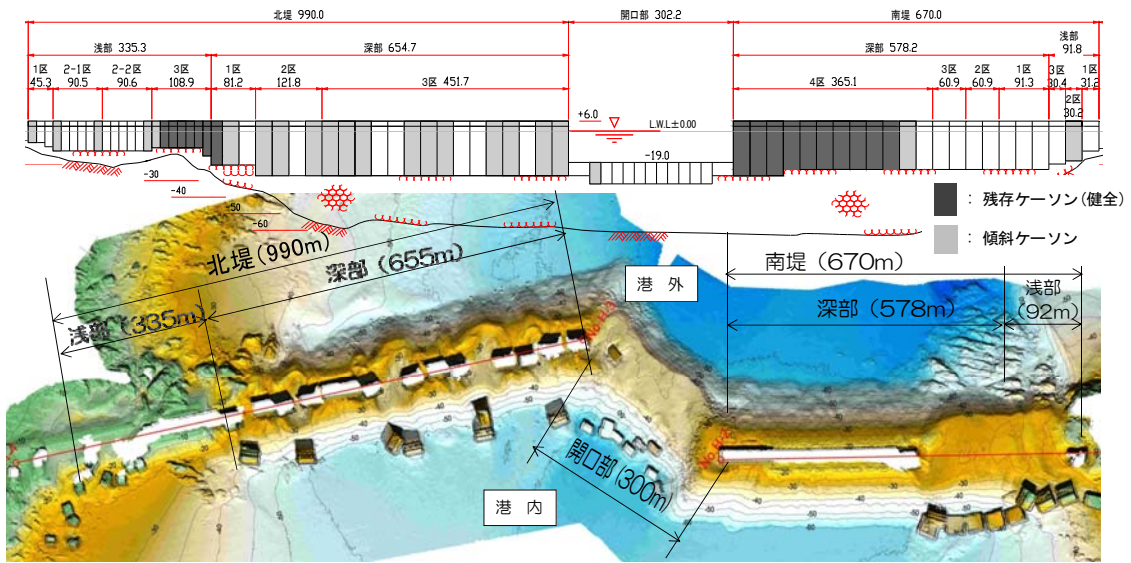
図 II-2.12 釜石港湾口防波堤の被災状況

直立部が港内側へ滑落・散乱する一方、残存しているケーソンもある。北堤では浅部がほぼ全壊（散乱）、深部では直立部の滑落と残存による歯抜けの状態となっている。

直立部の滑落の有無にはばらつきがあるが (図Ⅱ-2.12)、これは、摩擦係数のばらつき、鉛直方向の力のばらつき、洗掘状況のばらつき等によってもたらされたものと考えられる。

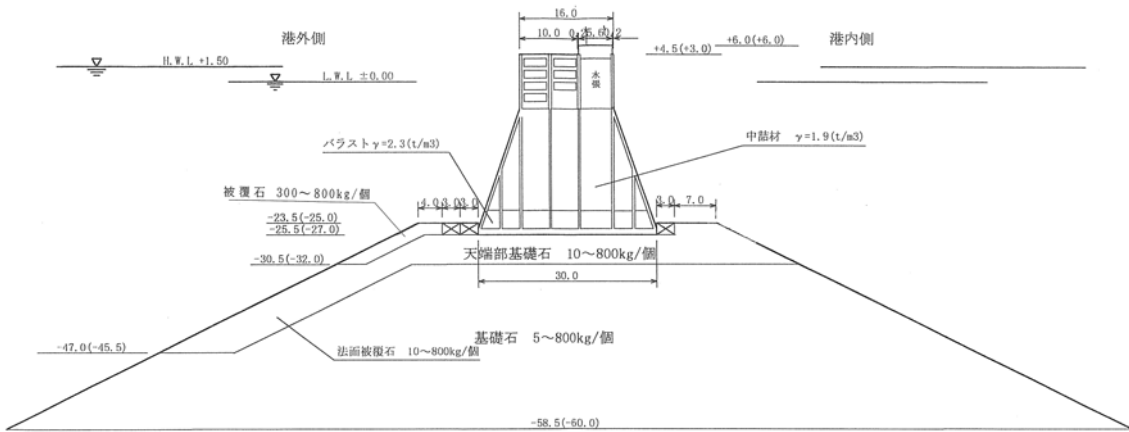
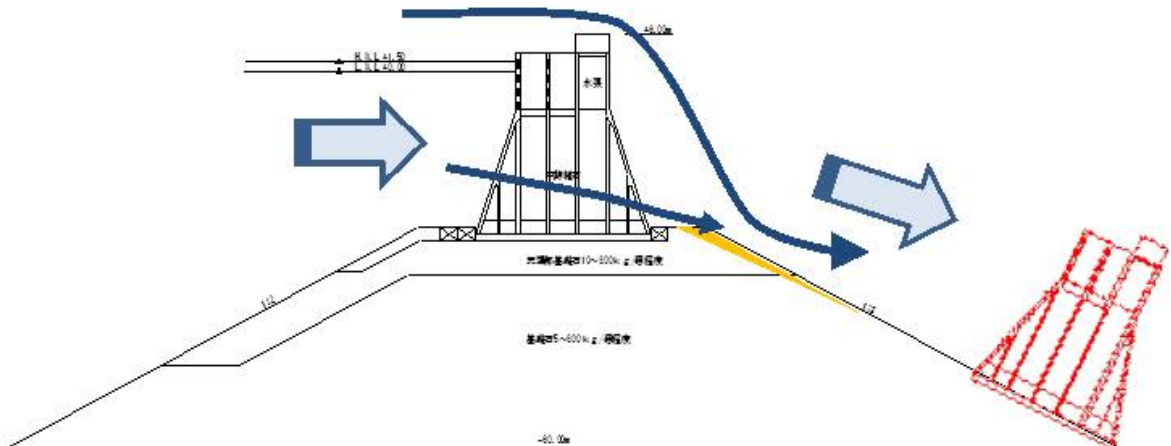
図 II-2.13 釜石港湾口防波堤の被災前後の断面

釜石港湾口防波堤浅部の直立部は今次津波に対して滑動安全率が低く (図Ⅱ-2.14)、はじめに直立部が滑動して、基礎マウンドから滑落した可能性が高い。その後引き続き来襲した津波により、深部の直立部も滑落したものと推察される。

釜石港湾口防波堤は津波が越流した後に滑落したことが推察されている。釜石港湾口防波堤をモデルとした水理実験においては、港外側の波圧が増加し、一方で港内側の波

圧は負圧になるまで低下することが確認されており、この港の内外での圧力差により防波堤が滑動したものと考えられる。

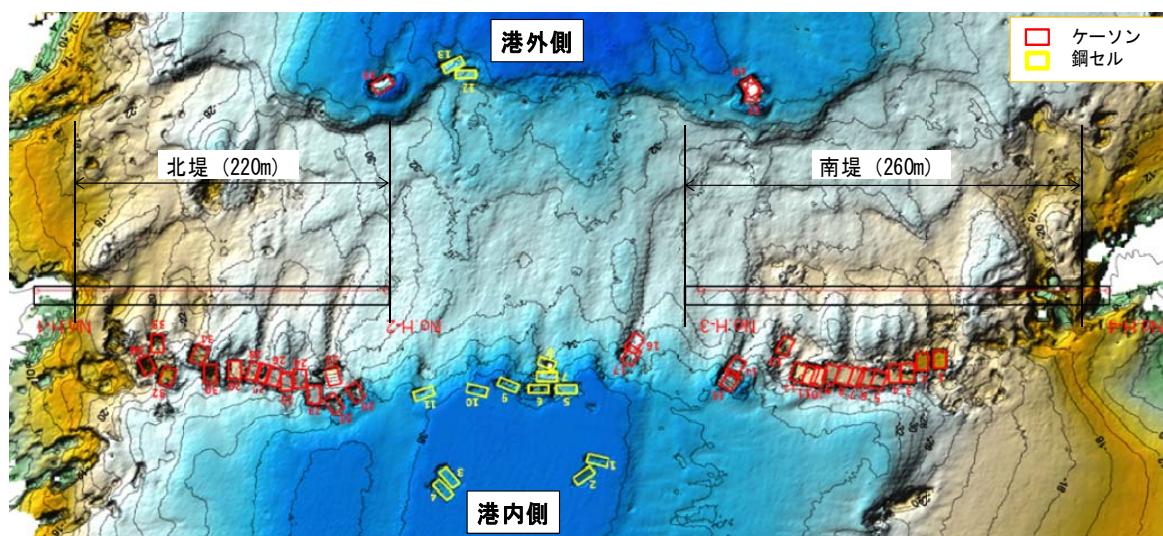
図Ⅱ-2.16 大船渡港湾口防波堤の被災状況

取付部を除き、ほとんどの直立部が基礎マウンドから港内側へ滑落している。また基礎マウンドもほぼ全長に渡り、石材が流出し、天端高が5～10 m程度下がっている状態である。

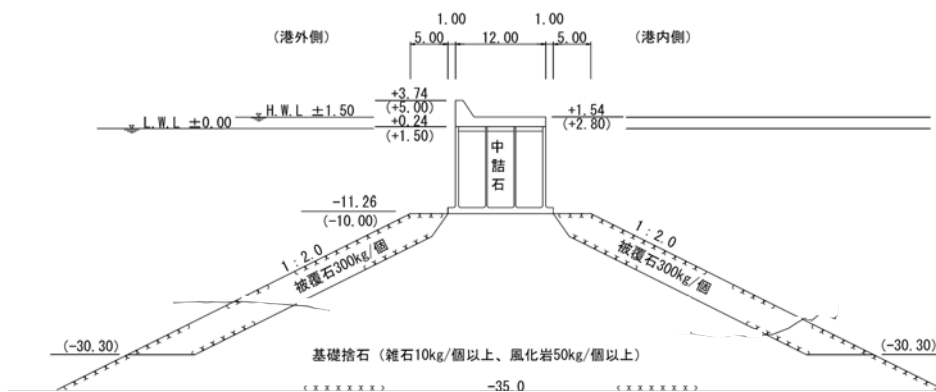
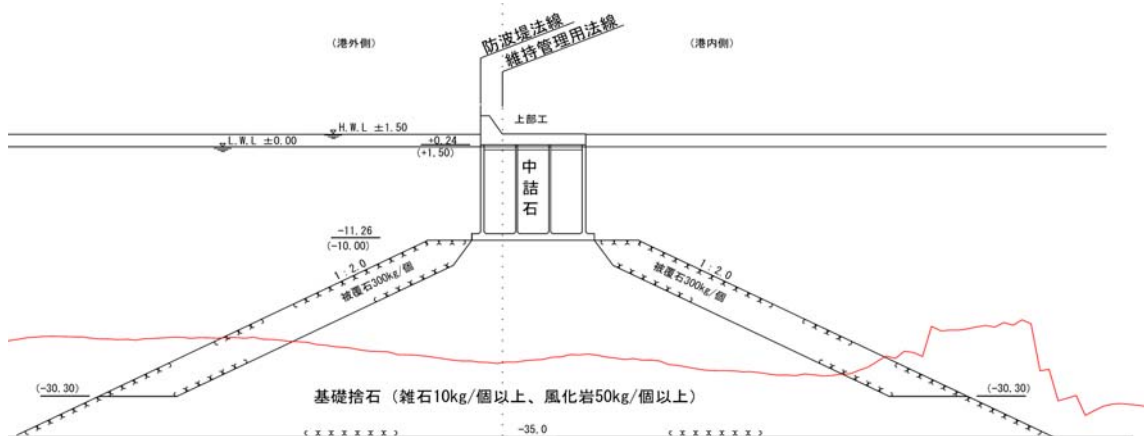
図 II-2.18 大船渡港湾口防波堤の被災前後の断面

津波が防波堤を越流後、直立部が滑落しているため、港内外の水位差による津波外力を主要因として被災した可能性がある。直立部だけでなく、基礎マウンドも防波堤全延長にわたり大きく流失していることが本施設に特徴的な被災形態であり、復旧の際は、基礎マウンドからの構築となる。

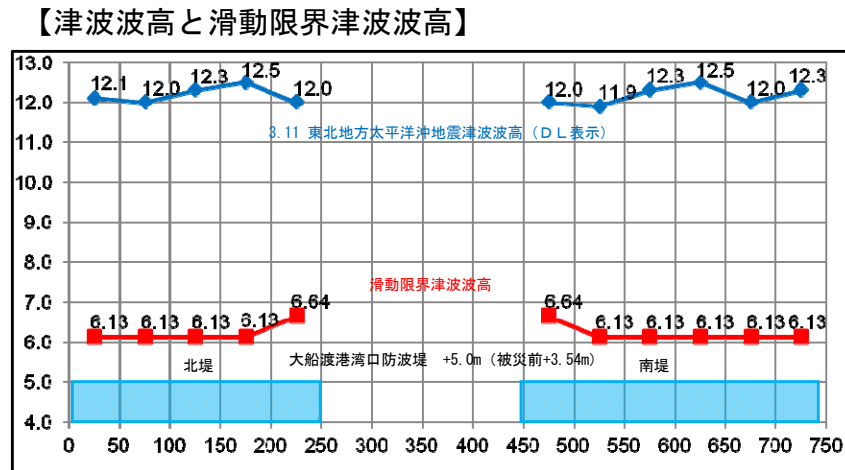
図 II-2.19 大船渡港湾口防波堤における滑動限界津波水位と津波水位との関係

大船渡港湾口防波堤の滑動抵抗力と等しくなる水平力をもたらす水位を谷本式で算出し、滑動限界津波水位とすると、今次津波は滑動限界津波水位より 6 m 程度大きく、防波堤の被災は滑動によってもたらされた可能性が高い。

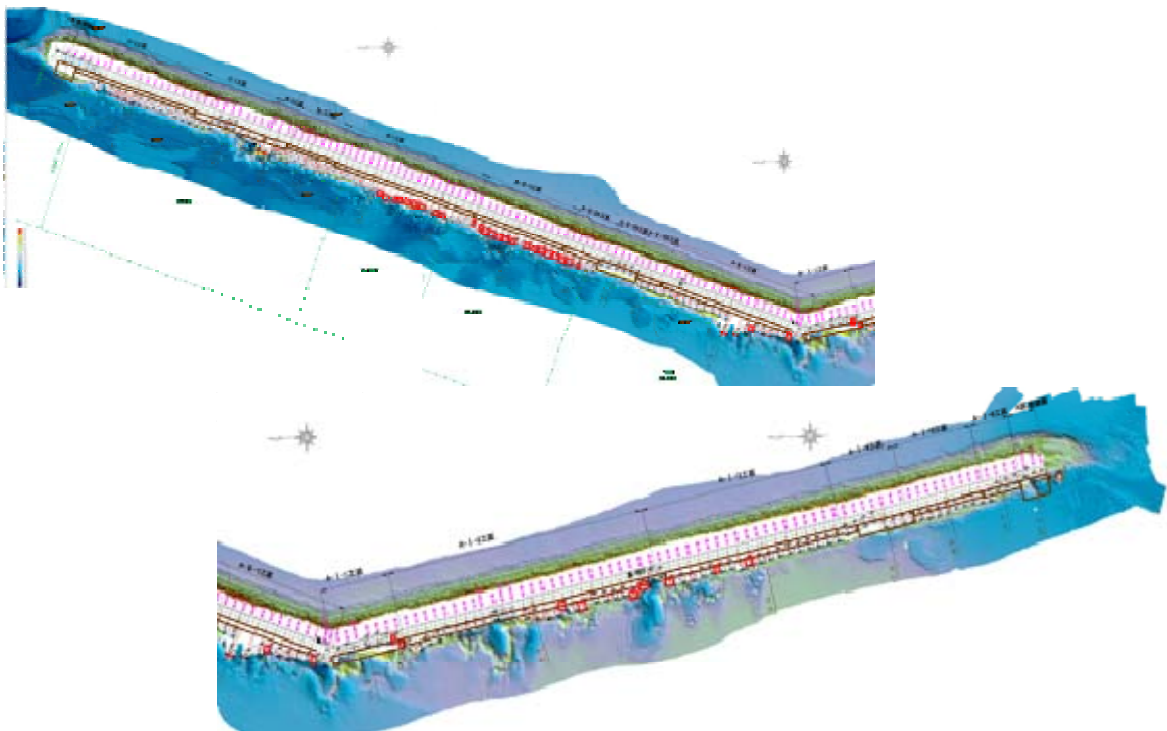
図 II-2.21 相馬港沖防波堤の被災状況

- ・ 沖防波堤の延長 2,700 m のほぼ全域にわたり、直立部の滑動が生じた。
- ・ 一部の直立部では上部工がケーソンから滑落した。
- ・ 直立部が大きく移動した堤体の開口部では、強い流速が発生したことが要因と見られる、局所的な洗掘が発生している。ただし、堤頭部の被災はなかった。

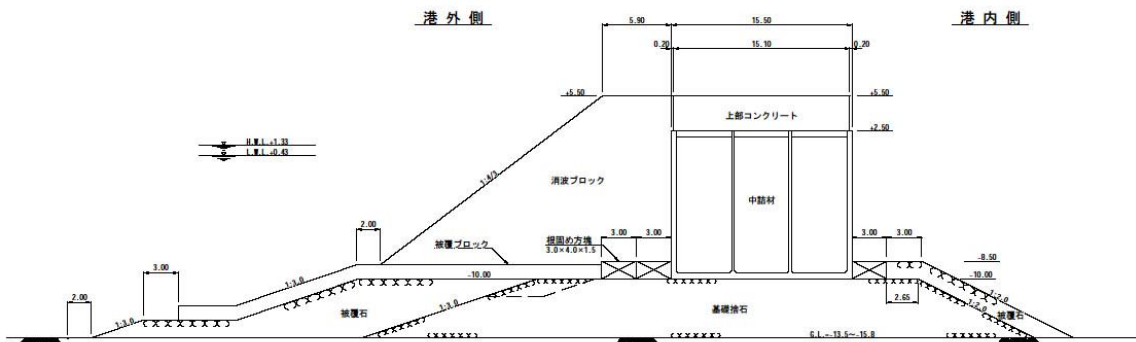
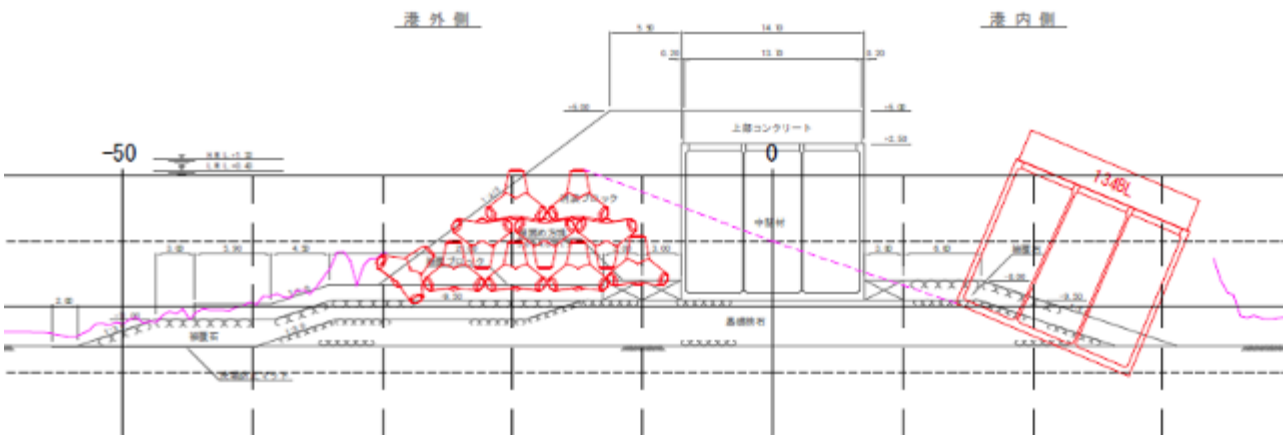
図 II-2.22 相馬港沖防波堤の被災前後の断面

相馬港沖防波堤では、津波高が滑動限界津波高を超えており、津波波力により直立部が滑動したものと推察される。

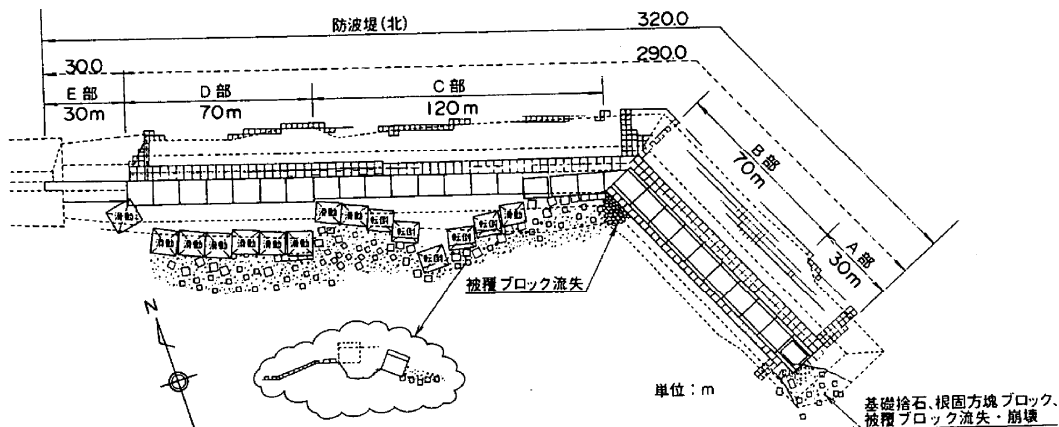
図 II-2.25 奥尻港防波堤(北)被災状況

防波堤(北)は図 II-2.25 に示すように直立部が港内側へ移動、あるいは転倒している。また、基礎マウンドの港内側は大きく洗掘されており、港内側の1列の根固方塊と被覆ブロックが大きく散乱している状態である。

防波堤（北）については、津波波力によりケーソンが港内側へ滑動した。また、港内側の根固方塊、被覆ブロック、基礎捨石が洗掘されていた。これは防波堤を越流した流れによるものか、ケーソン滑動後に流入した強い流れによるものであると考えられる。

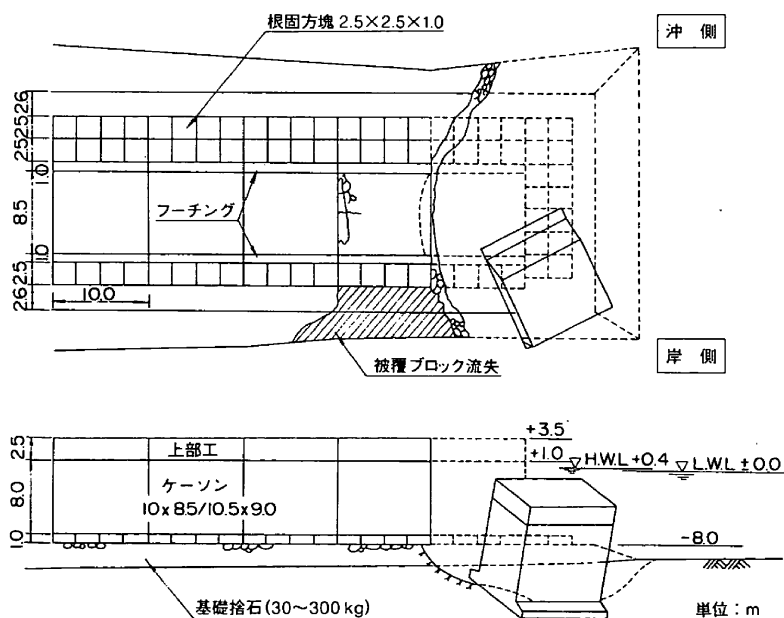
図 II-2.26 奥尻港防波堤（東外）の基礎マウンド洗掘と直立部沈下

防波堤（東）は、沖側の防波堤（東外）と陸側の防波堤（東 B）、（東 A）から形成されており、防波堤（東外）と（東 B）の間に船通しのため開口部が設けられていた。防波堤（東外）と（東 B）はそれぞれの堤頭部のマウンドが洗掘され、開口部の 1 函ずつが沈下・転倒していた。（図 II-2.26、図 II-2.27 参照）

防波堤（東外）と（東 B）の開口部においては、港内側と港外側に大きな水位差が生じたことにより強い流れが生じ、マウンド先端部が洗掘されて支持力を失ったことによりケーソンが転倒したのと考えられる。また、防波堤（東外）の先端部については港外側、港内側の 2 方向の洗掘が確認できることから押し波時と引き波時にそれぞれ強い流れが生じていた可能性がある。

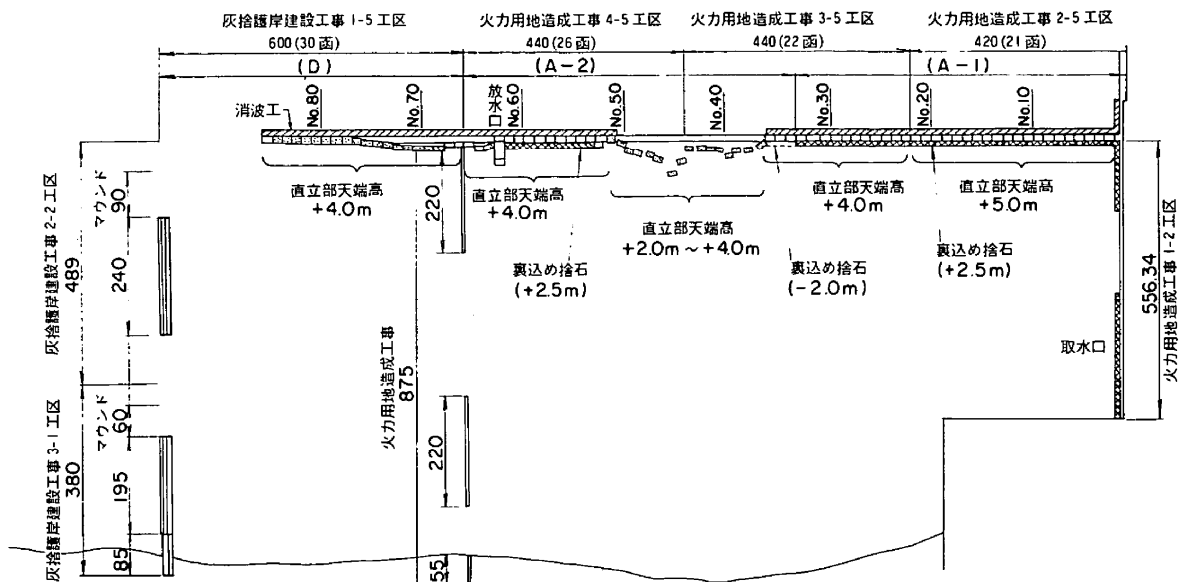
図II-3.1 能代港工業用地造成護岸の被災状況位置図

1983年5月26日に発生した日本海中部地震津波により、能代火力発電所用地として建設中であった埋立護岸が被災した。被災状態を図II-3.1に示す。ここで、護岸の完成標準断面は図II-3.2に示すとおりである。以下に被災状況および被災の特徴を示す。

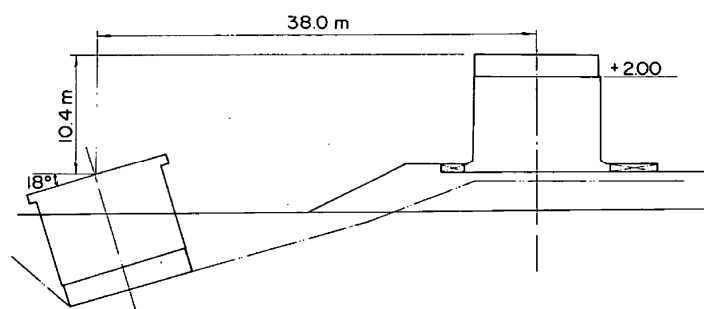
図Ⅱ-3.3 直立部被災状況(ケーソン NO.39)

- No.36～No.50区間は消波工と裏込石は未施工で、中詰砂を投入し、蓋コンクリートを施工しただけの状態のものから、上部工を+4.0 mまで打設した状態のものが混在していた。
- No.36～No.50区間の被災状況は直立部が設置位置から堤内へ移動し、転倒している状態であった。図Ⅱ-3.3はNo.39号函の被災状況を示したものであり、堤内へ38 mも移動し転倒している。図Ⅱ-3.4はこの区間で最も大きく移動したものを示しており、約74 m堤内側へ流されている。大きく移動したケーソンは側壁が破損しているものも多い。

裏込石、消波工が未整備であった No.36～No.50 区間は直立部が大きく移動し、側壁の破損があった。No.36～No.50 区間は、側壁が破損したことにより中詰材が流失し、津波波力に対して重量不足となったことが大きな被害へと繋がったものと考えられる。

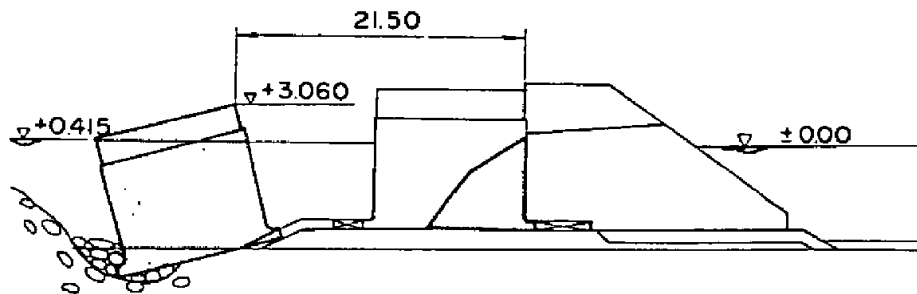
図Ⅱ-3.5 直立部被災状況(NO.68)

- No.51 は+4.0 m まで上部工が打設され、消波工も整備されていたが、裏込石は未整備であった。
- No.63～No.85 区間は+4.0 m まで上部工と消波工が整備されており、裏込石は未整備であった。
- No.63～No.84 区間の被災状況は 0.15～21.5 m の滑動が生じている。図Ⅱ-3.5はこの区間の最も滑動した箇所を示しており、対して図Ⅱ-3.6 は比較的被害の小さかった箇所を示している。
