改善箇所説明図

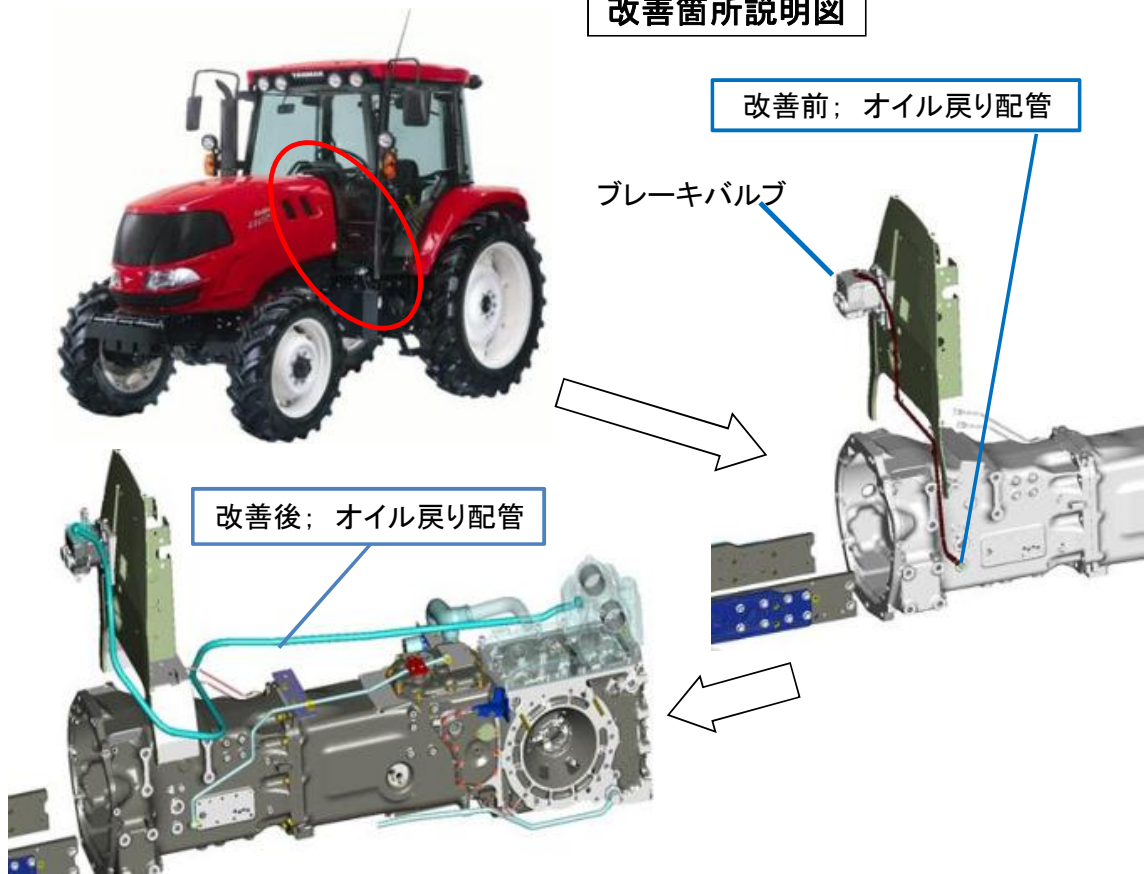
改善前	改善後
①ブレーキバルブからのオイル戻り配管接続位置; トランスミッション油面より下	①ブレーキバルブからの戻り経路接続位置; トランスミッション油面より上であつ、エア抜きバルブ位置より上
<p>接続位置</p>	<p>接続位置</p>
② エア抜き手順;エア抜き実施後、ブレーキペダルを戻し、その後エア抜きバルブを締める。	② エア抜き手順;エア抜き実施後、ブレーキペダル踏んだ状態のまま、エア抜きバルブを締める。

不具合発生箇所

ブレーキシステムの配管において、ブレーキバルブからのオイル戻り配管の接続位置が不適切なため、ブレーキ配管内に空気が混入しブレーキの効きが悪くなるおそれがある。

全車両、オイル戻り配管を改善品に交換し、エア抜き作業を実施するとともに、エア抜きバルブを新品に交換する。

左補助ステップのM8ボルトにピンク色のペイントを塗布する。
