## 改善箇所説明図

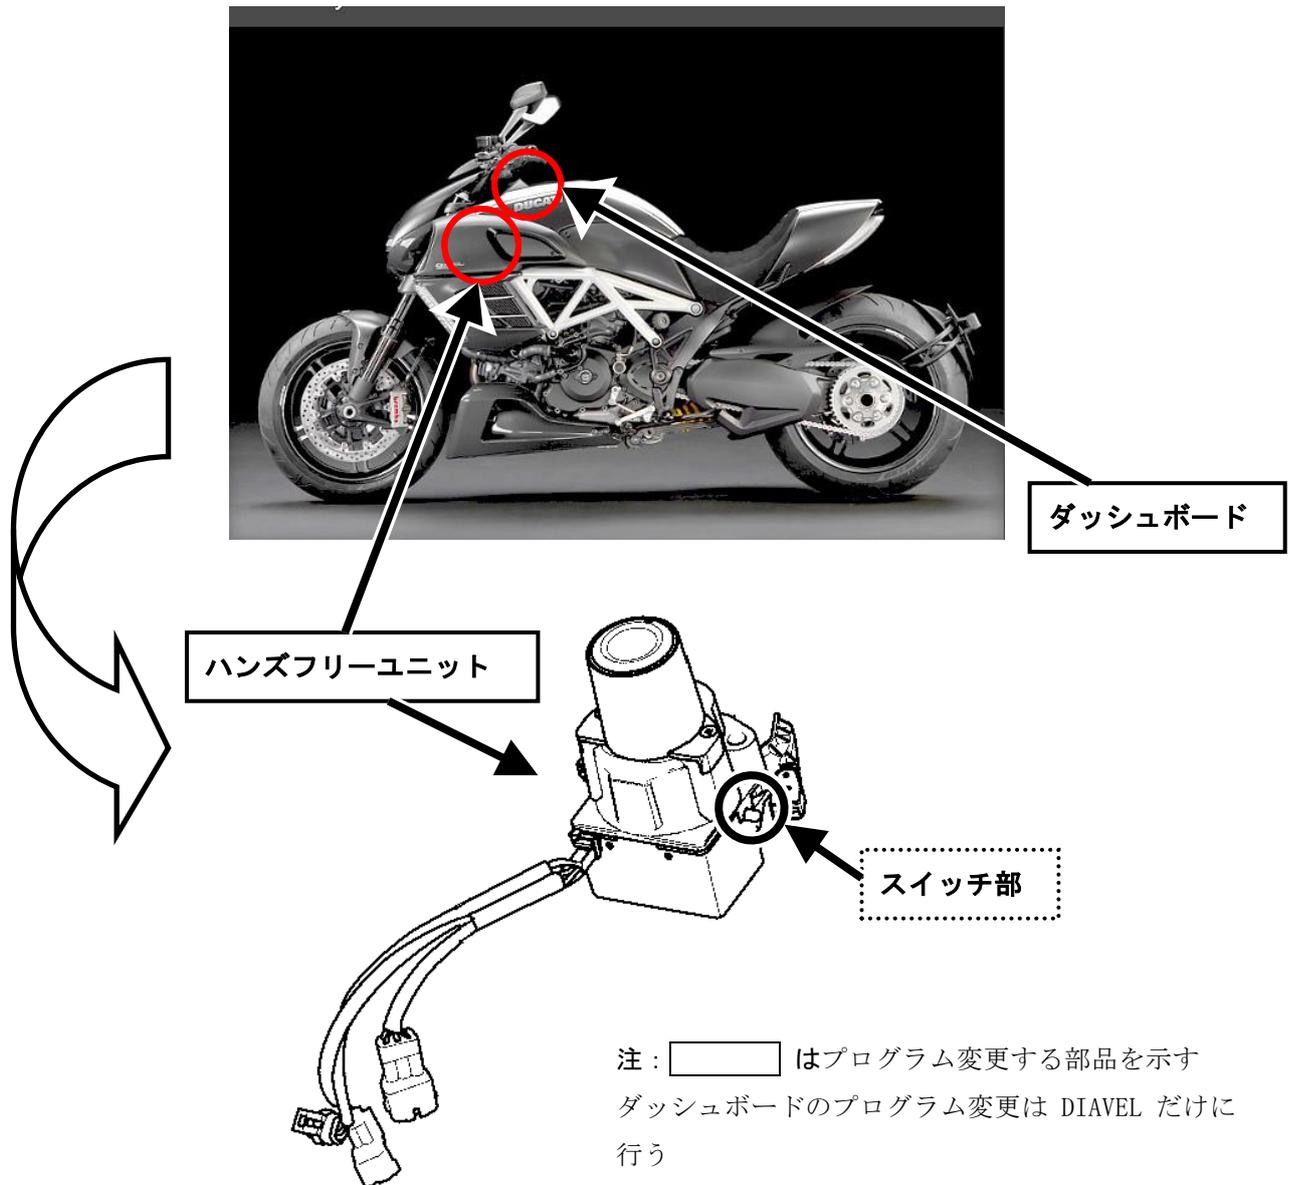
### 基準不適合発生箇所

ステアリングロックを制御するハンズフリーユニットにおいて、関連する構成部品の誤差の積み重ねにより、ハンドルをハンドルロック位置に操作しても、それを検出するためのスイッチを押し切れないため、ステアリングロックができない場合がある。

- ①ハンズフリーユニットのソフトウェアを変更し、ステアリングロックの操作方法を変更する。また、使用者所有のオーナーズマニュアルの該当ページを差し替える。
- ②ハンズフリーユニット及びダッシュボードのソフトウェアを変更し、ステアリングロックの操作方法を変更する。また、使用者所有のオーナーズマニュアルの該当ページを差し替える。
