資料2 海岸管理者における維持管理の現状・課題について

青森県の漁港海岸における 維持管理の現状・課題

海岸管理者における維持管理の 現状・課題について

海岸保全施設の維持管理 の現状・課題

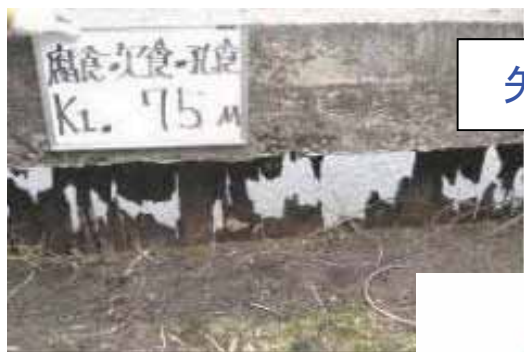
矢板護岸の腐食

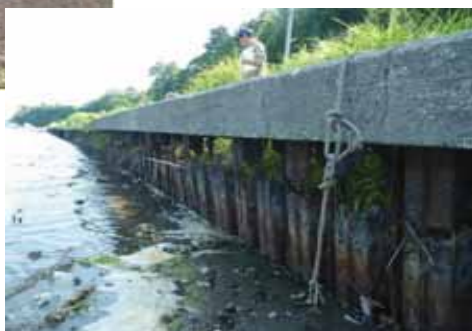
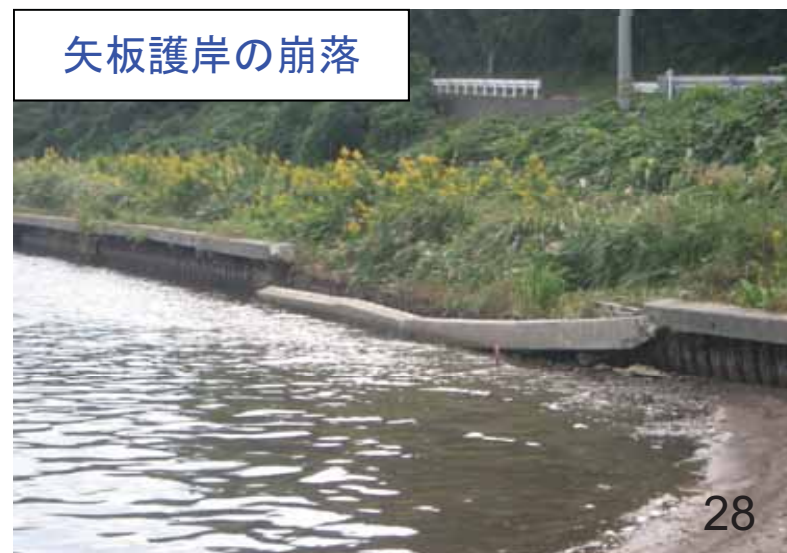
矢板護岸の崩落

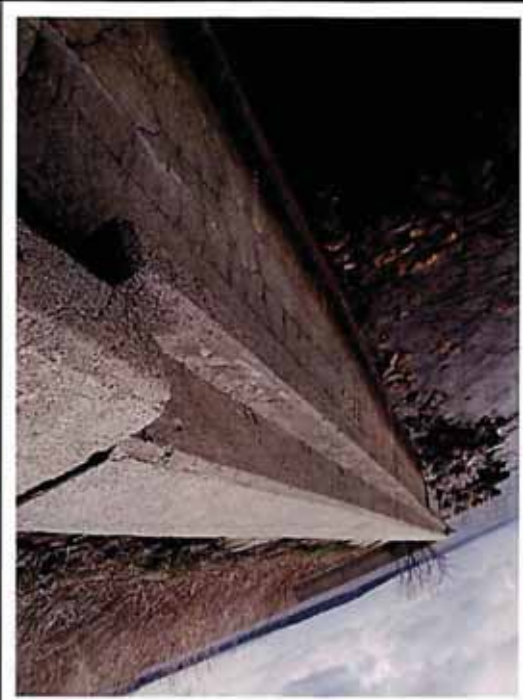
<p>施設名：海岸堤防</p> <p>点検位置：波返工</p> <p>コメント： ASRと推定される最大幅3.0mmの亀甲状ひび割れがある。</p>

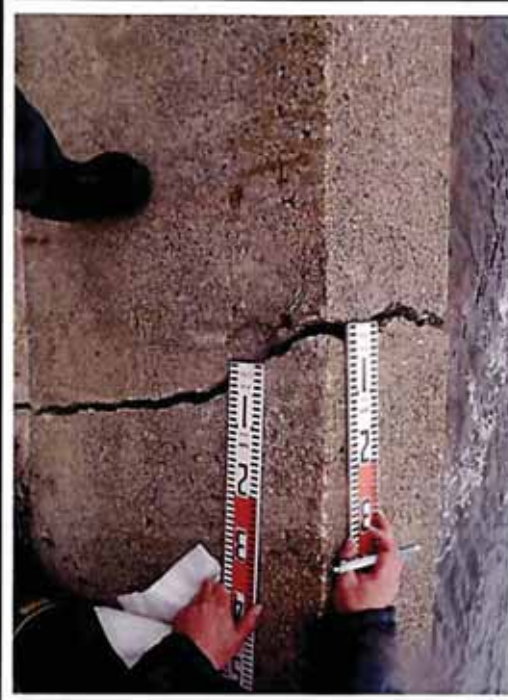
<p>施設名：海岸堤防</p> <p>点検位置：波返工</p> <p>コメント： 最大幅20.0mmの鉛直ひび割れがある。</p>

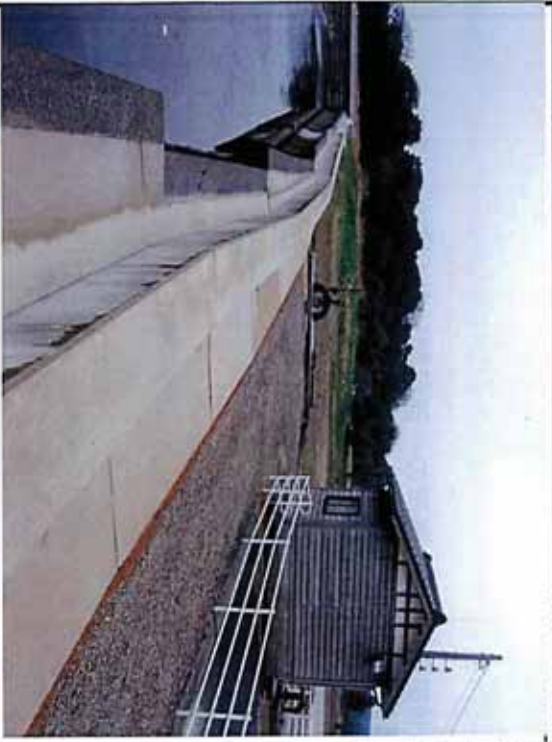
<p>施設名：海岸堤防</p> <p>点検位置：波返工</p> <p>コメント： 護岸改修により、H18年度調査で確認された堤防護岸及び天端被覆の沈下と一部区間のクラックの変状が改善している。</p>

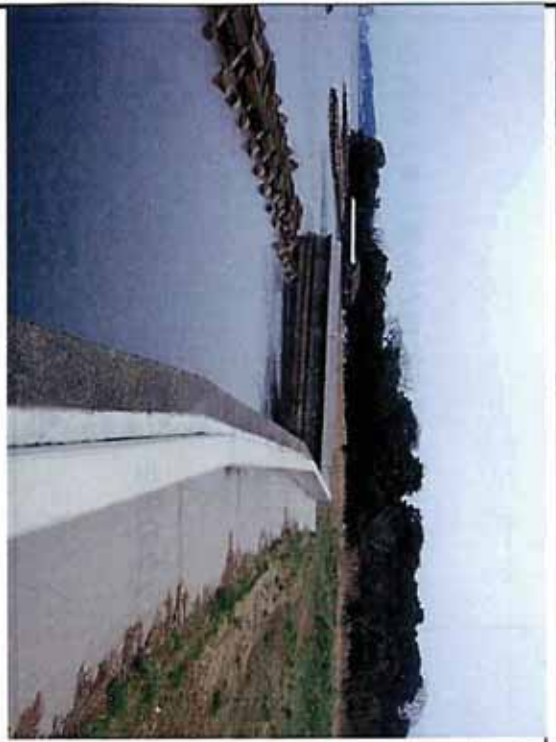
<p>施設名：</p> <p>点検位置：波返工</p> <p>コメント： 護岸改修により、H18年度調査で確認された堤防護岸及び天端被覆の沈下と一部区間のクラックが改善している。</p>

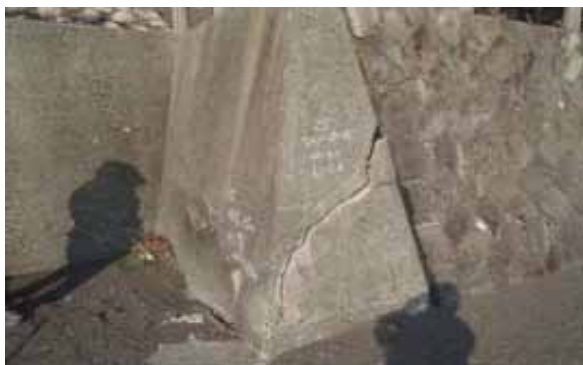
コンクリート擁壁工のひび割れ

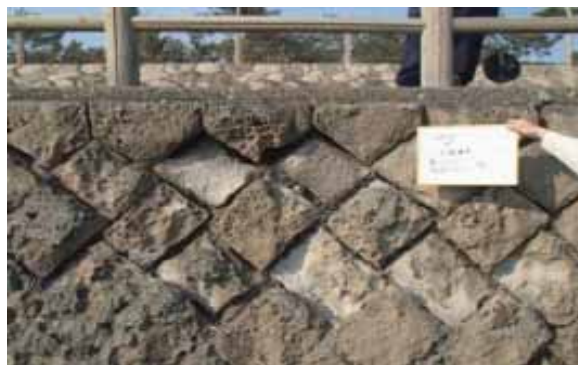
ブロック積みのはらみ、目地材の流出

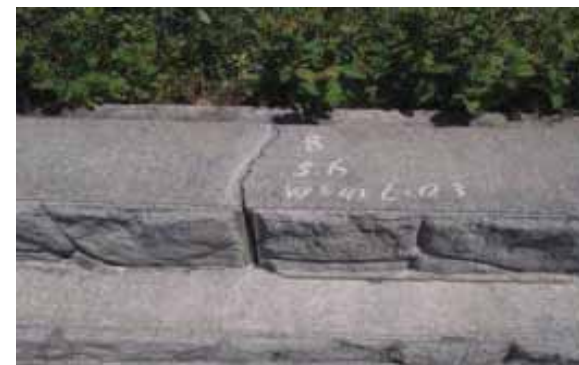
波返し工のひび割れ

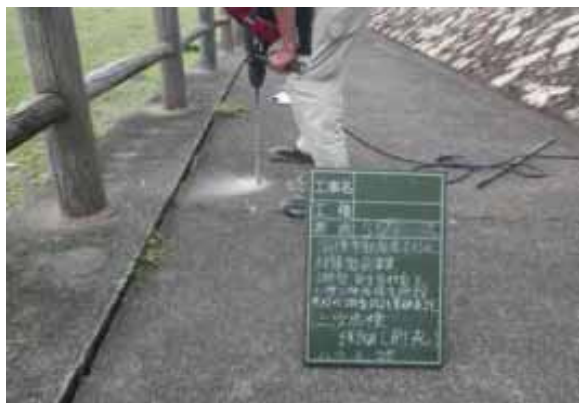
ドリル削孔

- ブロック積みの目地からの中詰材の流出と天端コンクリートの沈下が確認されたため、堤体内部の空洞化状況を確認するために実施した詳細点検

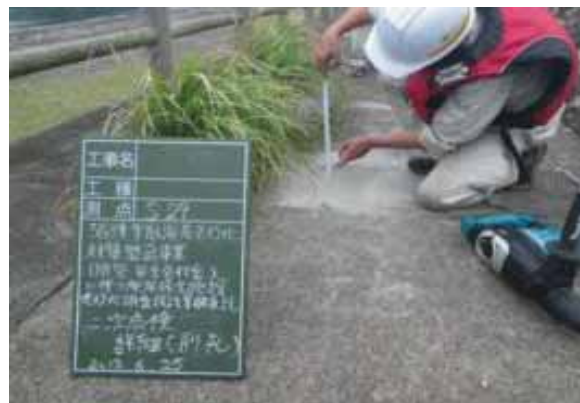
中詰材吸出し状況確認
