# 改善箇所説明図

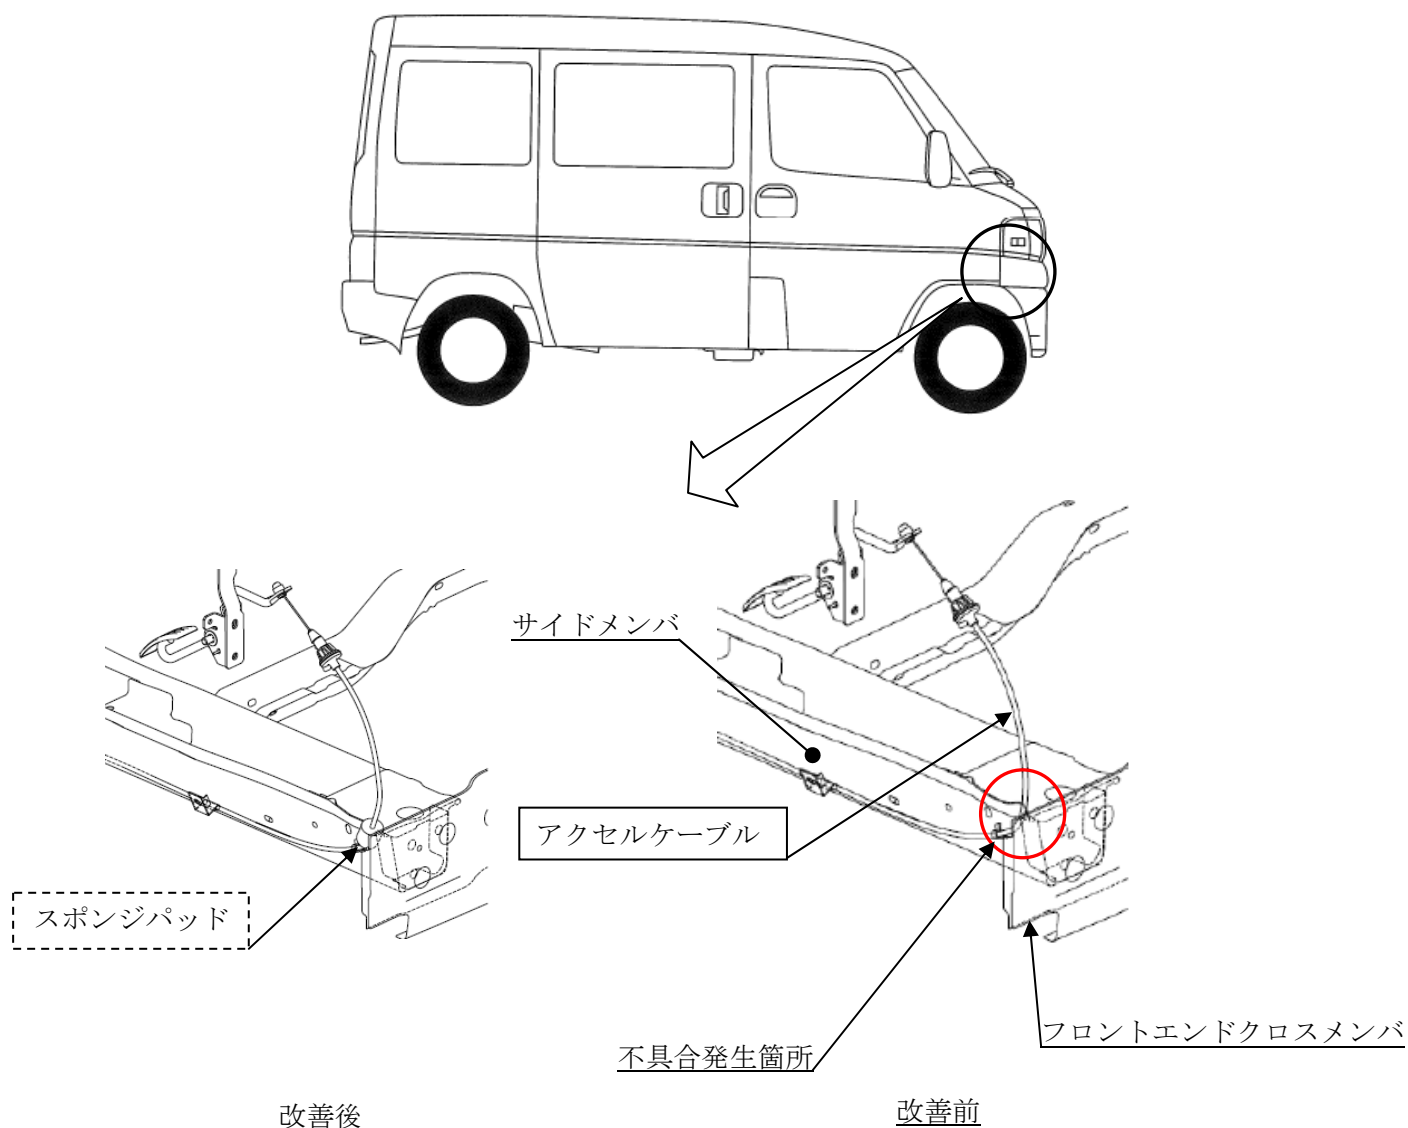
サイドメンバとフロントエンドクロスメンバとの隙間設定が不適切なため、アクセラケーブルが当該隙間に配索される可能性がある。アクセラケーブルが当該隙間に配索された状態で車両前部を衝突させると、軽微な衝突であってもアクセラケーブルが損傷する場合があります、そのまま使用を続けると、アクセラケーブルの撓動荷重が増大し、最悪の場合、アクセラペダルが戻らなくなるおそれがある。

全車両、アクセラケーブルの配索経路を点検し、サイドメンバとフロントエンドクロスメンバの隙間に配索されている場合は、アクセラケーブルにスポンジパッドを追加した対策品に交換する。当該隙間に配索されていない場合は、アクセラケーブルにスポンジパッドを追加する。

識別：アクセラペダルアームに、白または黄色のペイントを塗布する。
