第2回 土砂災害警戒避難に関わる前兆現象情報検討会
(災害発生までの経緯と前兆現象の事例)

平成18年3月17日

国土交通省 河川局砂防部

災害発生までの経緯と前兆現象の事例

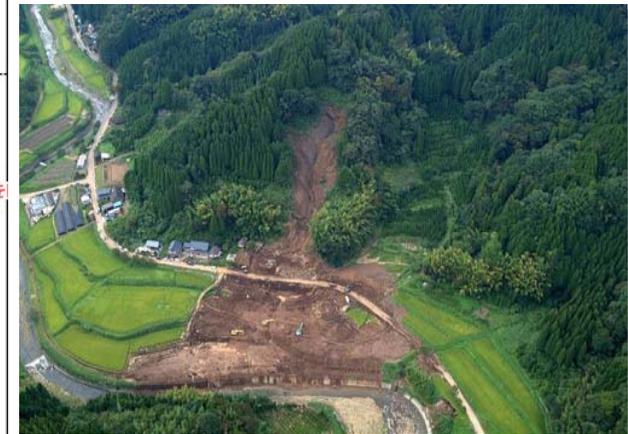
被災状況

・滝水川では半日前から川に石が流れて行く音を聞いたり、川の水が以上に濁っているのが確認されている。
 ・土石流発生1時間前にはがけ崩れから水が噴き出したり、地鳴りを聞いている。

・自宅前の川の状況をよく観察しているが、裏山の状況の変化との関連性の認識を高め、適切な避難を行う必要がある。

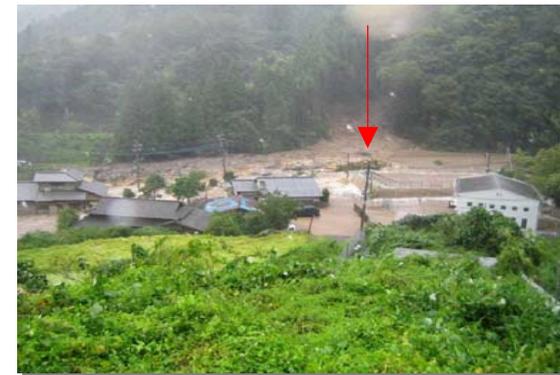
被災状況

・災害発生の5、6時間前から流木や石が流れるのが確認されている。
 ・下湯平地区から約2km離れた小平地区では5時間前から湧水や土のにおいが確認されている。

・2kmといった広い範囲で前兆現象が発生している場合には、範囲内全域で土砂災害の危険性が高い状況にあるといえる。川の水の異常な濁りや川の水が急な減少などの現象が発生した場合には、ただちに避難を行うことが重要である。

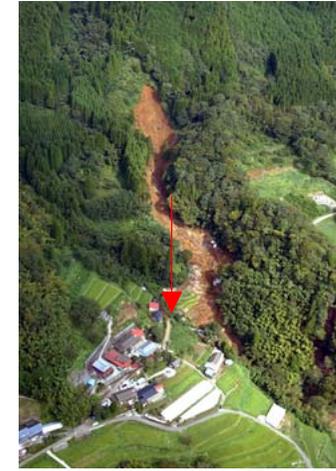
被災状況

【前兆現象】
 ・発生5時間前から、流木やがけから小石が落ちるのが見られ、4時間前にはがけからの湧水が確認されている。

【対応のあり方】
 ・土石流、がけ崩れの危険箇所指定されていなかったが、同地区は土砂災害の危険性が高いので住民に前兆現象について周知を図る必要がある。

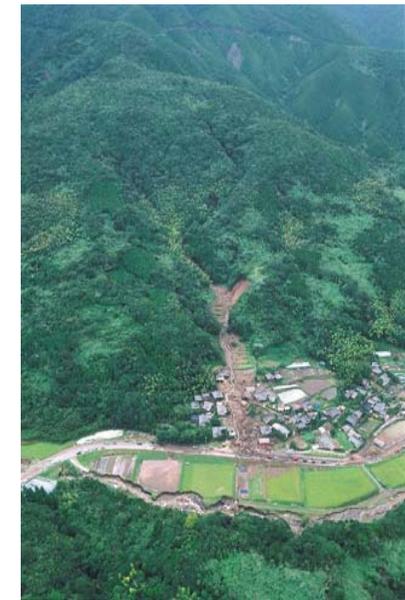
被災状況

・土石流発生1時間半前には流木の発生、川の異常な濁りが確認されている。
 ・がけからは、湧水の発生や小石が落ちる様子やがけ崩れが確認されている。

・流木の発生、川の異常な濁り等の前兆現象がみられたら早めの避難を考える。

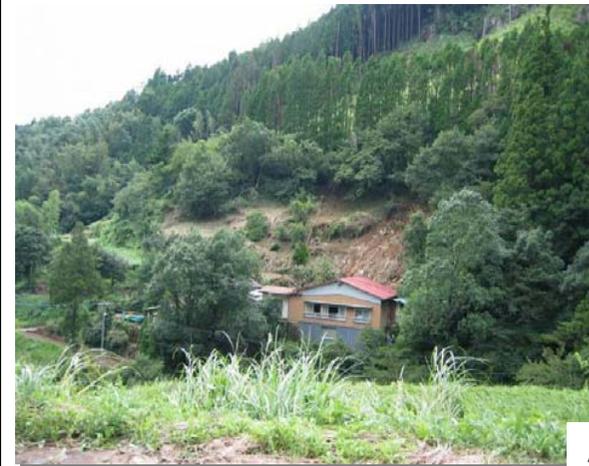
被災状況

・発生1時間前から、流木やがけから小石が落ちるのが見られたり、地鳴りや石が流れる音が聞かれている。

・土石流、がけ崩れの危険箇所指定されていなかったが、同地区は土砂災害の危険性が高いので住民に前兆現象について周知を図る必要がある。

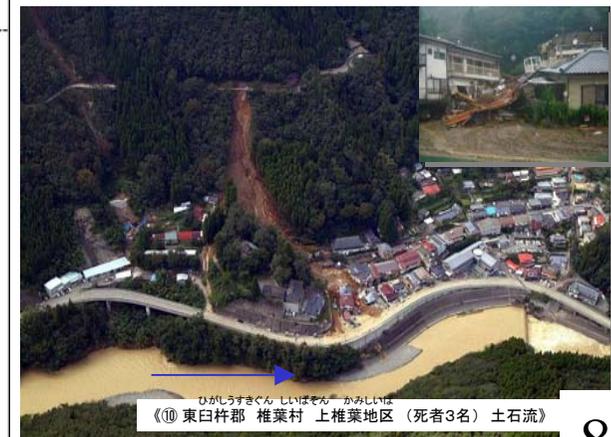
被災状況

・前日からがけの木の根の切れる音が聞こえ、湧水が確認されている。
 ・土石流発生1時間前に腐って土やきな臭いにおいが確認されている。

・防災意識の高い箇所でも過去にも自主避難を行っているが、発生を予想しなかった箇所であったため被害を受けた。しかしながら、当該箇所でも様々な前兆現象は確認していたので、今後は自主避難に活用することが必要である。

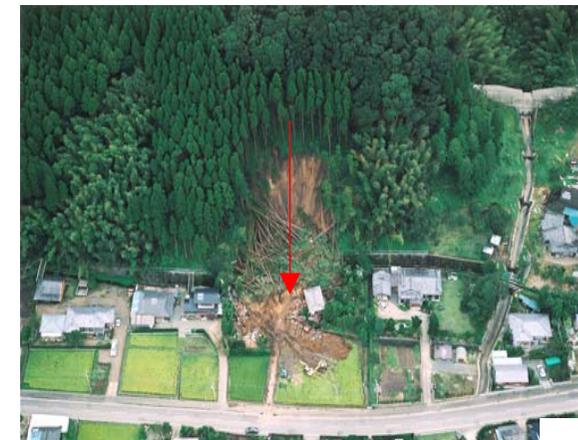
被災状況

- ・発生の6時間前に湧水が、5時間前には地鳴りが、4時間前には斜面からの小石の落下が確認されている
- ・降雨が小康状態となってから崩壊が発生している。

- ・「地鳴り」「斜面末端の崩落」など地すべりの前兆現象に注意し、それらが発見された場合には降雨が弱くなくても避難する必要がある

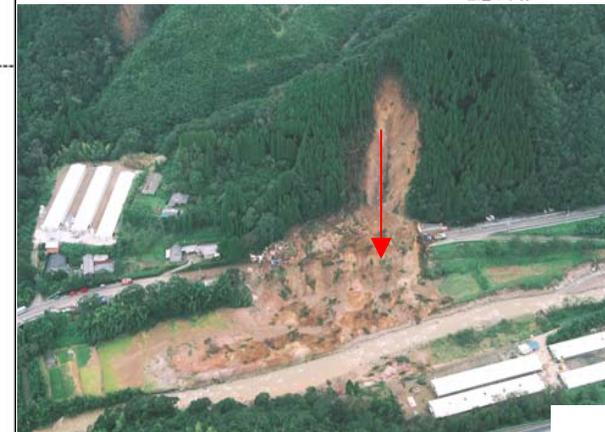
被災状況

- ・発生の2日前から川に石が流れていく音が確認されている。
- ・発生の1日前には、がけから小石がぱらぱら落ちていくこと、がけからの湧水、がけから木の根の切れる音が確認されている。

・前兆現象が確認された場合、地域一帯で土砂災害の危険性が同様に高いと考え、地域全体が早期に避難する必要がある。

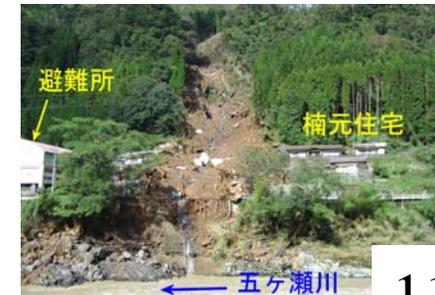
被災後(神影上地区)

- ・五ヶ瀬川の水位上昇による氾濫が予想されたため、町は早い段階から自主避難の呼びかけを行う(9月5日 13:00)
- ・神影上地区の楠元住宅の住民は自主避難の呼びかけに応じ、日之影小学校の体育館へ避難(9月5日 20:00)
- ・神影上地区の背後地から土石流が発生し、8戸が被害を受けたが人的被害はなし(9月6日 9:50)

- ・楠元住宅のような避難所より高台にある住居では、河川水位上昇による氾濫の影響は小さいが、台風14号時のように背後地からの土石流により人家が被災していることから、背後地での異変についても注意する必要がある。
- ・このような地形的特徴の地区は、河川水位上昇とともに背後地も危険な状態になっている可能性が大きいので、過去の土砂災害と河川水位を整理して警戒避難に役立てたり、付近の溪流斜面に注意を払うことが必要である。

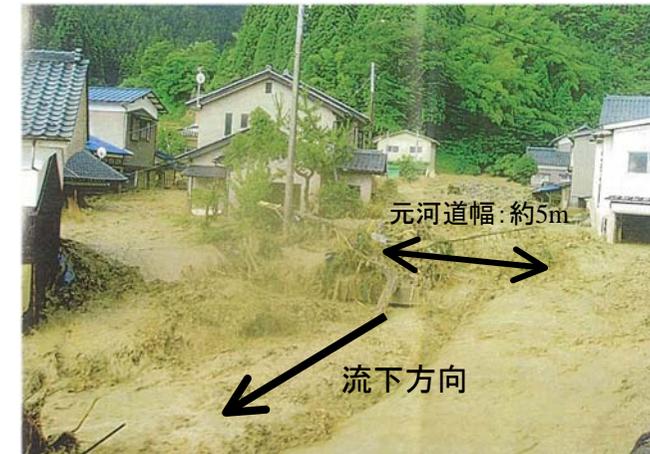
被災状況

- ・土石流発生の2時間以上前から川からごろごろと岩の流れる音がした。

- ・河川の増水、氾濫の後に続けて土石流が発生しており、河川の水位・流量に気を配り、状況に応じて早期の避難をすることが必要である。

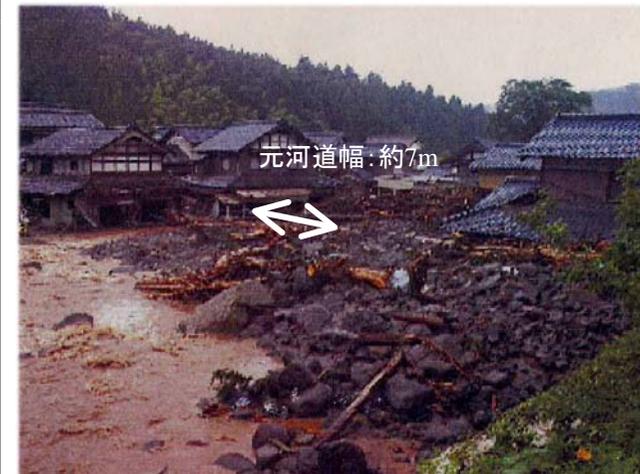
被災状況

・発生直前には氾濫が発生し、ごろごろと石が溪流を流れる状況が確認されている。

・河川の増水、氾濫の後に続けて土石流が発生しており、河川の水位・流量に気を配ること、早期の避難をすることが必要である。

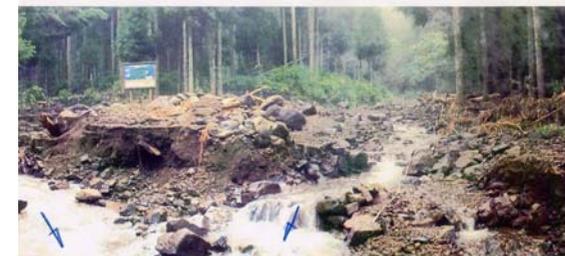
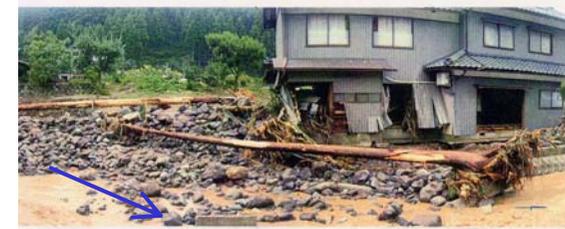
被災状況

・土石流発生1時間前から水路いっぱいに濁流が流れており、がらがらと石が流れる音が確認されている。

・多くの溪流が流入している谷底平野であるため、豪雨時には河川の状態に気を配り、異常を感じたら速やかに避難する必要がある。

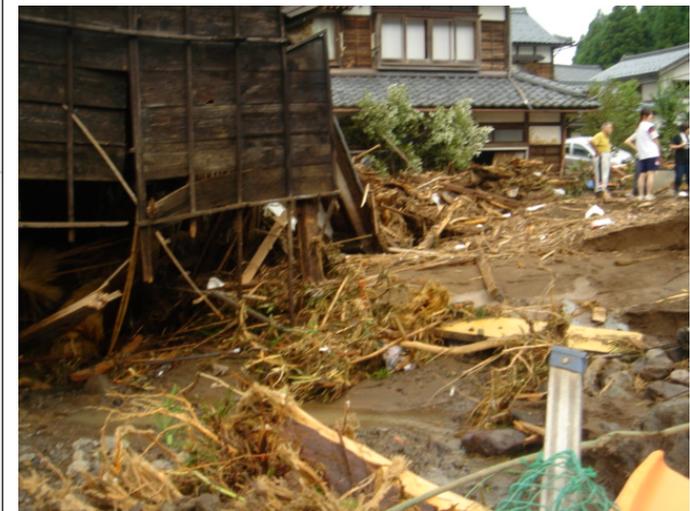
被災状況

・災害発生の3時間半前には水路いっぱいになり水が流れており、流木が橋にひっかかることにより浸水被害が生じた

・流木が発生すると、いつどこで閉塞するか分からないので、本災害のように、水位が上昇したときには閉塞することを想定し、早めの避難を行うことが必要となる。

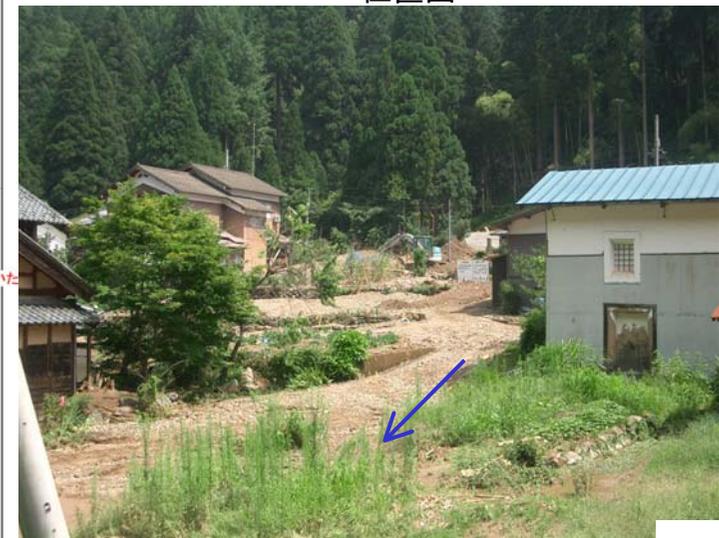
被災状況

- 災害発生の1時間半前から、本川の部子川が川幅いっぱいになり水が流れていた。その時、石が流れる音が確認されている。

- 本川が氾濫寸前になるような状況下では、溪流からも土石流が発生する危険性が高いことに留意し、早めの避難をすべきである。
- 部子川付近の住民も、河川の氾濫だけを心配するのではなく、溪流からの土石流にも注意を払う必要がある。

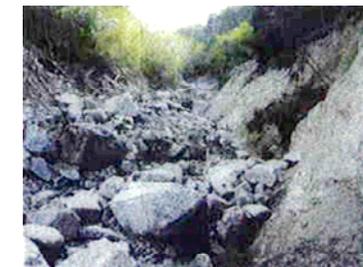
被災状況

- 【香川県さぬき市森行大谷川の地形的特徴】**
 - ・森行地区は森行大谷川と本川である森行川の合流点付近の扇状地に位置する
- 【前兆現象】**
 - ・土石流発生の一時間前から、河川流量の増加と小礫の流出が確認されている
- 【対応のあり方】**
 - ・複数の河川が合流する箇所では、いずれの河川から土石流が発生してもおかしくない状態にある。河川を限定せず、水位に気をつけ早期の避難が望まれる。

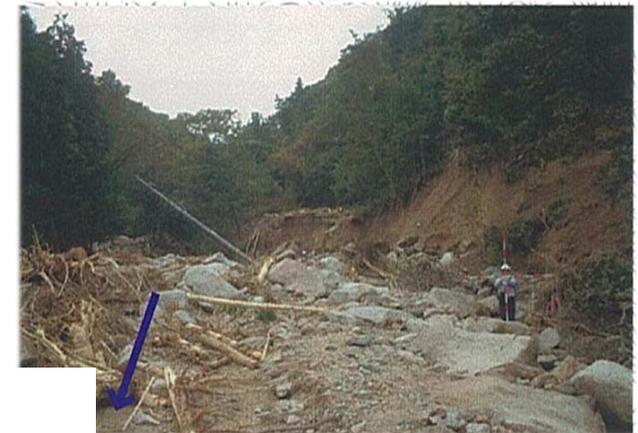
被災状況

・土石流発生1時間前には県道路面に土砂および濁水が流入していた
 ・河川の溢水が土石流発生15分前に河川の溢水が確認されている。

・河川の水位に注意を配り、状況に応じて早めに避難する必要がある。

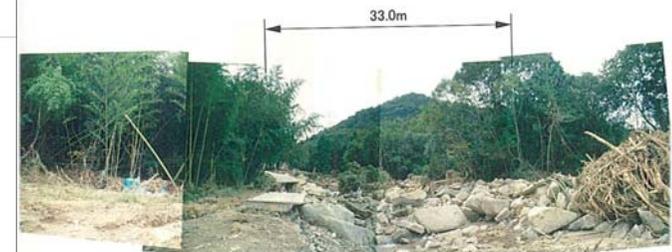
被災状況

・土石流発生の1時間前には山からゴロゴロという雷のような音が続いていた。
 ・土石流発生直前に河川の増水が確認されている。

・笠松川だけではなく、本川の水位にも警戒し、早めの避難を行う必要がある。

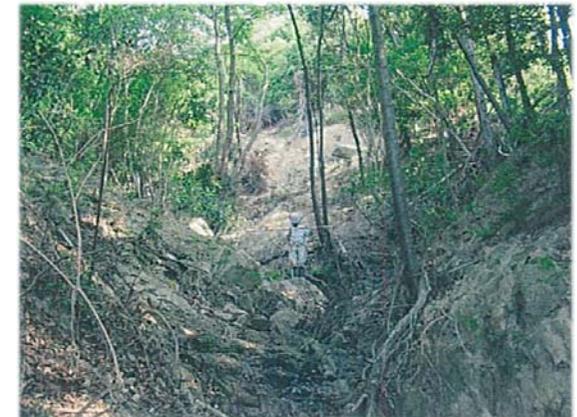
被災状況

・土石流発生の30分前には山からゴロゴロという雷のような音が続いていた。

・折金池川だけではなく、本川の水位にも警戒し、早めの避難を行う必要がある。

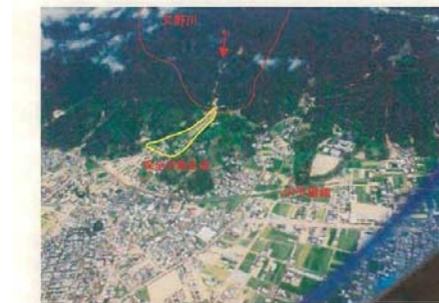
1 流域及び保全対象全景

- ・土石流発生の一時間半前から、浸水被害および斜面からの湧水が確認されている。
- ・土石流発生直前に山腹や溪流で異音が確認されている。

・急峻な山地が背後に控えているような地形下では、浸水被害が発生するような降雨によりいつ土石流が発生してもおかしくない状況と考えられるため、水位に注意し早めの避難を行う必要がある。

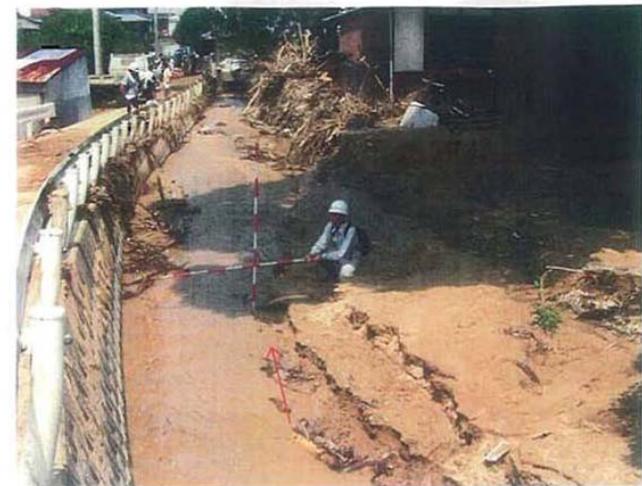
被災状況

- ・土石流発生の一時間半前には流木の発生が確認されている
- ・土石流発生の一時間前には河川の氾濫が発生している

- ・急峻な山地が背後に控えているような地形下では、浸水被害が発生するような降雨によりいつ土石流が発生してもおかしくない状況と考えられるため、水位に注意し早めの避難を行う必要がある。
- ・類似する地形が東西に広がっているため、近隣の流域で氾濫被害が発生した時点で当流域でも危険性が高いと判断する必要がある。

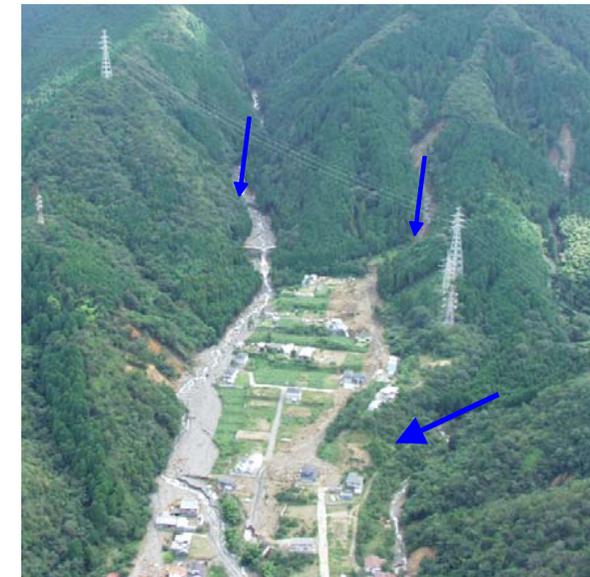
被災状況

・土石流発生の約15分前に浸水被害が発生している。また、山肌の崩壊も確認されている。

・当地区では三溪流が合流しているため、浸水被害が発生するような状況下ではいずれの溪流から土石流が発生してもおかしくない状況にあると考えられる
 ・浸水被害が発生してからでは平野部までの避難は非常に困難になるため、早めの避難が必要になる
