# 先行調査の結果及び実地調査方法(案)

# 1. 先行調査の結果

## 先行調査の目的

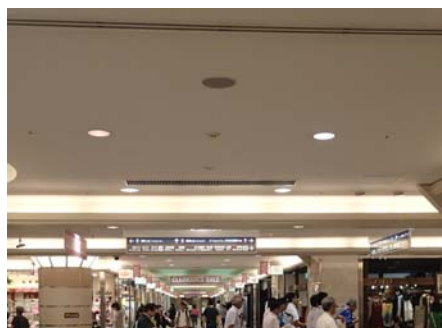
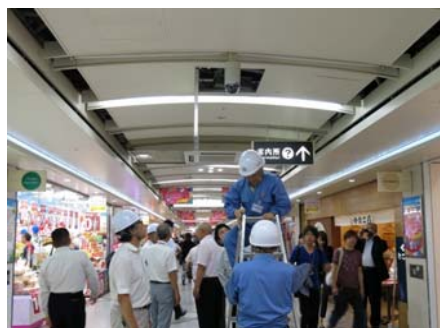
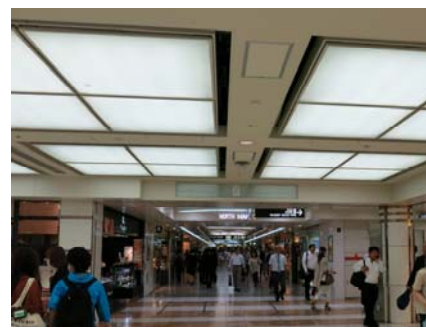
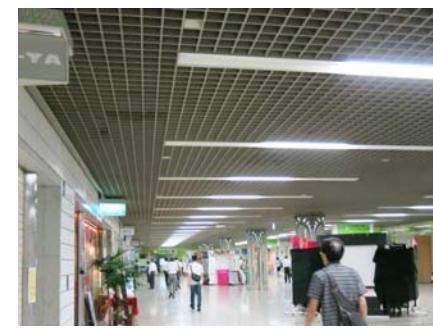
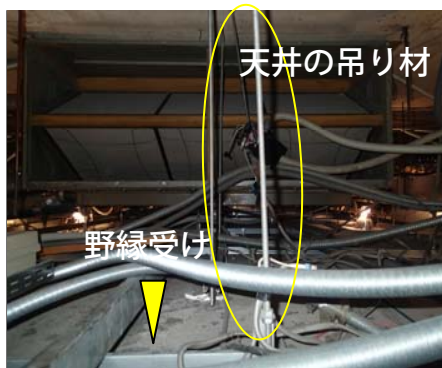
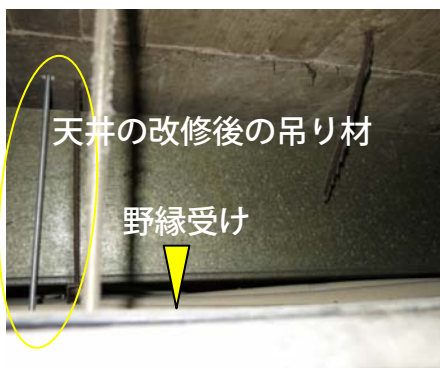
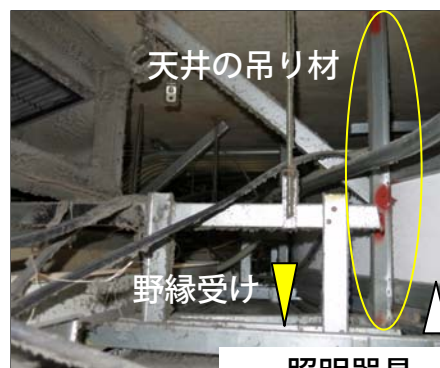
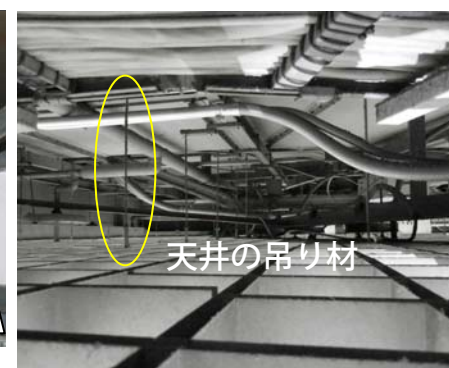
# ○天井材の分類別の天井内の吊り状況

天井下地の構造（吊り方）には、天井形状による大きな差異はないことが確認できた

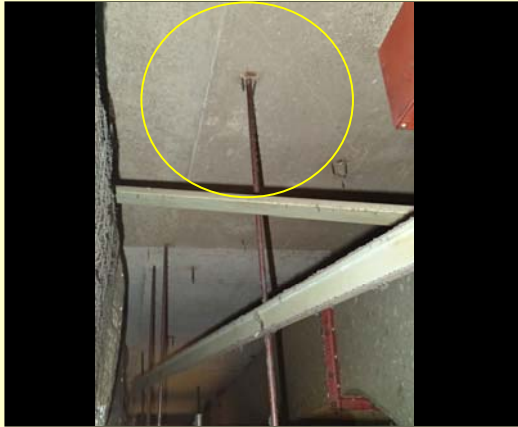
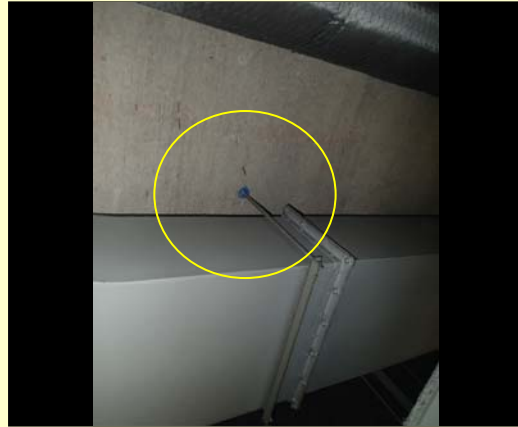
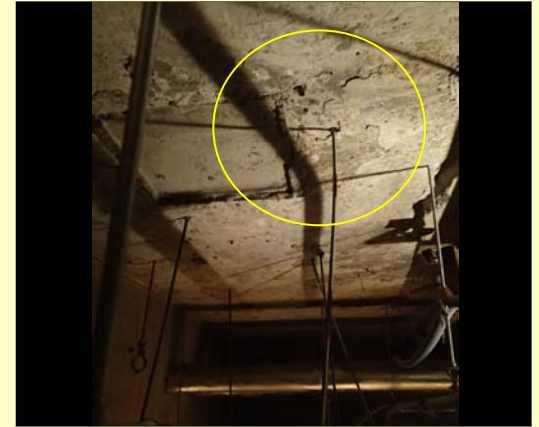
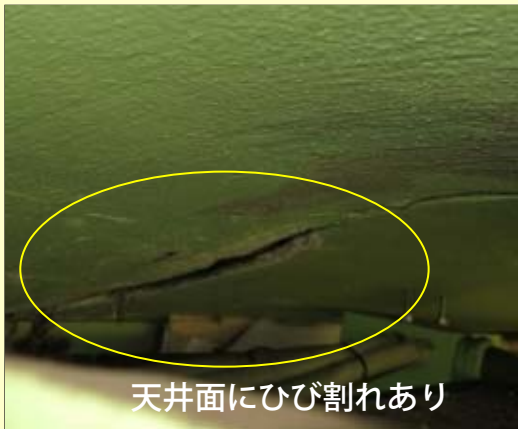
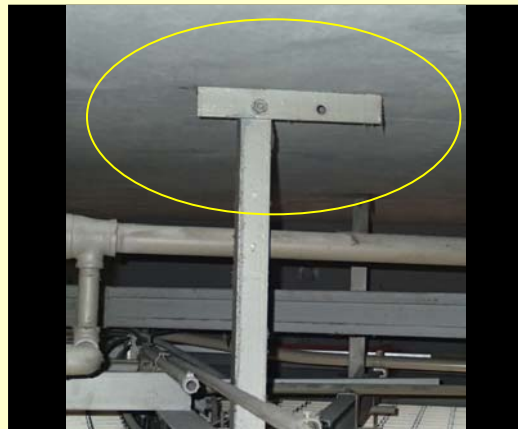
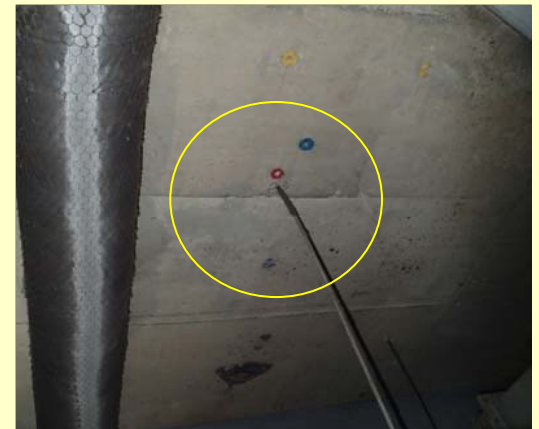
# ○点検口から見上げ範囲の躯体面の状態

- 躯体にクラック、ジャンカ、研りがないかを確認。

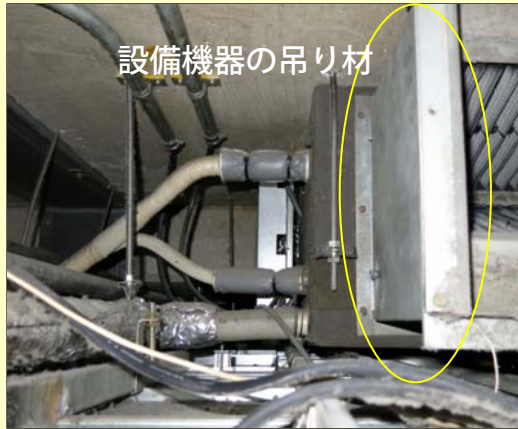
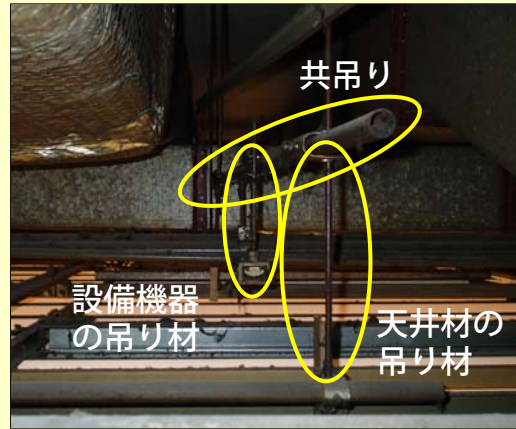
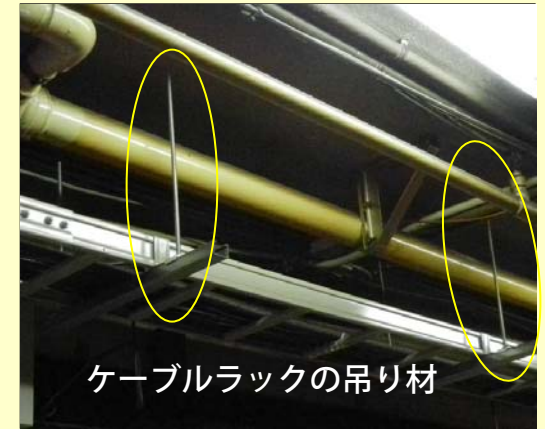
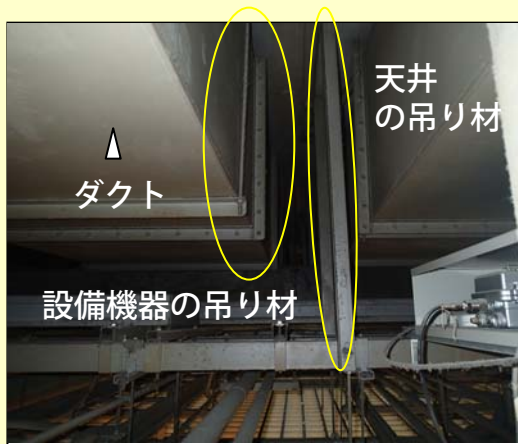
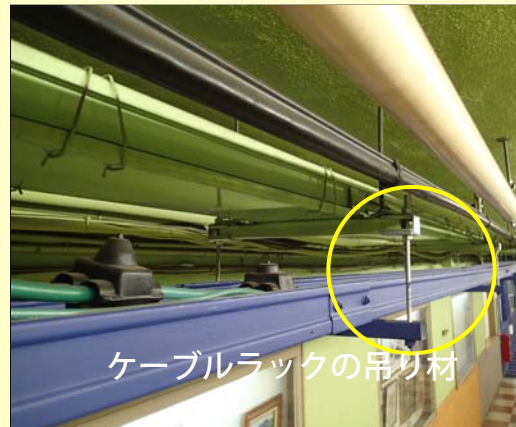
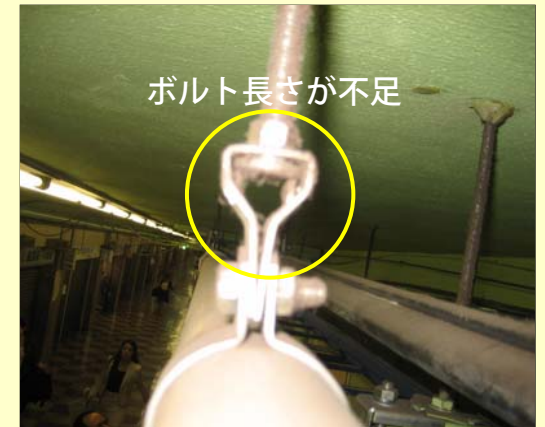
## ○照明器具・設備機器の吊り状況

※天井懐が狭いため、共吊りにしていることがある

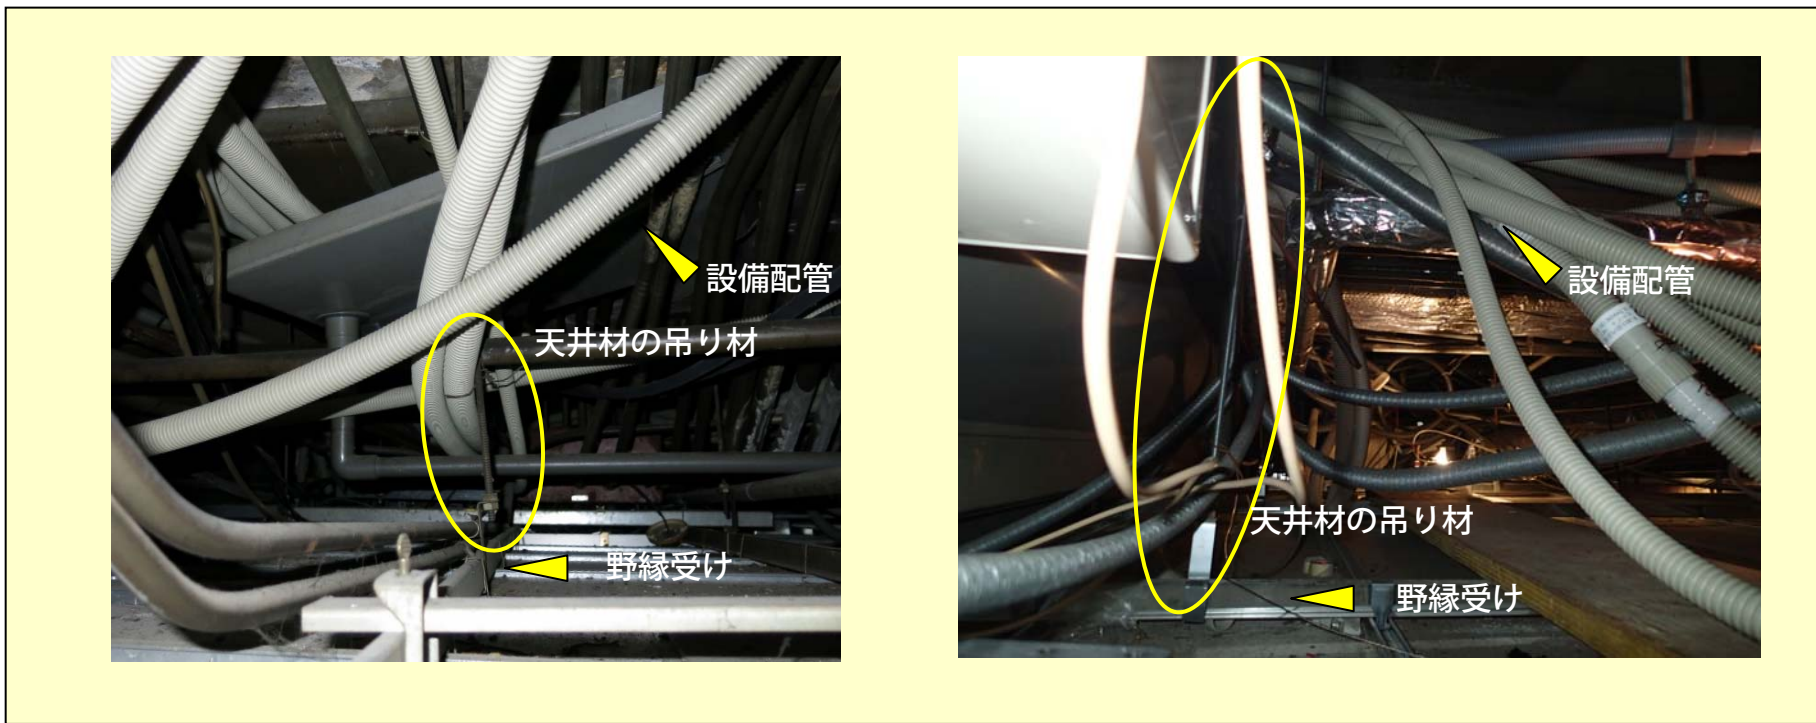
## ○照明器具・設備機器の吊り状況（地下街の特徴）

天井懐が狭く、吊りボルトや設備配管等が複雑に絡み合っていることから、相互の緩衝状況をよく確認する必要がある。

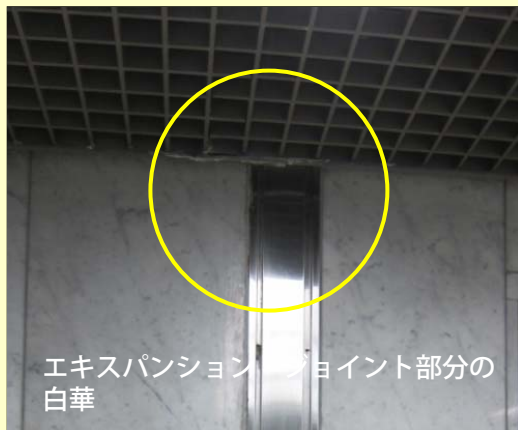
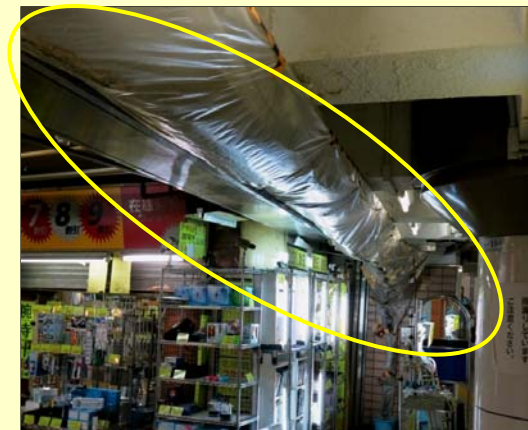
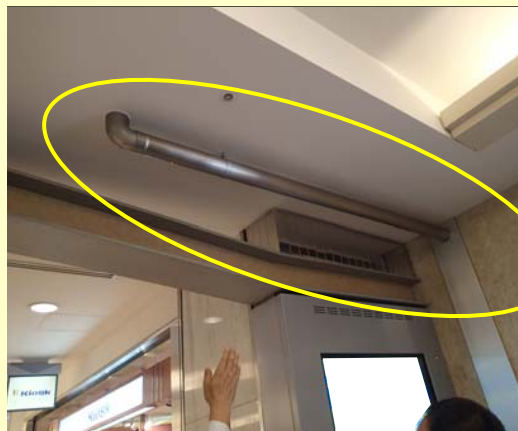
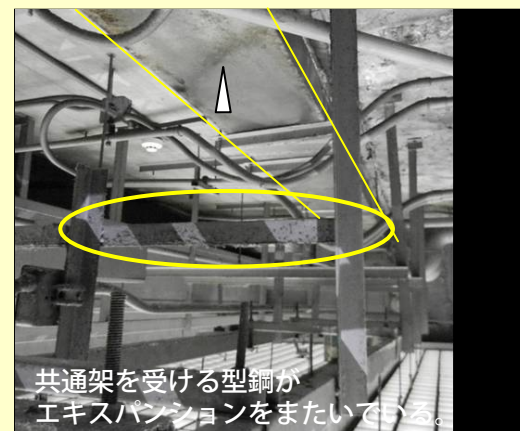
## ○エキスパンション・ジョイント（地下街の特徴）

躯体の継ぎ目であるエキスパンション・ジョイント部からの漏水が考えられるため、鉄部腐食の有無などの確認が必要

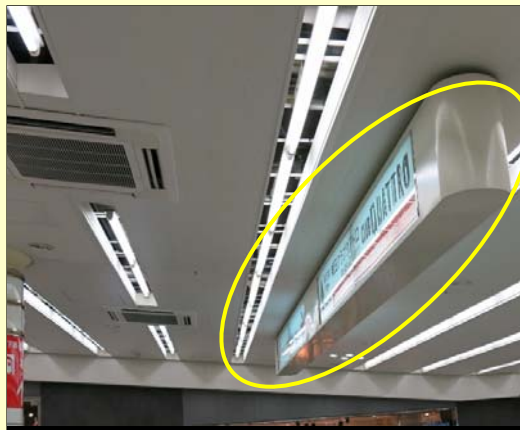
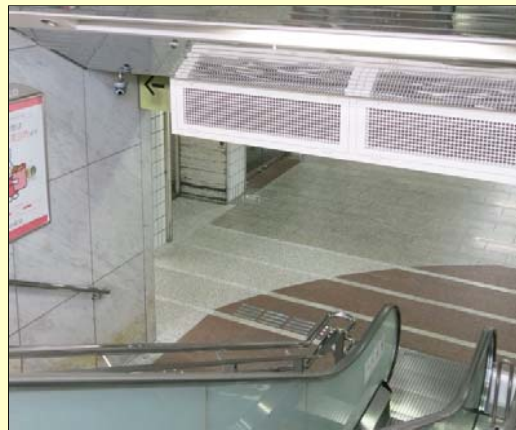
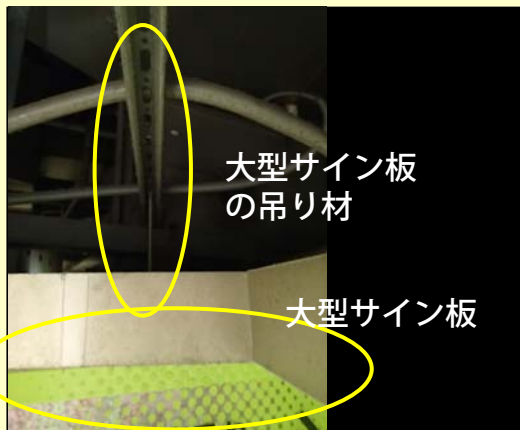
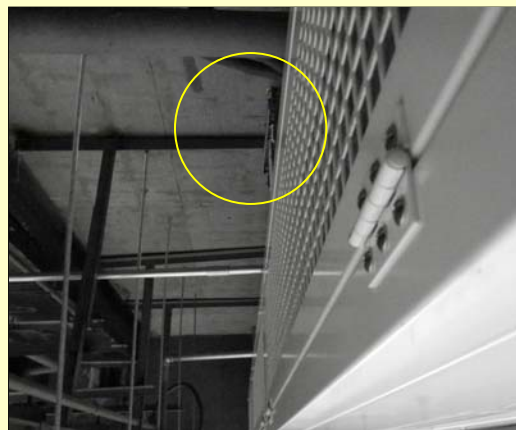
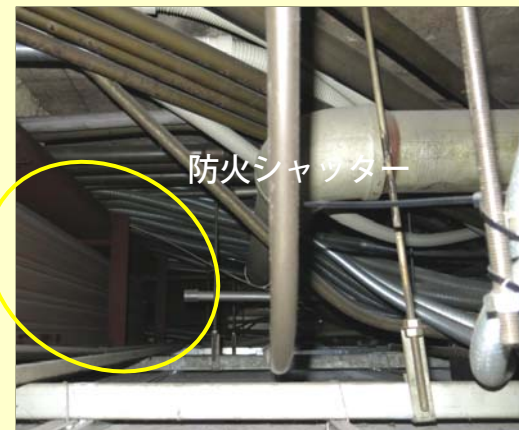
○大型サイン板、エアーカーテン、排煙垂れ壁、防火シャッター等の重量物の吊り状況（地下街の特徴）

大型サイン板・防火シャッター・エアーカーテンなど重量物については、地震時の落下による影響が大きいため、固定箇所・固定状況の確認が重要

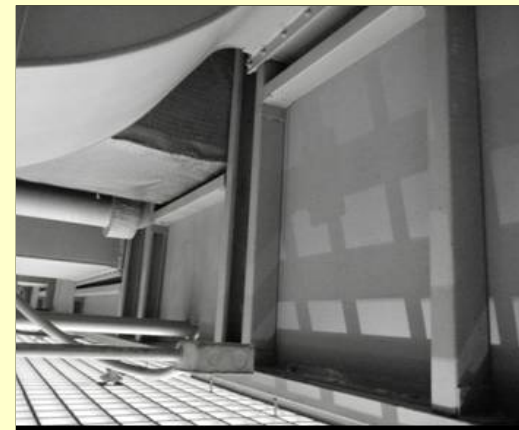
排煙垂れ壁 堅牢に設置

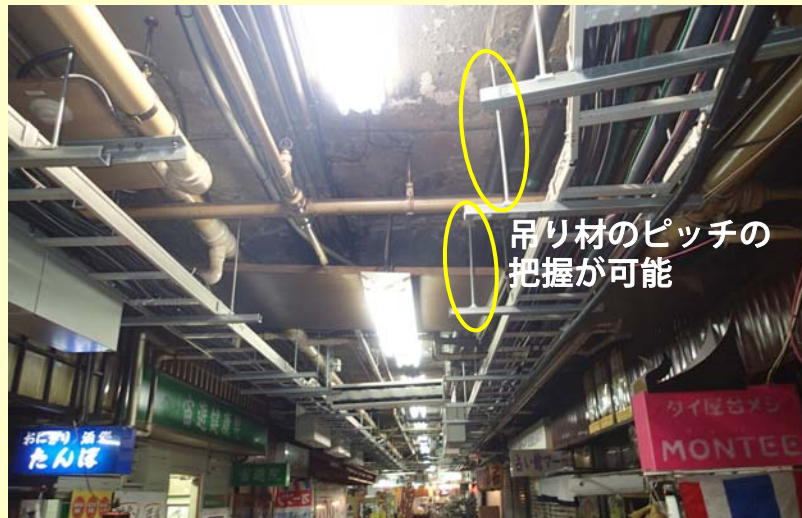
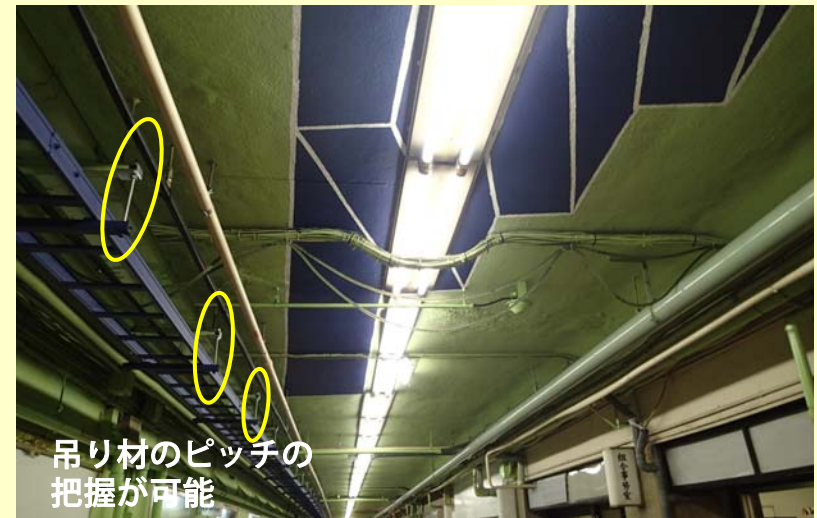
## (5) 先行調査の結果(建設年次の古い地下街)

- 天井がないため、設備機器等について、面的な確認が可能である。
- ⇒点検項目については、天井がある場合と同じであるが、面的な確認ができるため、設備機器等の吊り材のピッチまで把握できる。

実地調査においても可能な限り、吊り材のピッチ等の確認をする
