改善箇所説明図

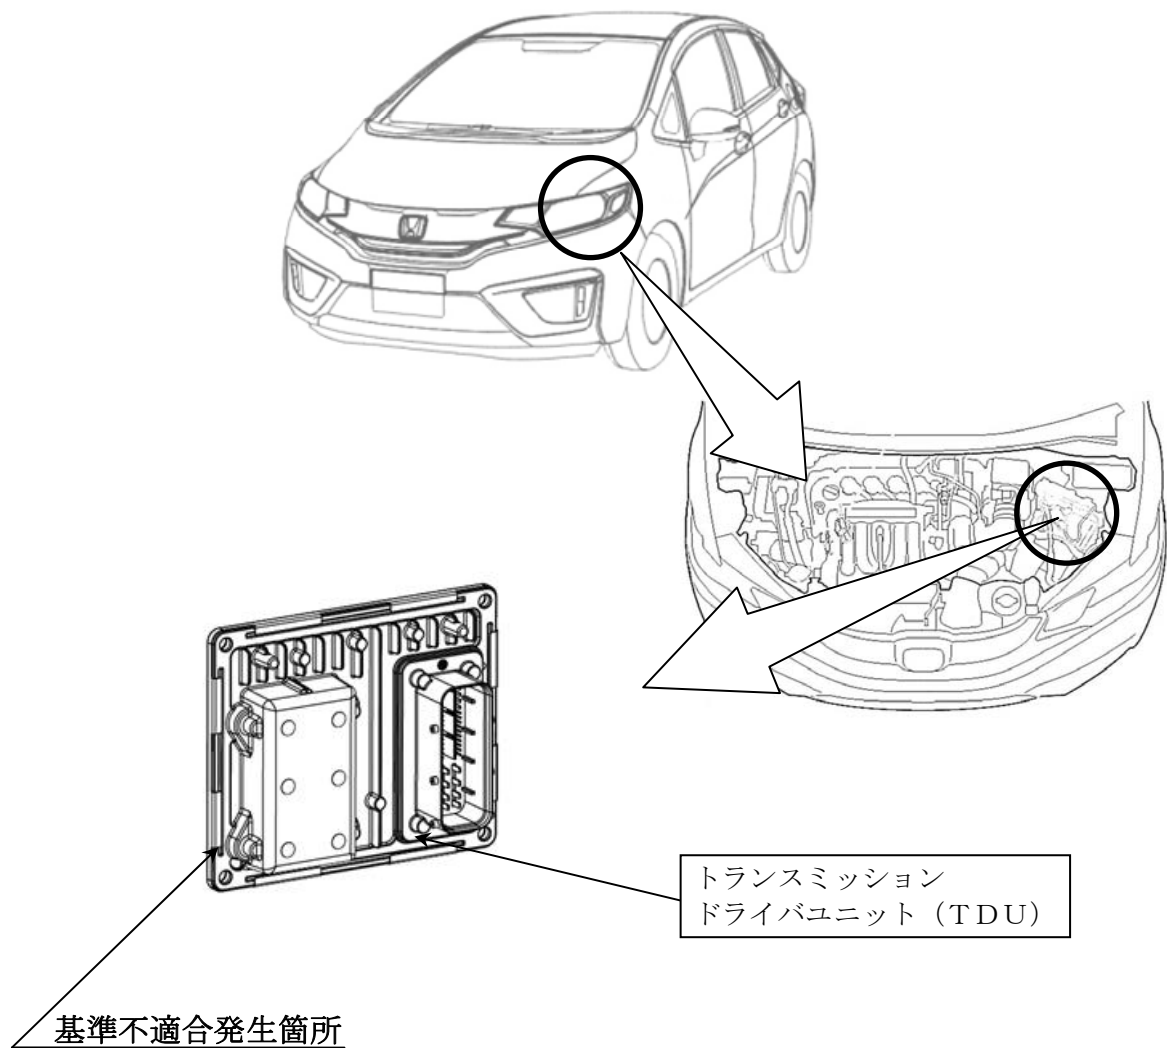
7速DCT型自動変速機を搭載した車両において、トランスミッションドライバユニット（TDU）のプログラムが不適切なため、

- ① 車両起動時にギヤチェンジ用アクチュエータの出力を監視している2種類のIC間でクロック精度に差があり、起動準備が完了しているにもかかわらず未完了と誤判断することがある。そのため、メータディスプレイのトランスミッション警告灯が点滅し、「トランスミッション点検」の表示が点灯するとともに、駐車状態から起動しなくなるおそれがある。
- ② 車両起動時にプログラムが立ち上がる際、起動に必要な一部データを消去してしまうことがある。そのため、パワースイッチを押しても駐車状態から起動しなくなるおそれがある。

全車両、トランスミッションドライバユニット（TDU）のプログラムを修正する。

識別：運転席側ドアアッパーヒンジ上側ボルト頭部に黄色ペイントを塗布する。
