## 改善箇所説明図

また、点検整備記録簿の該当欄に「日付、走行距離、ワークショップスタンプと担当者名、リコール：外-1999 7速S トロニック型自動変速機のギアオイル交換改修」と記入する。

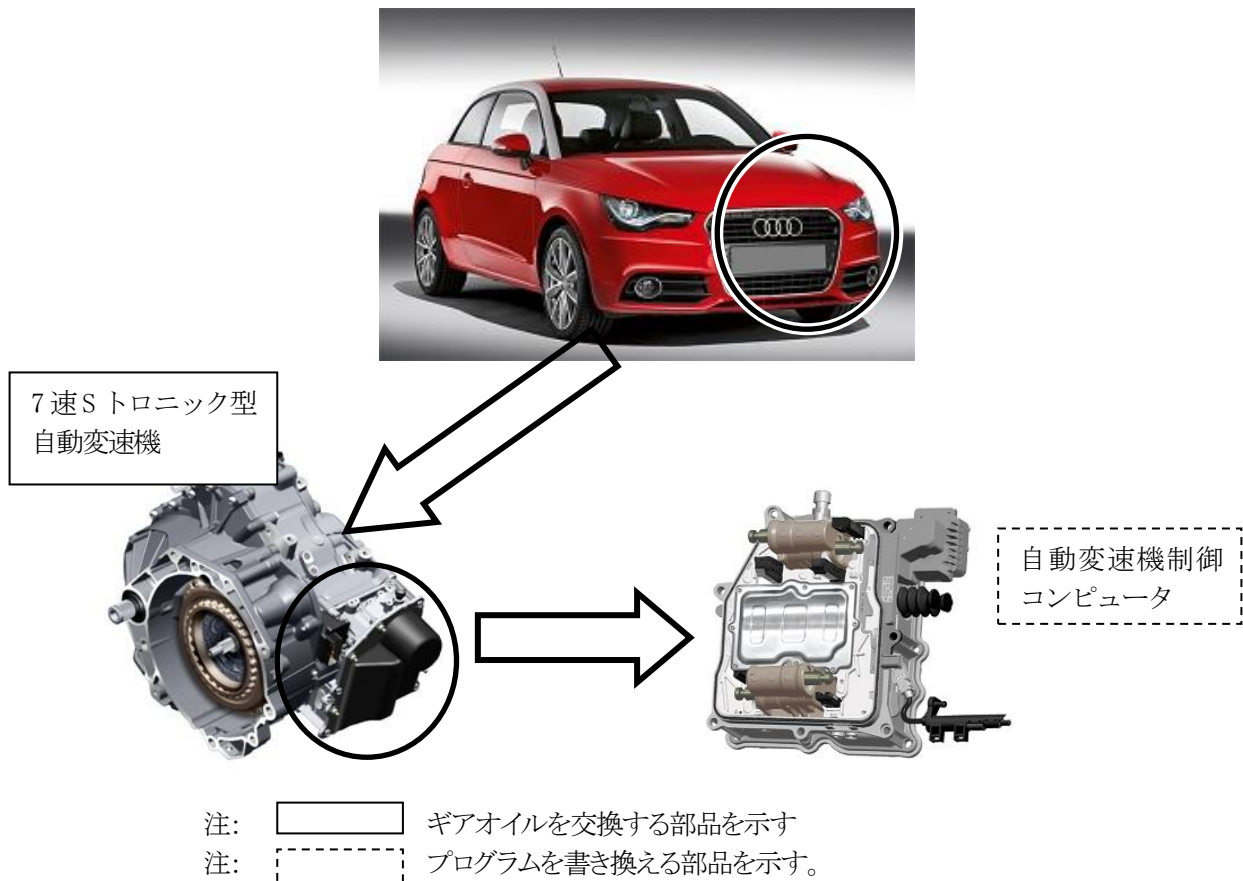
### 基準不適合発生箇所

7速S トロニック型自動変速機を搭載した車両において、ギアオイルが不適切であるため、自動変速機制御コンピュータの基盤に内部ショートが発生し電源用ヒューズが溶断するおそれがある。走行中に不具合が発生した場合、クラッチの締結が開放されることによって、車両の運行を維持するための駆動力が伝達されず惰性走行状態となり、車両停車後に再発進不能となる。なお、不具合が発生しても、車両を安全に停車させるための制動、操舵にかかわる機能は保持される。駐車中に不具合が発生した場合、エンジンを始動できない、または始動できても発進不能となる。

全車両、ギアオイルを対策品と交換し、自動変速機制御コンピュータのプログラムを書き換える。

識別：車両識別プレートの下側に、青色で直径5mm程度のマークを塗布する。
