# 改善箇所説明図

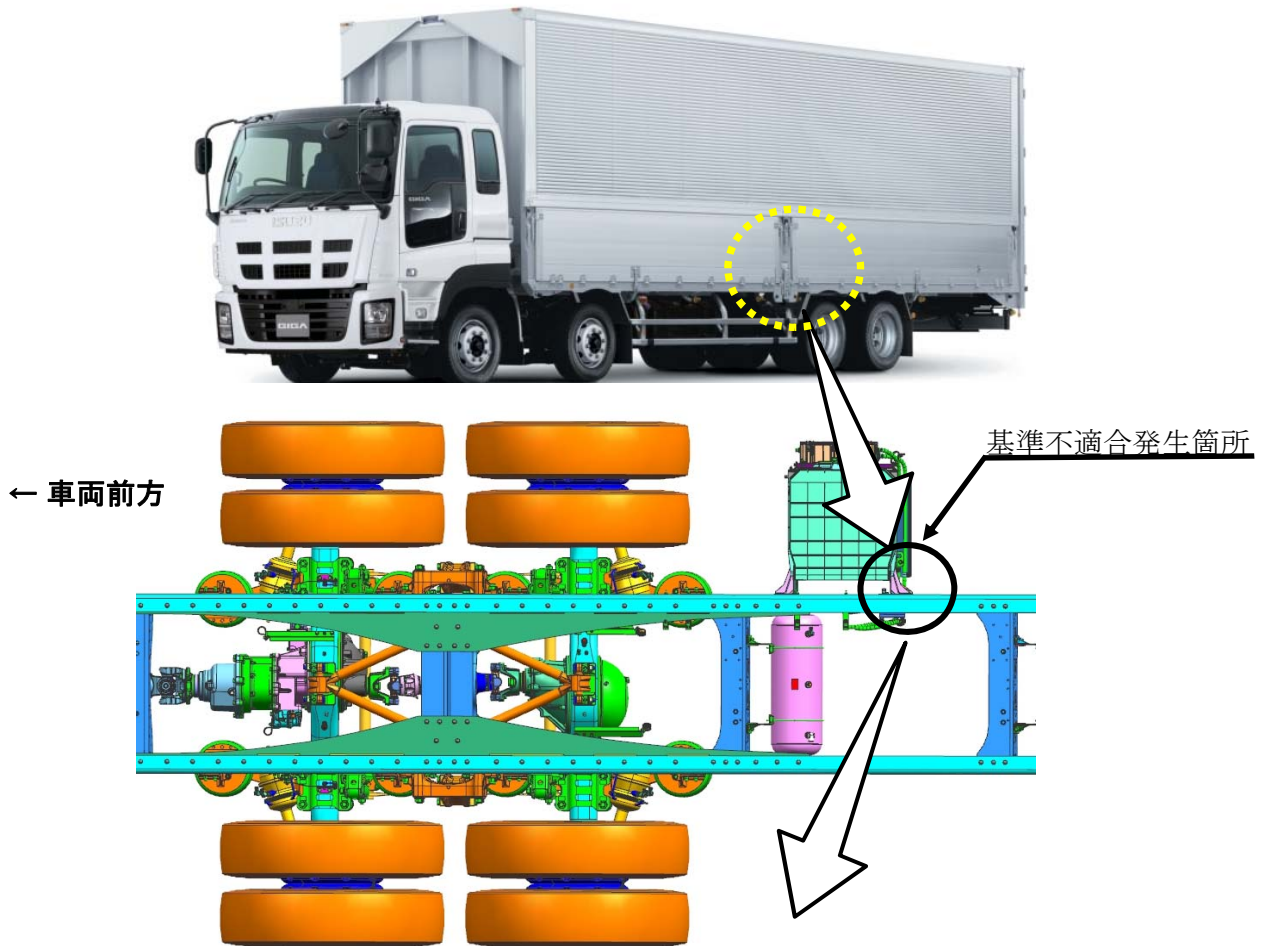
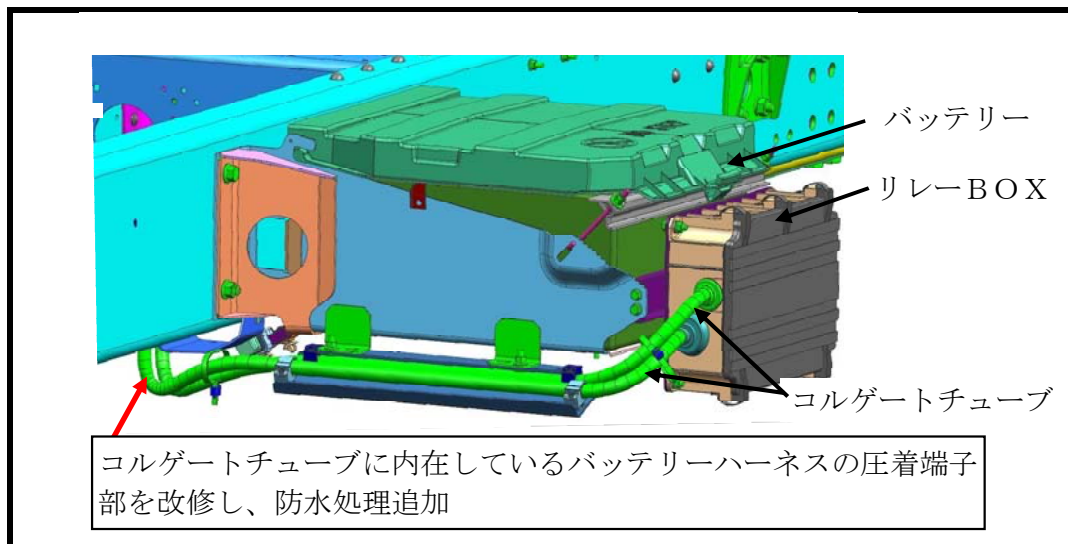
バッテリーを移設した車両において、バッテリーハーネスの圧着端子部の防水処理が不適切なため、走行時に巻き上げた雨水がコルゲートチューブのスリットから浸入し、圧着端子部が腐食する場合があります。そのため、腐食の進行により断線し、最悪の場合は、エンジンの始動不良、灯火器不灯等に至るおそれがある。

全車両、バッテリーハーネス圧着端子部を改修し、防水処理を追加する。
