平成 25 年 9 月 4 日

## 平成 25 年 9 月 2 日に発生した竜巻による埼玉県越谷市、北葛飾郡松伏町 及び千葉県野田市での建築物等被害（速報）

国土交通省国土技術政策総合研究所  
独立行政法人建築研究所

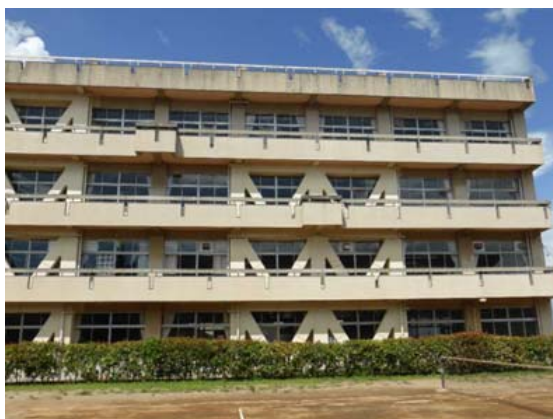
本校舎は鉄筋コンクリート造4階建てである。H形平面校舎で、主な被害としては窓ガラスの破損・とびらの変形・仕上げモルタルの剥落などが確認されている。竜巻経路に近い構面ではガラス破損枚数は20枚程度、反対構面では6枚程度であった。また、窓ガラスの破損は上層階ほど顕著であった。

写真 4.1.1 本校舎外観及び窓ガラス被害 写真 4.1.2 本校舎の仕上げモルタルの剥落

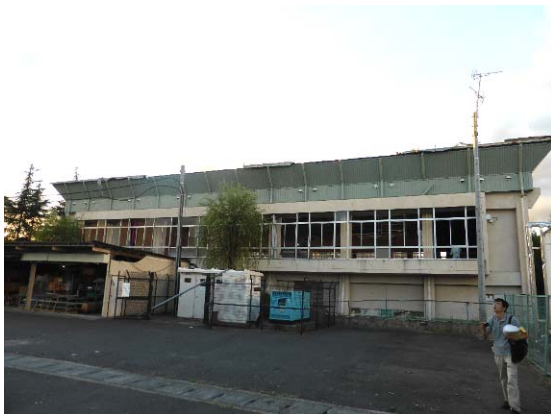
体育館の形状は平面20m×30m、高さ10mであり、屋根については平成17年に改修工事が実施されている。主架構は鉄筋コンクリート造で、屋根は鋼製立体トラスであった。屋根ふき材は鋼板製で、母屋のリップ溝形鋼を介して立体トラスに留められていた。屋根ふき材の厚さは0.5mm程度であり、母屋への固定にはM8のビスが使用されている。屋根ふき材は2重になっており、木毛セメント板（厚さは20mm）と断熱材を挟んでいる。窓の天端高さは地盤面から6.6m、窓面の高さは3mであった。ガラスは下部に網入りガラス(7mm)と上部にフロート板ガラス(5mm)が使用されていたが、全面的に破損している。金属屋根は母屋と屋根ふき材との接合部が破壊することにより部分的にめくれあがっており、破損部分は全面積の25%程度であった。また、一部の母屋は上側に曲げられていた。

写真 4.1.3 体育館外観

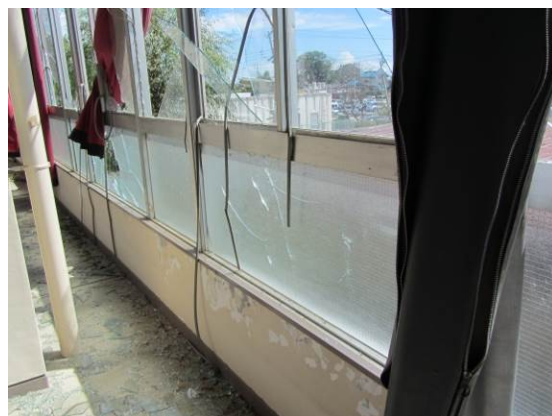
写真 4.1.8 ガラス窓の破損

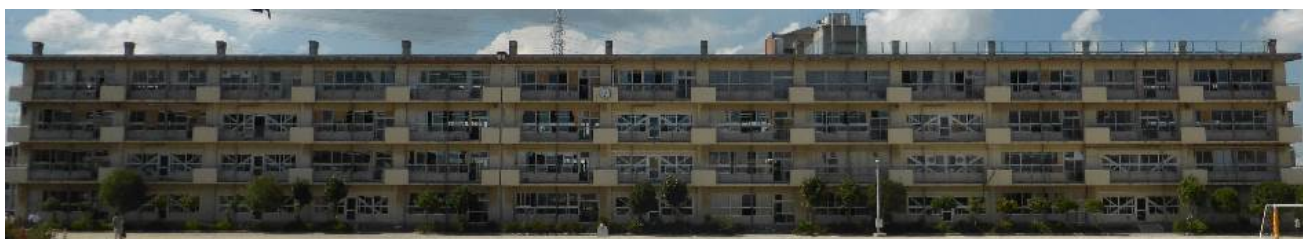
本校舎は鉄筋コンクリート造4階建てである。主な被害としてはガラス破損、排気ダクトのプラスチックカバーの外れが確認されている。窓ガラスの損傷は上層階で大きかった。児童複数名が飛来物等により怪我した模様である。

写真 4. 1. 11 本校舎外観及び教室側構面のガラス窓被害

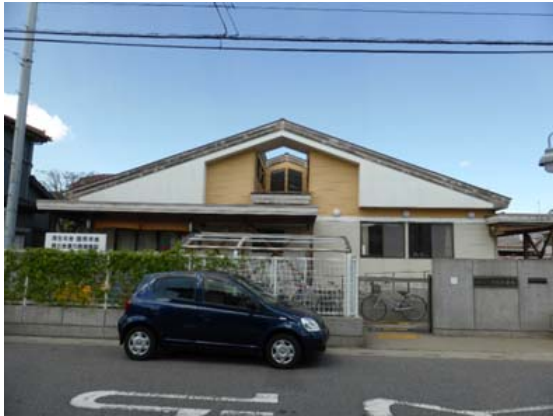
本施設は築 12 年の木造 2 階建てである。主な被害としてガラス戸破損、サイディングボードの損傷、門扉のサッシ変形、フェンスの倒壊、自転車置場のポリカーボネート製屋根面の破損が確認されている。ガラス戸やサイディングは周辺建築物からの飛来物を受けて損傷している。飛来物は 100mm 角、厚さ 20mm 程度のサイディングや瓦のかけらであった。ガラスは内部に飛散したが、児童は奥の部屋に避難していたため、けが人はいなかった。正門脇のフェンス(高さ 1. 1m、地面からの高さ 1. 7m)が倒壊していた。フェンス下側を留め付けるためのボルト(M6)孔部分を起点として、直径 50mm の中空薄肉円型鋼材(厚さ 0. 5mm 程度)の支柱が破断していた。

写真 4. 1. 12 建築物外観

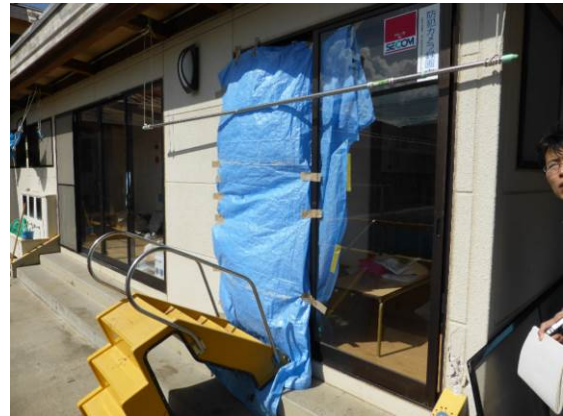
写真 4. 1. 13 飛来物により破損したガラス戸と外壁

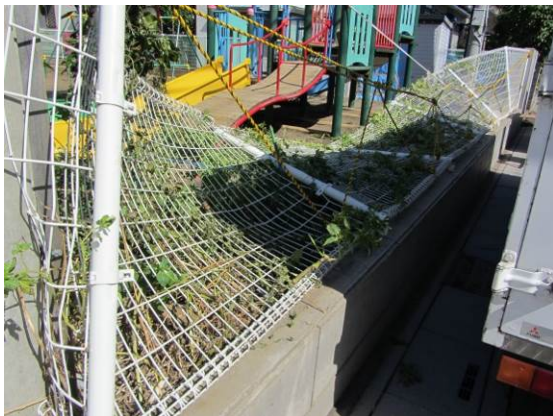
写真 4. 1. 14 フェンスの倒壊

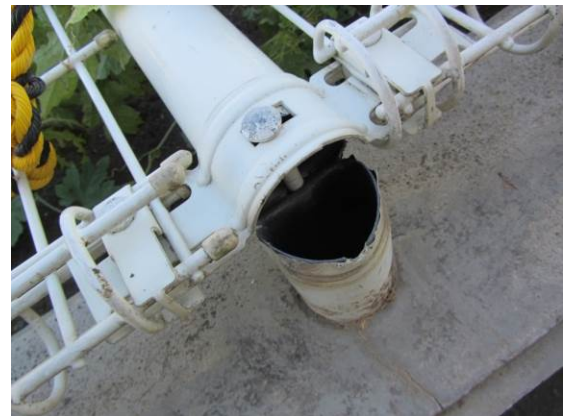
写真 4. 1. 15 支柱部の破断

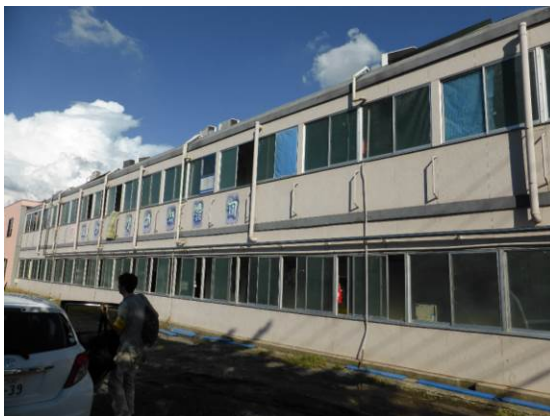
屋上では室外機が倒れこみ、鋼板製屋根に変形が生じている他、手すりの一部が倒れている。竜巻経路の前面(廊下側)では網入りガラスが使用されていたが、2階部分では破損・脱落、1階部分ではひび割れが確認された。これに対して経路の背面(教室側)では合わせガラスが使用されており、2階部分の1枚を除いて被害は見られなかった。また被害を受けた1枚には放射状のひび割れが確認されたが、周囲にガラス片は飛散していなかった。

写真 4. 1. 19 建築物外観及び網入りガラス損傷

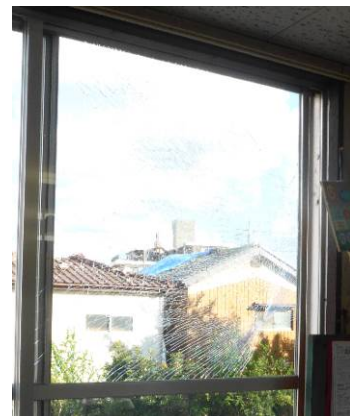
写真 4. 1. 20 合わせガラスの放射状のひび割れ

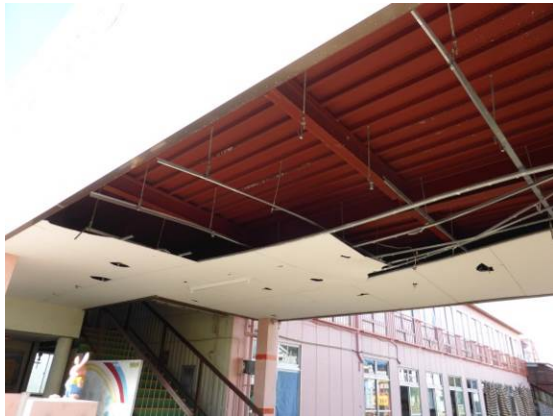
本建築物は鉄骨造2階建てである。職員及び数名の児童が建築物内に避難していたがけが人はなかった。周囲の建築物には小屋組被害等の甚大な被害が確認され、近隣駐車場の乗用車のフロントガラスは破損している。ピロティ部分の天井の一部が面的に剥がれるとともに、吊りボルトの位置で面材が破損している。天井面が上向きの力を受けたと考えられ、上向きに変形した下地やハンガーが確認された。地面から天井までの高さは3.0m、天井懐は0.6m、ピロティ部分の平面は6.0m×4.6mであった。いわゆる在来工法の天井で、クリップや野縁等はJIS材ではない。厚さ5mmの面材が1枚だけ貼られている。

写真 4. 1. 21 ピロティの天井の被害

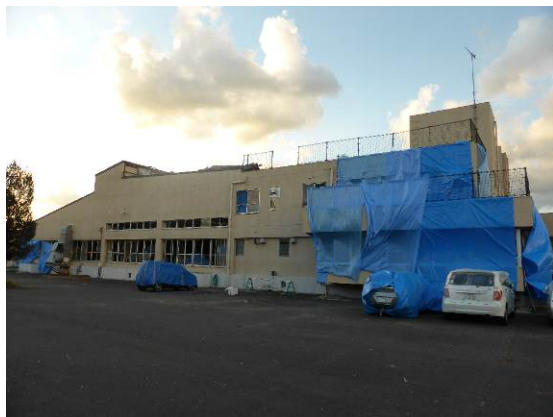
本施設は鉄骨造 2 階建てであり、竣工年は昭和 49 年である。主な被害として鋼板製の屋根ふき材及び母屋の破壊、屋根部分の立ち上がり壁の仕上げ及び換気扇フードの脱落、窓ガラスの損傷脱落、シャッターの面外変形、勾配天井の脱落、モルタル外壁の脱落が確認されている。ガラス窓は全面的に破損しており、建築物(勾配天井を有する大空間吹抜け 15m×33m)内部にいた職員複数名が飛散したガラスを受け怪我している。窓ガラスはフロート板ガラスで 850mm×700mm と 850mm×1900mm の二枚であった。

写真 4. 1. 23 建築物外観

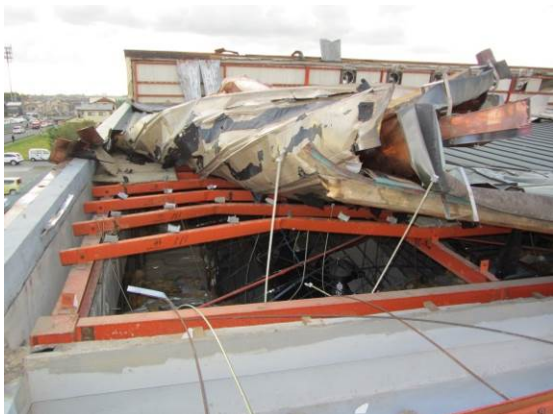
写真 4. 1. 25 鋼板製の屋根ふき材及び母屋の破壊

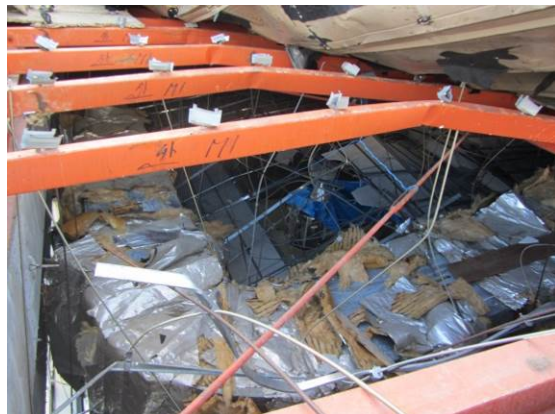
天井の吊り元高さは 8.67m で天井高さは 3.80～5.00m であった。被害の大きな部分は傾斜のある段差天井であるが、その他の部分についても脱落していないものの部分的な損傷が確認されている。鋼板製の屋根材及び母屋が巻き上げられた際に、母屋に取り付けられた天井が上向きに引き上げられて破壊したと思われる。竜巻経路背面のガラスには被害が見られなかったが、建築物背後の倉庫の外壁材が破損していた。

写真 4. 1. 26 母屋及び天井の破壊

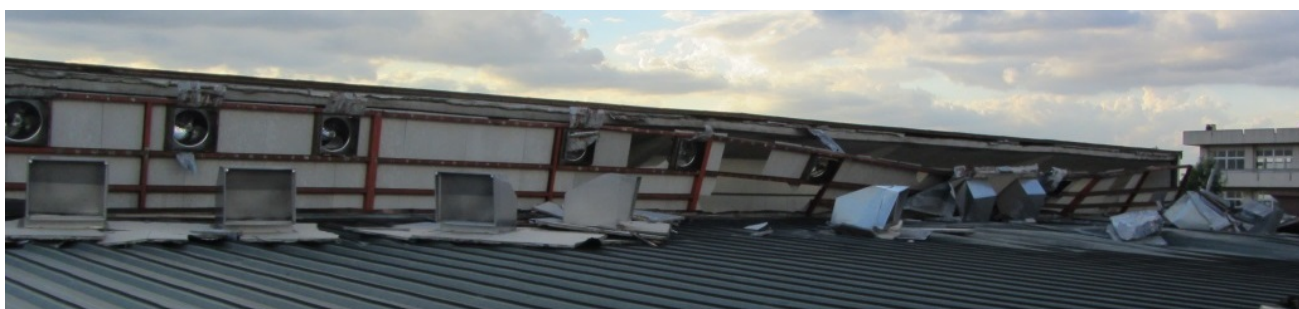
写真 4. 1. 27 屋根部分の立ち上がり壁の仕上げ及び換気扇フードの脱落

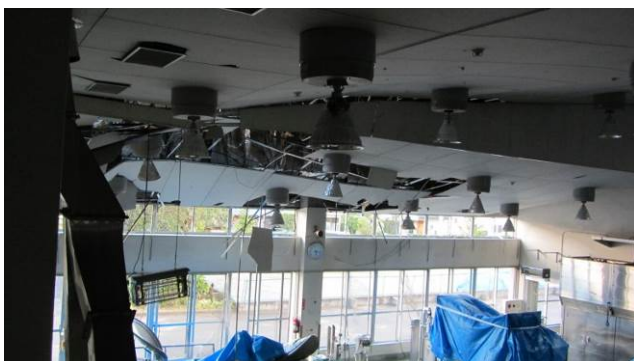
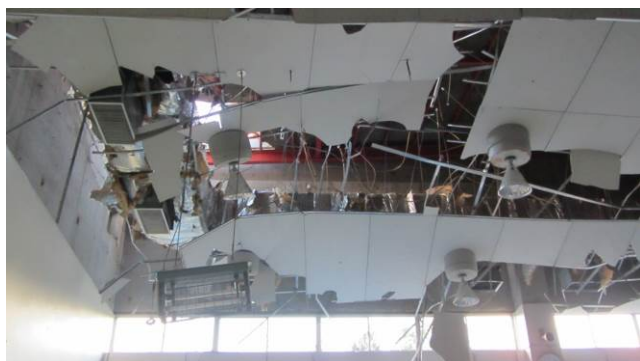
写真 4. 1. 28 天井の破壊

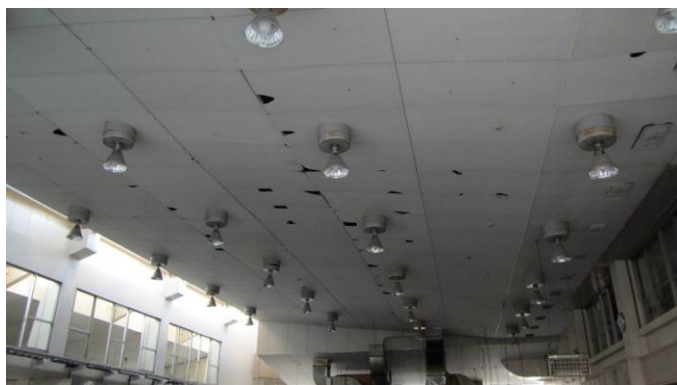
写真 4. 1. 29 天井の部分的な損傷

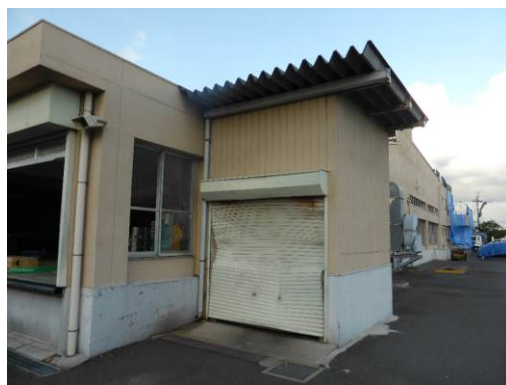
写真 4. 1. 30 シャッターの変形

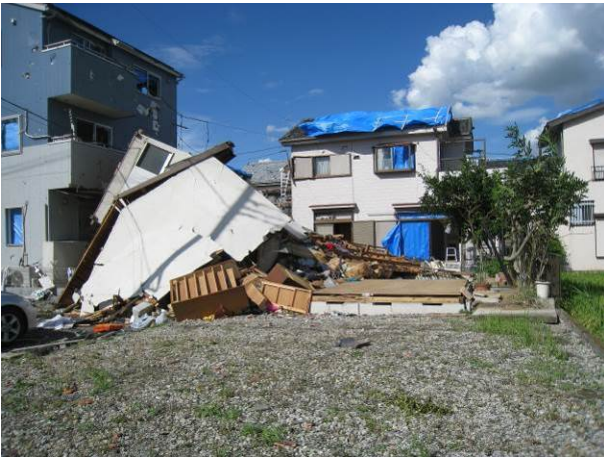
写真 4.2.1 に在来軸組工法による木造住家の倒壊事例を示す。居住者の話によると昭和 54 年に建設されたとのこと（新耐震以前に相当）であり、1 階平面寸法は約 7.3m×4.6m、横架材-柱脚間の接合部は釘打ちされていた。竜巻による力によって 1 階が転倒するように倒壊していた。また、倒壊した 2 階の小屋組は飛散しており、調査時には確認できなかった。

写真 4.2.1 上部構造の倒壊 (1)

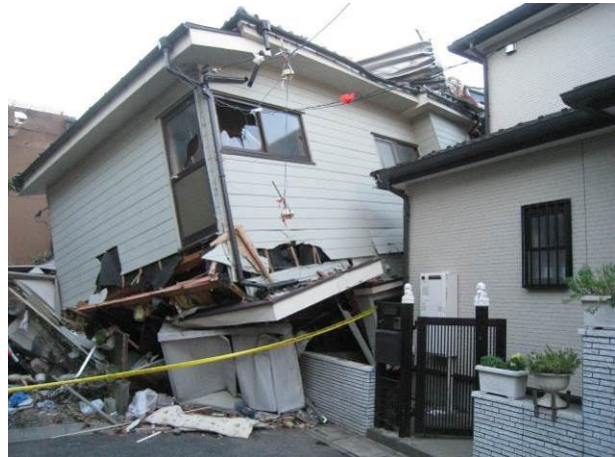
写真 4.2.2 に示す木造住家の倒壊事例については、近隣から飛来した建築物の上部構造が衝突して倒壊した可能性がある。

写真 4.2.2 上部構造の倒壊 (2)

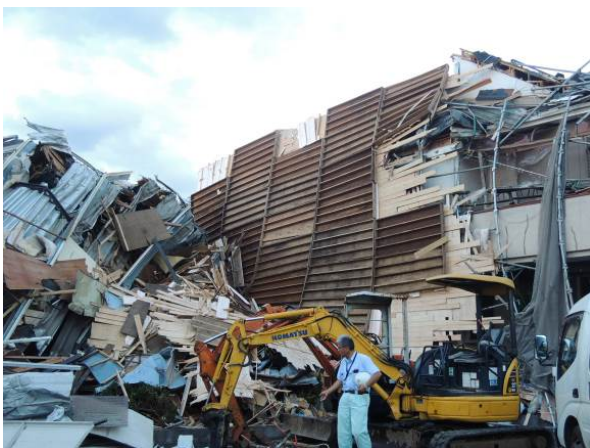
写真 4.2.3 は建築物の上部構造の飛散事例である。この上部構造と写真 4.2.4 に示すコンクリートブロックによる基礎との間には、長辺方向がブロック 4 個間隔、短辺方向がブロック 3 個間隔でアンカーボルトによる緊結がされていたと思われる。

写真 4.2.3 上部構造の飛散

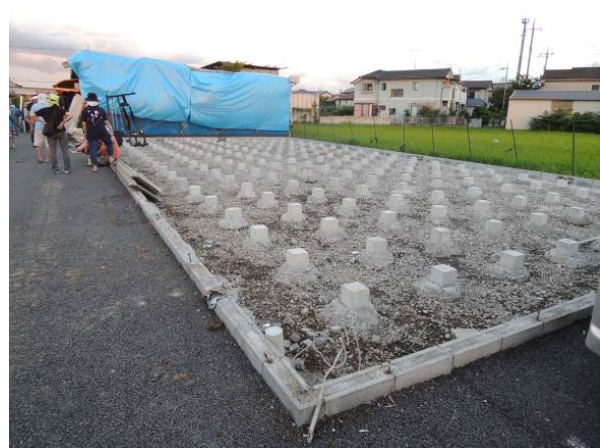
写真 4.2.4 飛散した上部構造の基礎

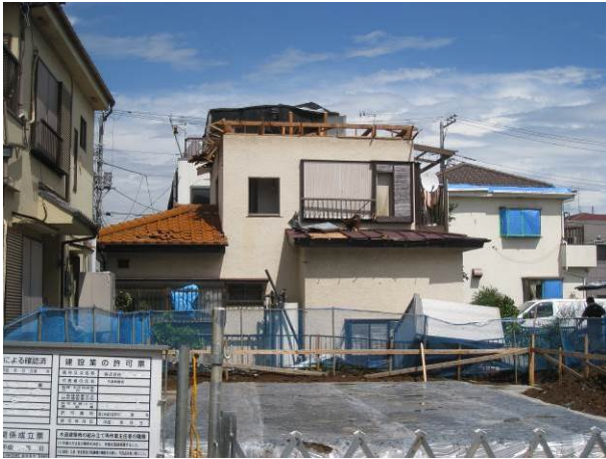
写真 4.2.5 小屋組の被害

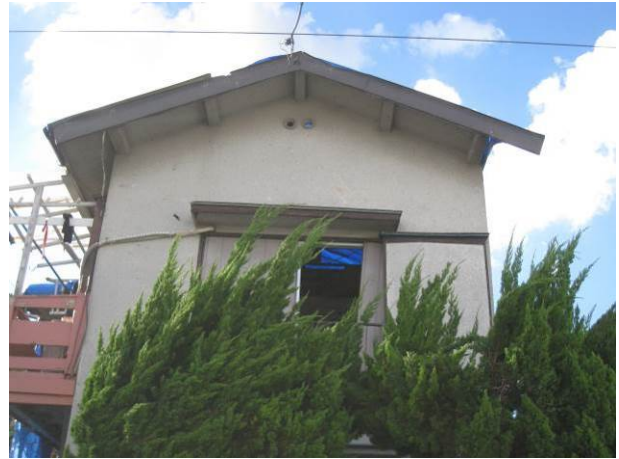
写真 4.2.6 屋根の軒先の被害

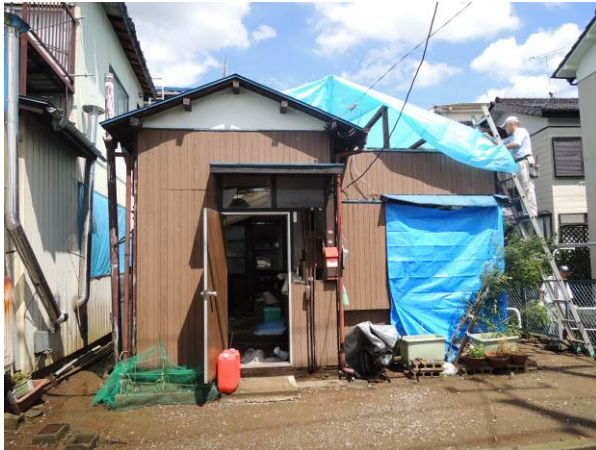
写真 4.2.7 小屋組の被害

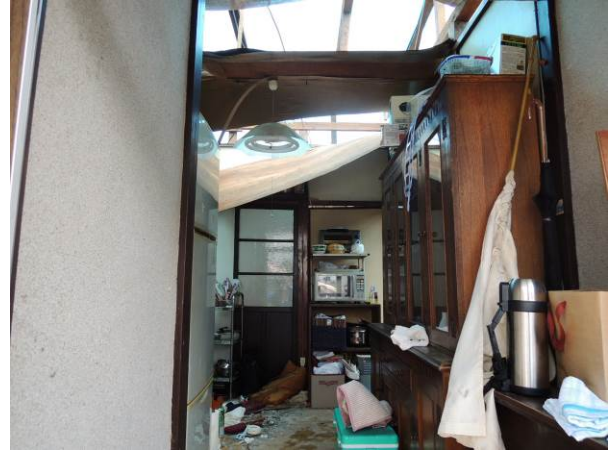
例を示す。写真 4.2.7 に示す住家の室内では、天井仕上げ材の脱落も確認した（写真 4.2.8）。

写真 4.2.8 写真 4.2.7 の住家の室内状況

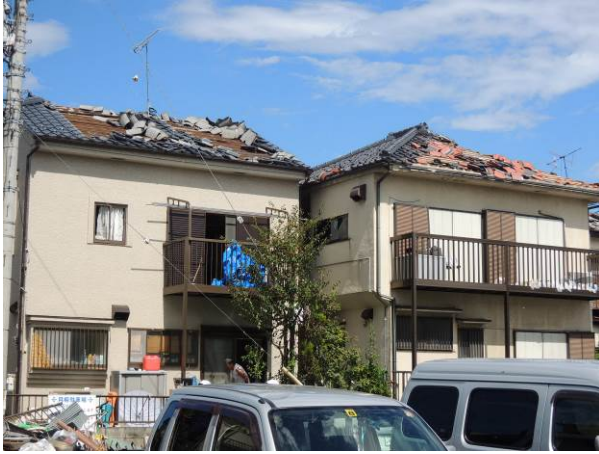
写真 4.2.9 粘土瓦の脱落状況

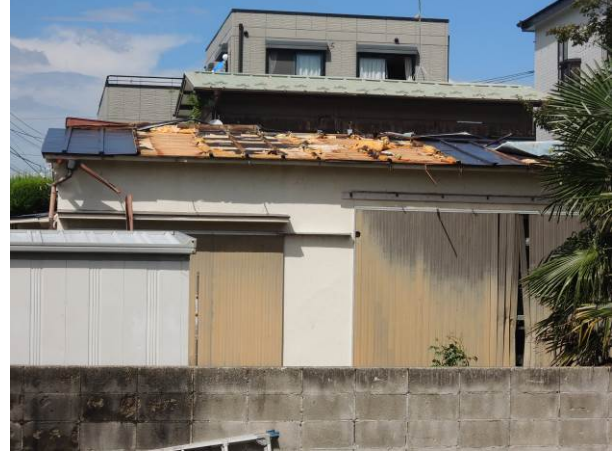
写真 4.2.10 屋根鋼板の飛散状況

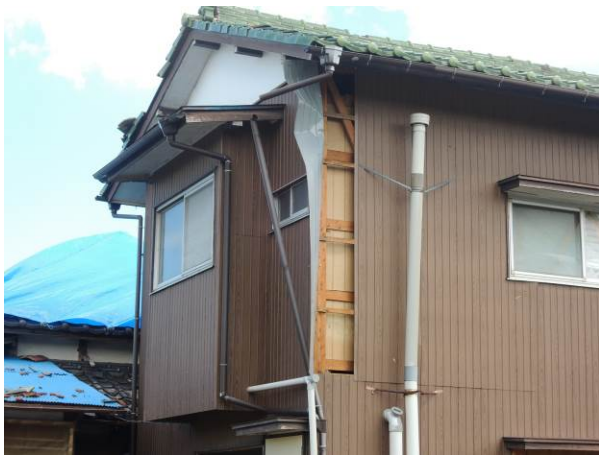
屋根ふき材の脱落・飛散として、写真 4.2.9 に粘土瓦、写真 4.2.10 にカラー鋼板の事例をそれぞれ示す。写真 4.2.11 に示す外壁材の剥離箇所は外壁の隅角部に相当する部位であり、突風による大きな局部風圧が作用したものであると思われる。また、開口部の被害に関して写真 4.2.12 は、シャッターを構成するスラットが面外方向の力の作用を受けたことによってガイドレールから外れた例である。なお、調査時点では既に多くの住家で、屋根ふき材やガラス等の開口部の被害部位にブルーシートによる応急措置がされていた（写真 4.2.13）。

写真 4.2.11 外壁材の剥離

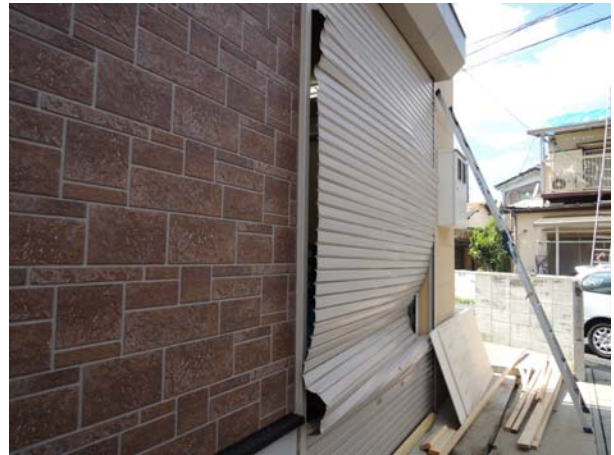
写真 4.2.12 シャッターの被害

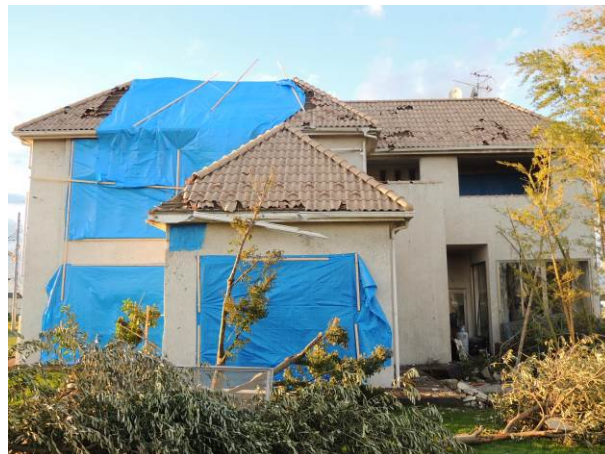
写真 4.2.13 屋根及び開口部の応急措置の状況

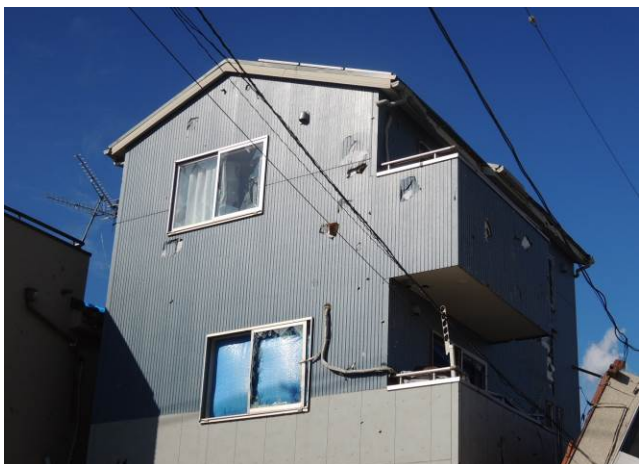
今回の調査範囲においては、過去の竜巻被害事例と同様に多数の飛来物による被害を確認した。写真 4.3.1 に示す住家では金属製の外壁材に多数の飛来物痕の他、木質部材の突き刺さりも確認できる。写真 4.3.2 では、飛散した外装材が鉄塔の頂部から延びる電線に引っ掛かっている。このような比較的軽量か

写真 4.3.1 外壁の飛来物による衝突痕

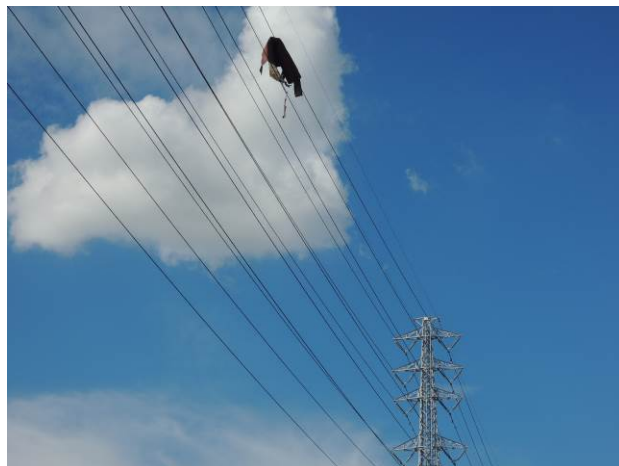
写真 4.3.2 電線に引っ掛かった外装材

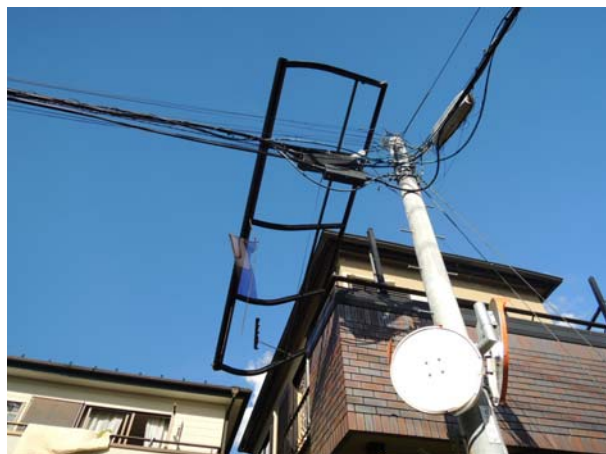
写真 4.3.3 建具と思われる飛来物

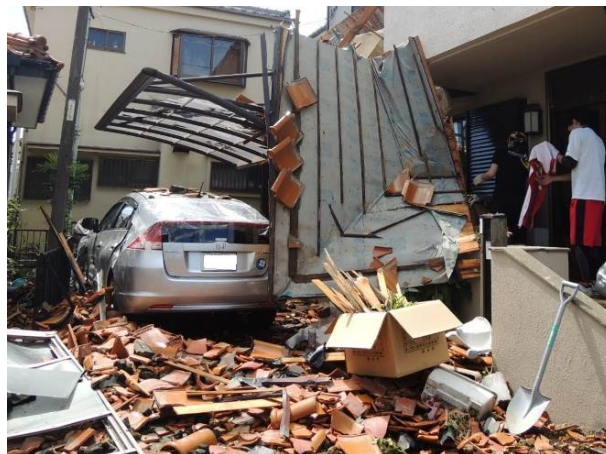
写真 4.3.4 隣家から飛散した屋根

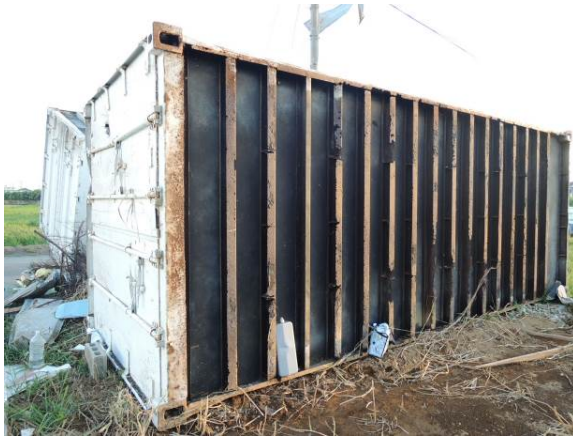
写真 4.4.1～4.4.2 は鋼製コンテナ（奥行約 2400mm×幅約 2400mm×高さ約 6400mm）の転倒事例であり、地盤への定着の措置は確認されなかった。写真 4.4.3 は複数の電柱の北東方向への傾斜、写真 4.4.4 は折損した電柱が隣家の屋根に衝突している状況、写真 4.4.5 は住家の木製塀の倒壊、写真 4.4.6 はテニスコートを囲む支柱の倒壊及び人工芝の剥離の状況である。

写真 4. 4. 1 転倒した鋼製コンテナ (1)

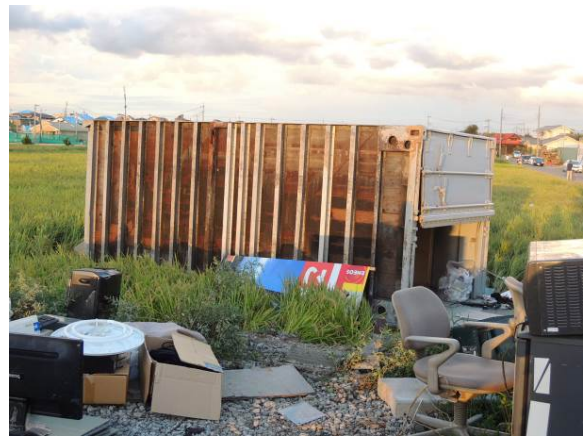
写真 4. 4. 2 転倒した鋼製コンテナ (2)

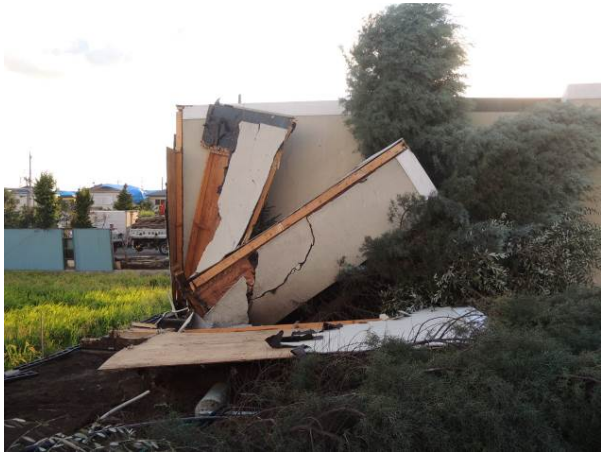
写真 4. 4. 5 木製塀の倒壊

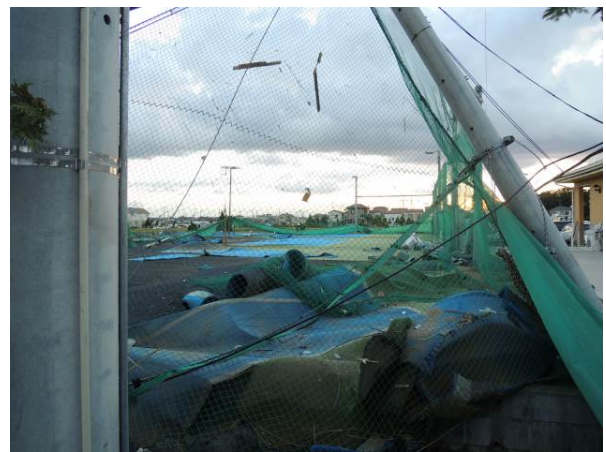
写真 4. 4. 6 テニスコート人工芝等の被害

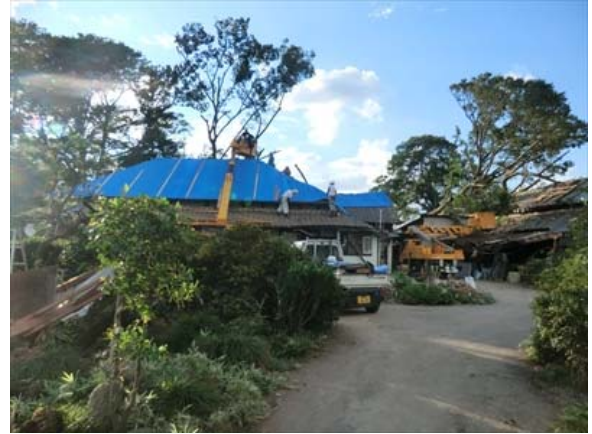
写真 5.1.2 屋根ふき材の被害

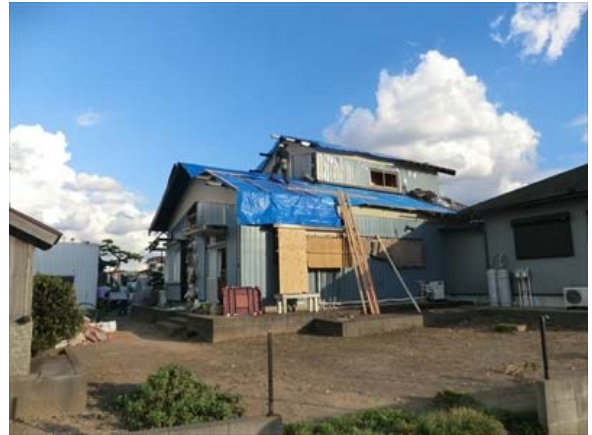
写真 5.1.4 屋根ふき材の被害

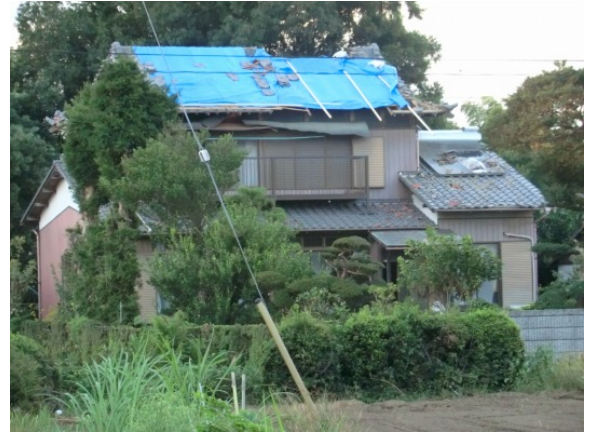
写真 5.1.6 屋根ふき材の被害

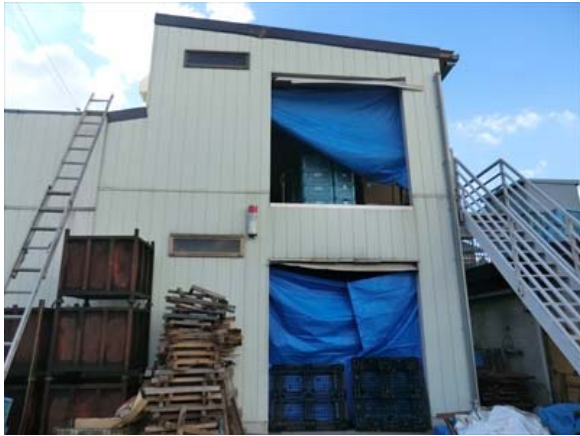
写真 5. 1. 7 シャッターの被害

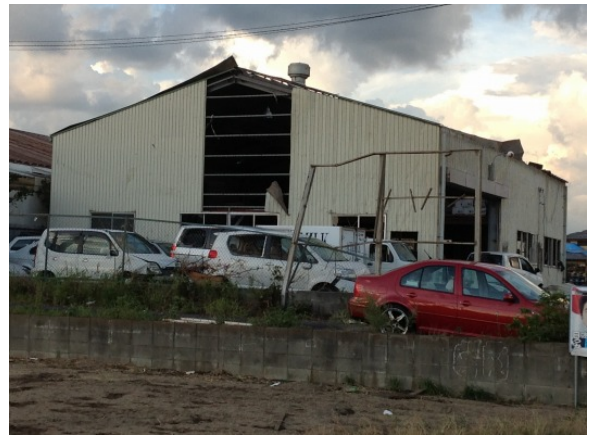
写真 5. 1. 8 外装材の被害

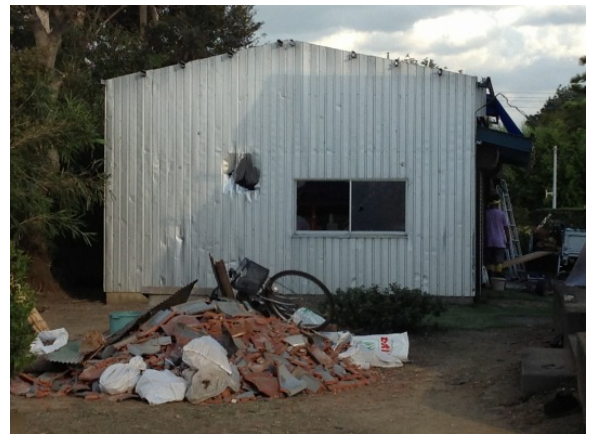
シャッターの破損や外装材が脱落した事例が確認された(写真5.1.7～5.1.10)。写真5.1.9、写真5.1.10は飛来物の衝突によると考えられる外装材の被害事例である。

写真 5. 1. 10 外装材の被害

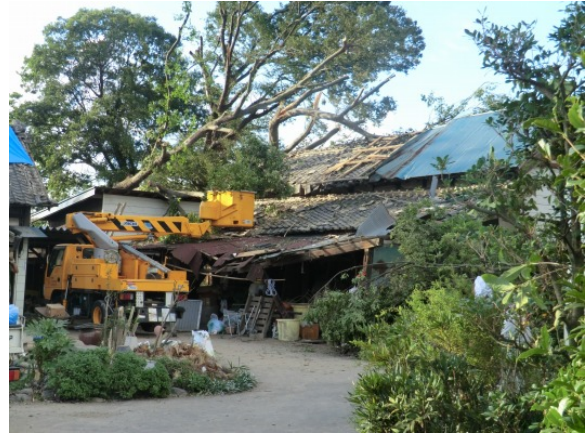
倒れた樹木の接触が原因と思われる家屋の小屋組の被害事例が確認された。

写真 5. 1. 13 樹木の倒壊による小屋組の被害

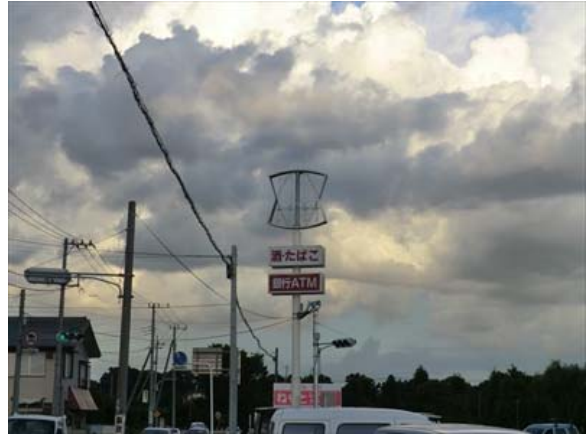
写真 5. 1. 15 看板の脱落

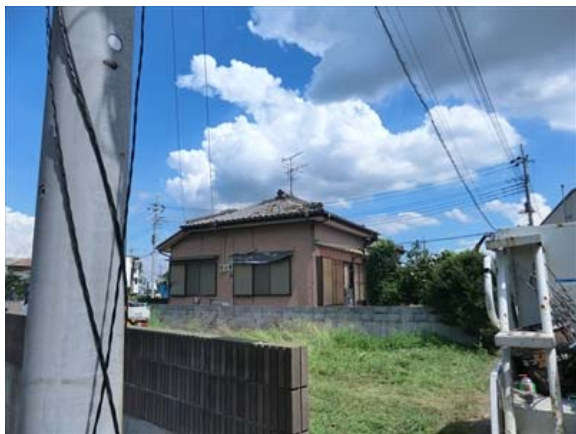
写真 5. 2. 1 屋根ふき材の被害

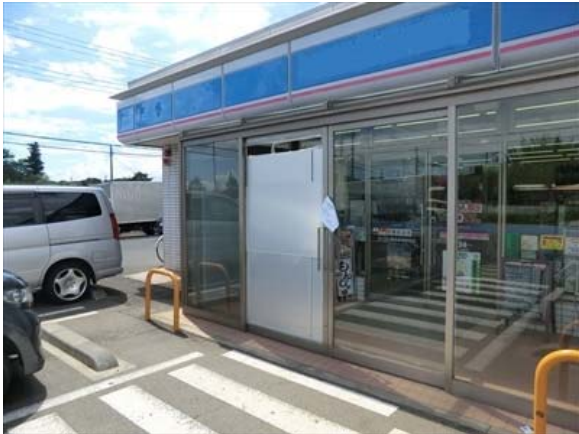
写真 5.2.8 ガラスの破損

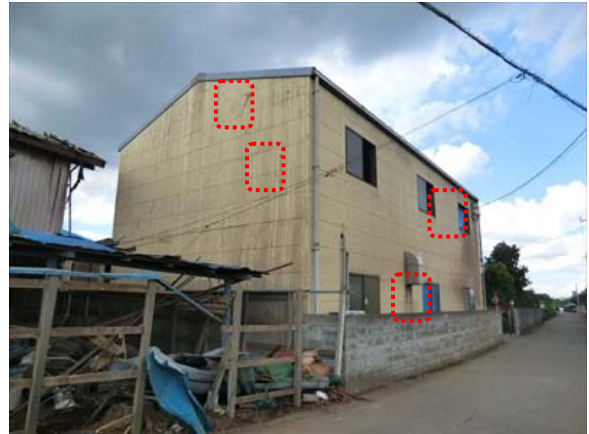
ガラスが破損した事例、外装材が損傷・脱落した事例が多く確認された（写真 5.2.8～5.2.11）。飛来物の衝突によると考えられる被害（写真 5.2.9）も確認された。

写真 5.2.9 外壁材及びガラスの破損

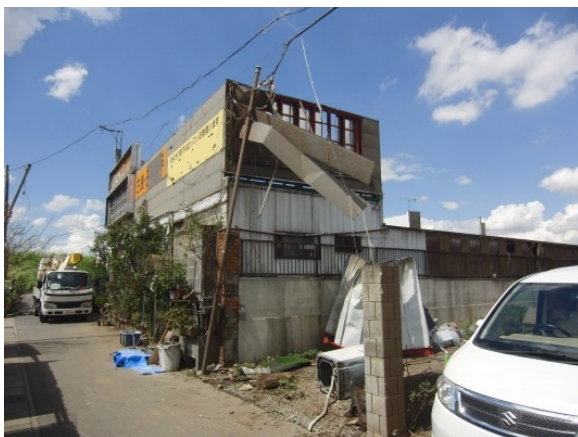
写真 5.2.10 外壁材の脱落

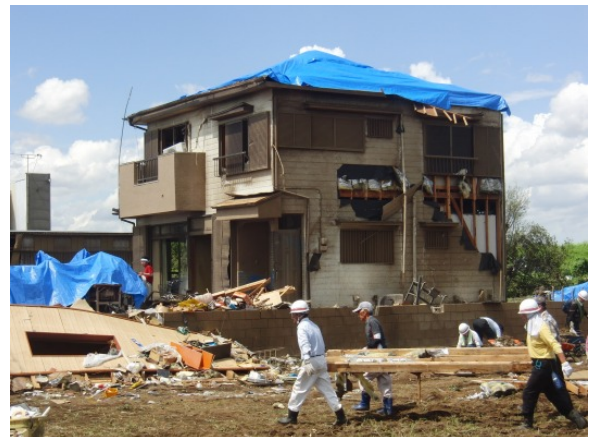
写真 5.2.11 外装材の破損

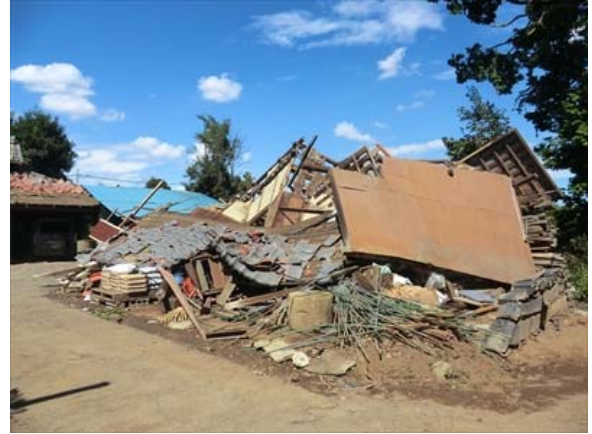
写真 5. 2. 13 納屋の倒壊

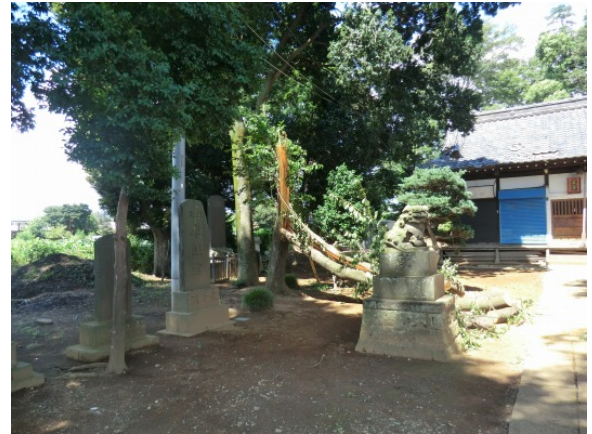
写真 5. 2. 15 樹木の被害

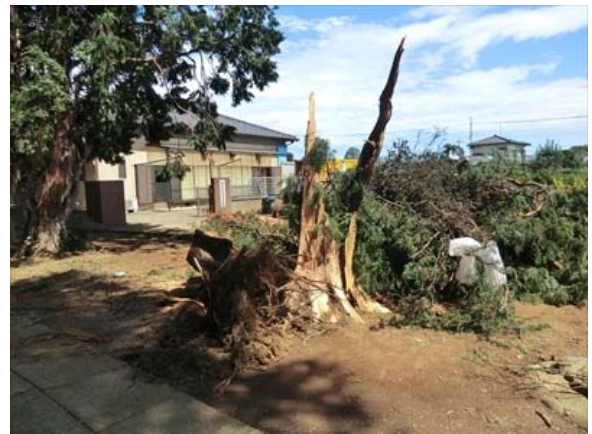
写真 5. 2. 17 樹木の被害

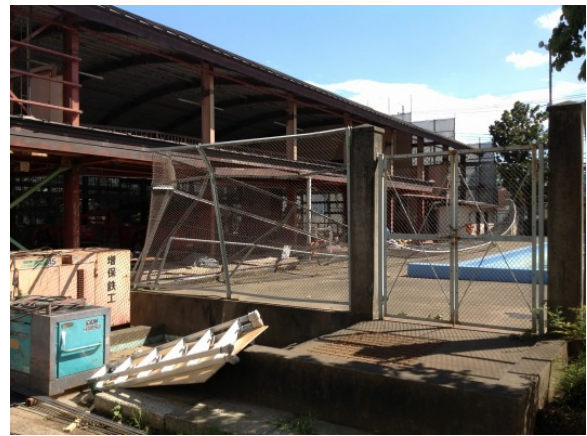
看板、フェンスの被害、屋根に設置されたアンテナの被害が確認された。耐震改修工事中の文教施設において、足場の倒壊によりフェンスが被害を受けた被害事例 (写真 5. 2. 19) が確認された。

写真 5.2.19 フェンスの被害（工事中の建築物）

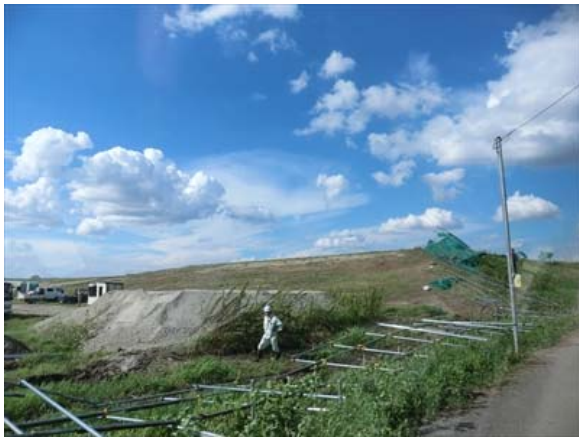
写真 5.2.20 フェンスの被害

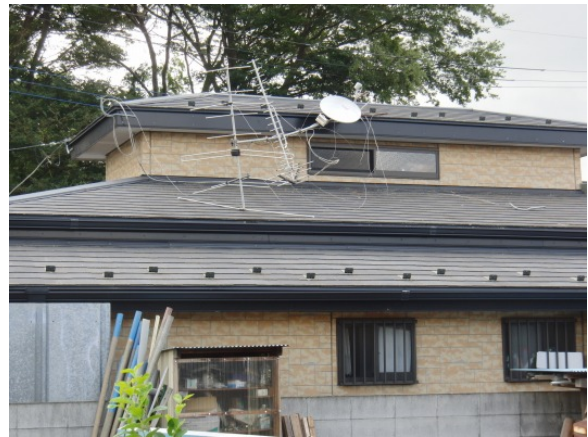
写真 5.2.21 アンテナの被害

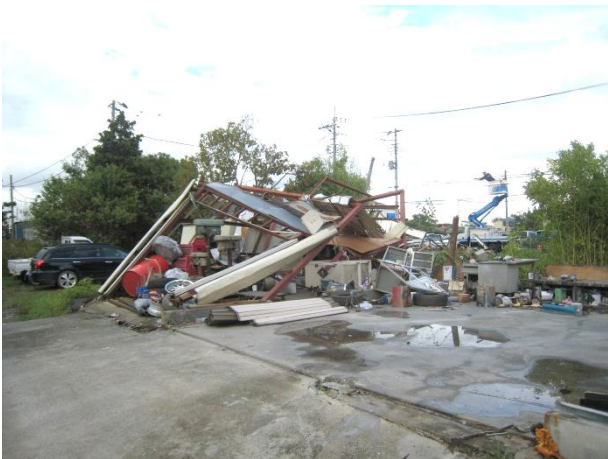
写真2は軽量鉄骨造2階建ての住家兼作業場の被害で、1階が作業場、2階が住家になっていた。この建築物の南西側は農地およびグラウンドなどがあり、開けた方向から竜巻が直撃し、上部構造は約20m北東方向に飛散した（写真3）。

写真2 軽量鉄骨造住家兼作業場跡

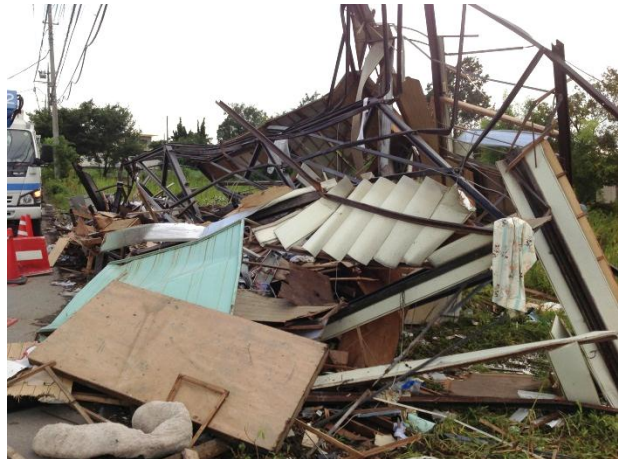
写真3 飛散した上部構造

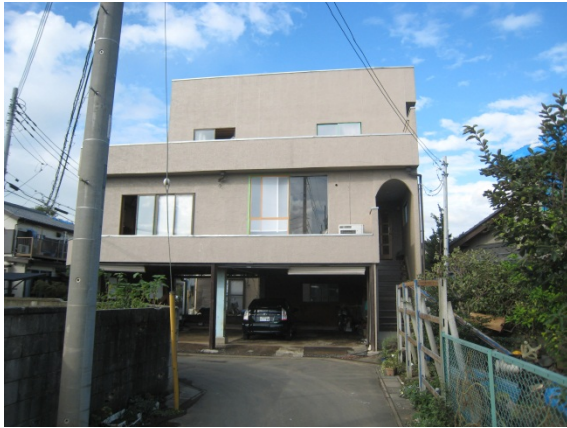
写真4及び5は鉄骨造住家の被害で、構造躯体の被害はなかったが、2・3階開口部の窓ガラスの破損、1階開口部シャッターおよび外壁の破損があった。

写真4 鉄骨造住家の被害

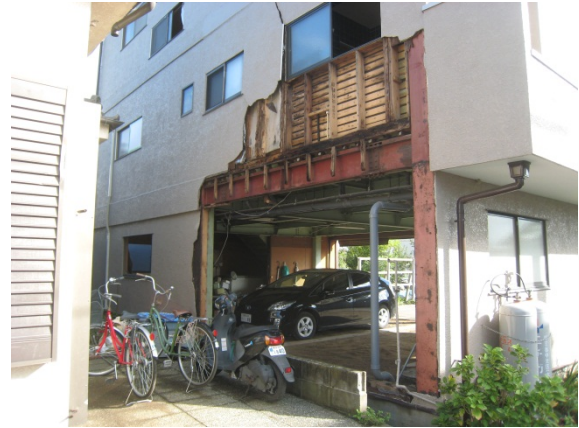
写真5 1階の開口部および壁の破壊
