参 考 資 料

- 参考資料－ 1 砂浜、水門・陸閘の海岸管理者による
維持管理の事例 P 1～17
- 参考資料－ 2 海岸保全施設の被災事例 . . . P 18～24
- 参考資料－ 3 点検に関する技術の例 P 25～26
- 参考資料－ 4 推移確率推定図及び劣化予測線
の検討について P 27～38
- 参考資料－ 5 対策工法の実例の紹介 P 39
- 参考資料－ 6 今後の課題等 P 40

海岸保全施設の被災事例

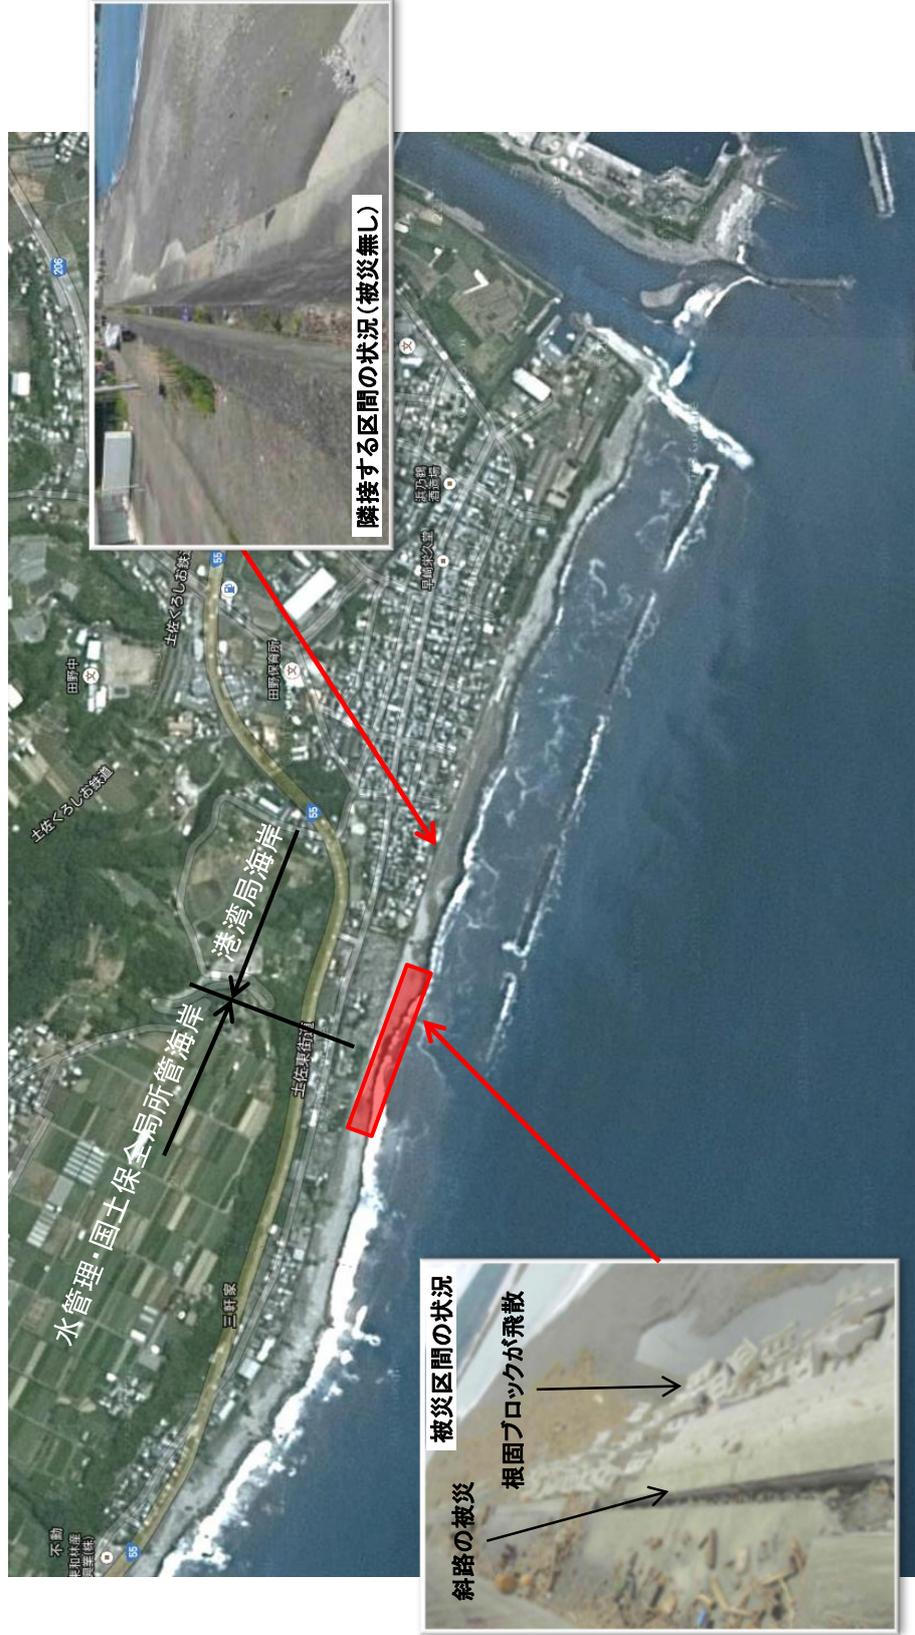
1. 高知県 奈半利港海岸における被災事例

- 高知県奈半利港海岸においては、平成15年の台風10号により、海岸堤防が被災を受けた。
- この施設は設置から20年経過しており、比較的老朽化が進んでいたと想定される。
- 被災を受けた箇所の平面的な位置を確認したところ、屈折回折などにより来襲する波浪が集中(収斂)する箇所(離岸堤の切れ目)において、被災が起きたことが確認できた。
- また、隣接する区間においては、特に大きな被災がなかったことから、屈折回折などにより来襲する波浪が集中(収斂)する箇所においては、大きな外力がきたときに被災しやすいと想定される。

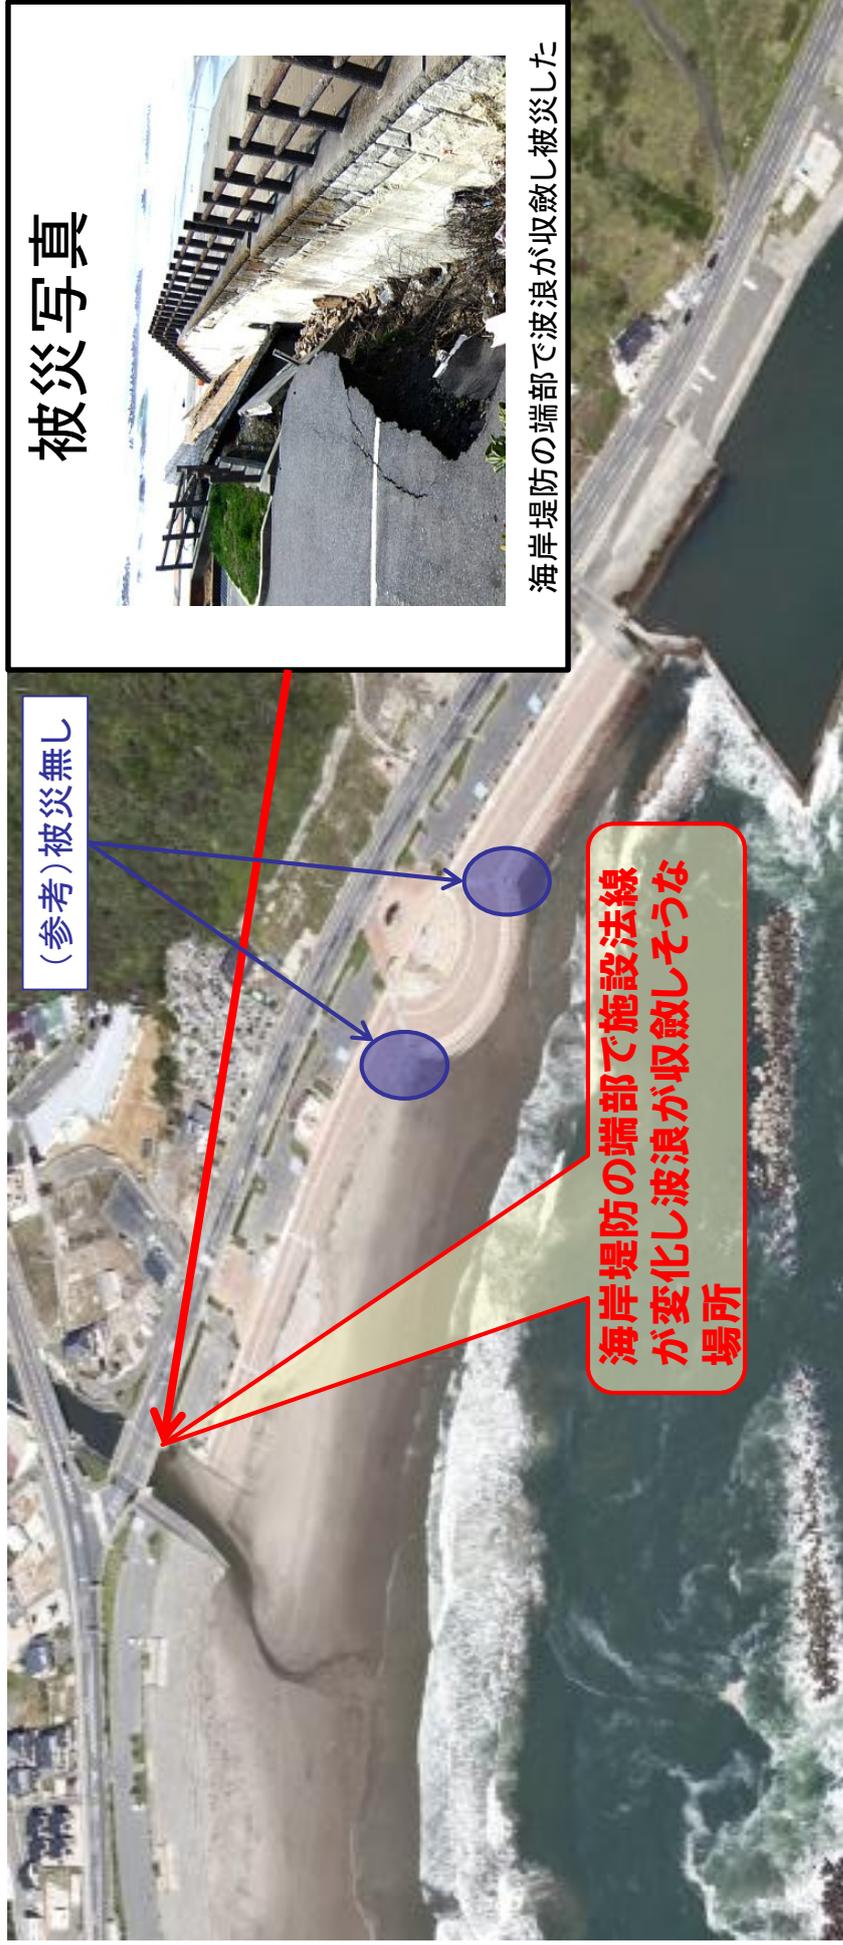
なかのさく 2. 福島県 中之作港海岸における被災事例

- 福島県いわき市中之作海岸においては、平成23年3月11日の東北地方太平洋沖地震に伴う津波により、海岸堤防が被災を受けた。
- 被災を受けた箇所の平面的な位置を確認したところ、被災を受けた箇所は、海岸堤防の端部で施設法線が変化し、波浪が収斂しそうな箇所であった。

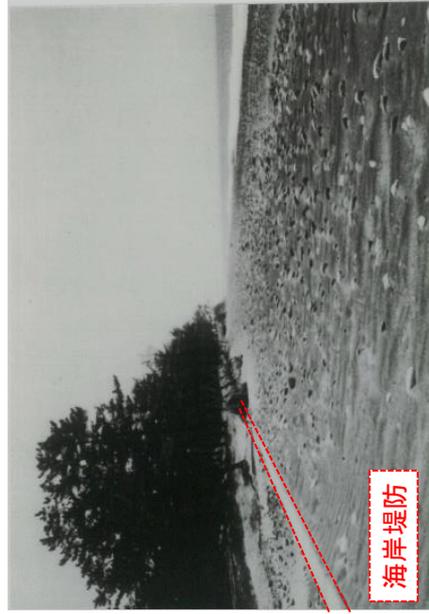
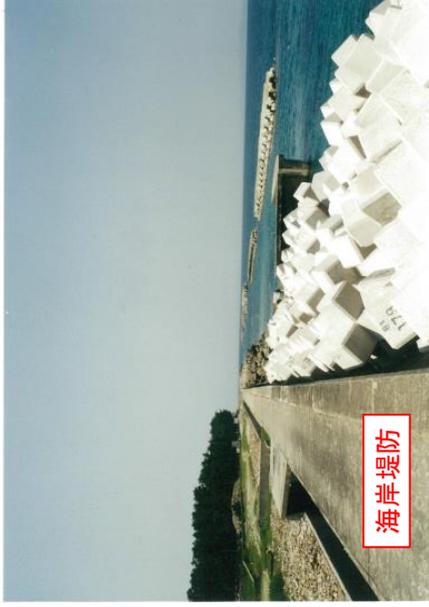
● 砂浜の消失(入善町下飯野地先)

- 平成20年2月24日、低気圧による激しい高波により、富山県黒部市、入善町及び朝日町の下新川海岸において海岸堤防が倒壊するとともに、越波等による人家の損壊や浸水被害等が発生。
- 観測された最大有義波高及び有義波周期は、下新川海岸の計画波浪を超過。
- 富山県入善町吉原地先付近では、今から100年前の海岸線は現在の位置より150m程度沖側にあったと推測されるが、海岸侵食の進行により砂浜は急激に減少し、現在では砂浜がまったく存在しない箇所が殆ど。
- 前浜が無い状況の下で高波が来襲したため、海岸堤防の消波・根固ブロックが急激な洗掘により沈下・流出・散乱。その後も、高波が継続的に来襲し、海岸堤防ののり先が激しく洗掘され、堤体内の土砂が吸い出され、空洞化が急激に進行、海岸堤防の一部が倒壊した。

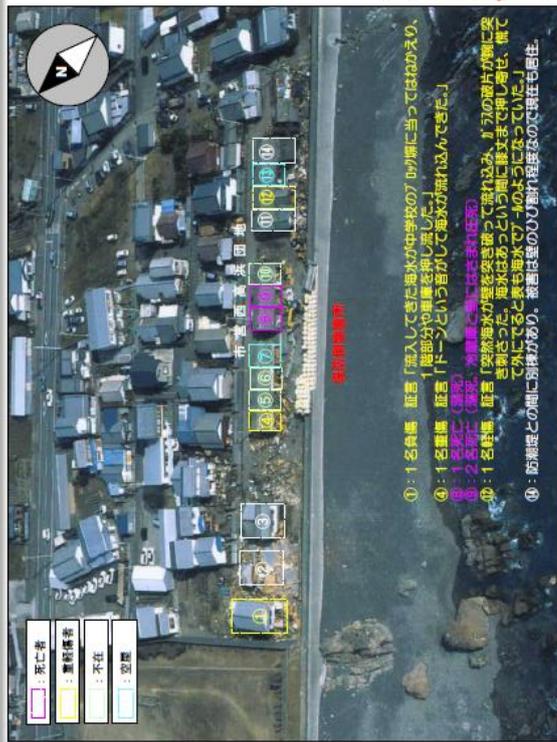
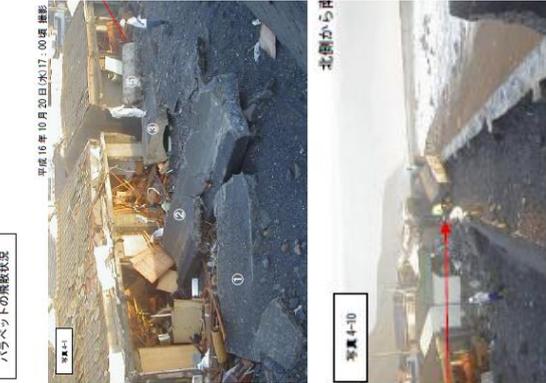
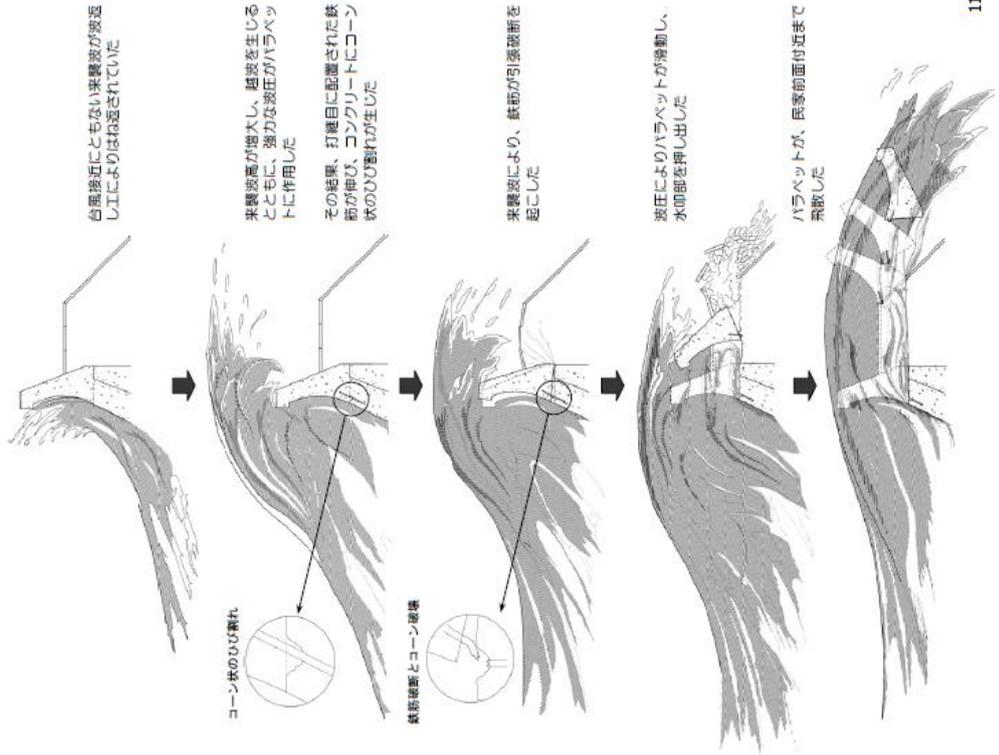
堤防倒壊メカニズム (イメージ図)

○平成16年10月20日、台風23号による高波により、高知県室戸市の菜生海岸において海岸堤防が30mにわたって倒壊した。越波等により背後の家屋13戸が被災し、3名が亡くなる被害が発生。

○強大な波圧がパラペットに作用し、打継ぎ目に配置された鉄筋が伸び、コンクリートにコーン状のひび割れが発生。波圧によりパラペットが滑動し、天端水叩きを押し出し、パラペットが民家前面まで飛散したと推測される。

- 背後に人家が迫っている堤防の破堤、超過外力による越波が生じると人命の損失に直結する。
- そのような箇所は、重点監視対象とする必要がある。
- 設計超過の高波来襲が予想される場合には、自治体に避難指示・勧告をだしてもらうよう措置しておくことが重要。
- リスクが高いことについて事前に自治体・背後地住民と情報共有しておくことも重要。

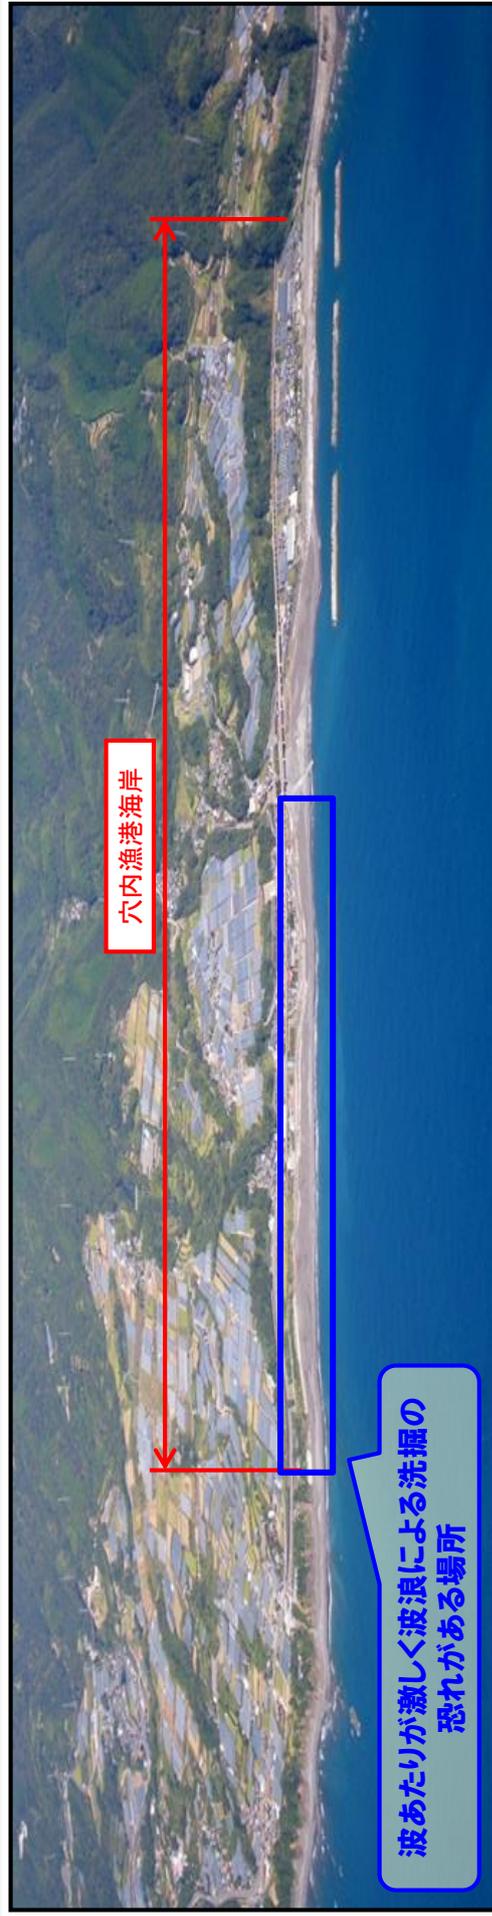
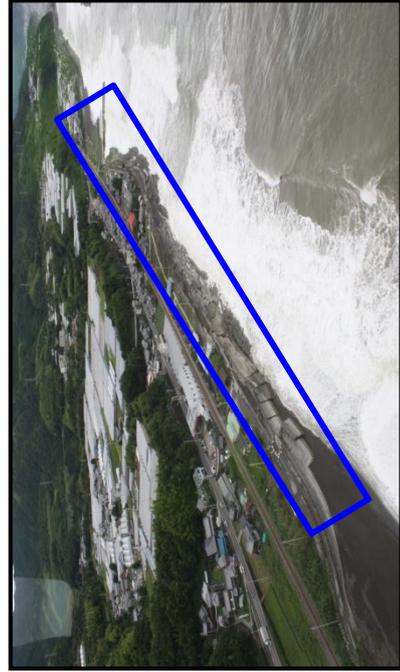
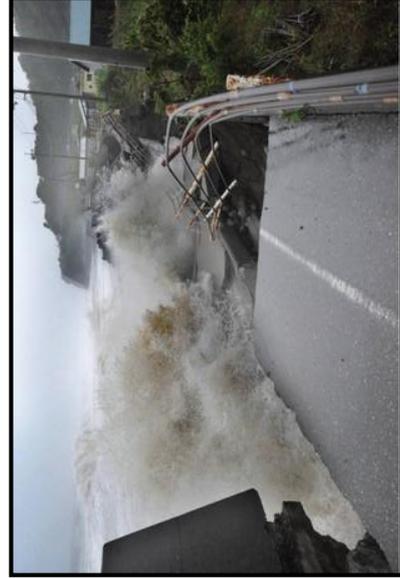
5. 高知県 あなない 穴内漁港海岸における被災事例

- 高知県安芸市の穴内漁港海岸においては、平成23年の台風6号により、海岸堤防が被災を受けた。
- この施設は設置から30年程度経過しており、比較的老朽化が進んでいたと想定される。
- 被災を受けた箇所の平面的な位置を確認したところ、局所的な越波が確認されている箇所において、被災が起きたことが確認できた。
- また、隣接する区間においては、特に大きな被災がなかったことから、局所的な越波が確認されている箇所においては、大きな外力がきたときに被災しやすいと想定される。

施設法線が変化し波浪が収斂しそうな場所で海岸堤防が倒壊した。
