改善箇所説明図

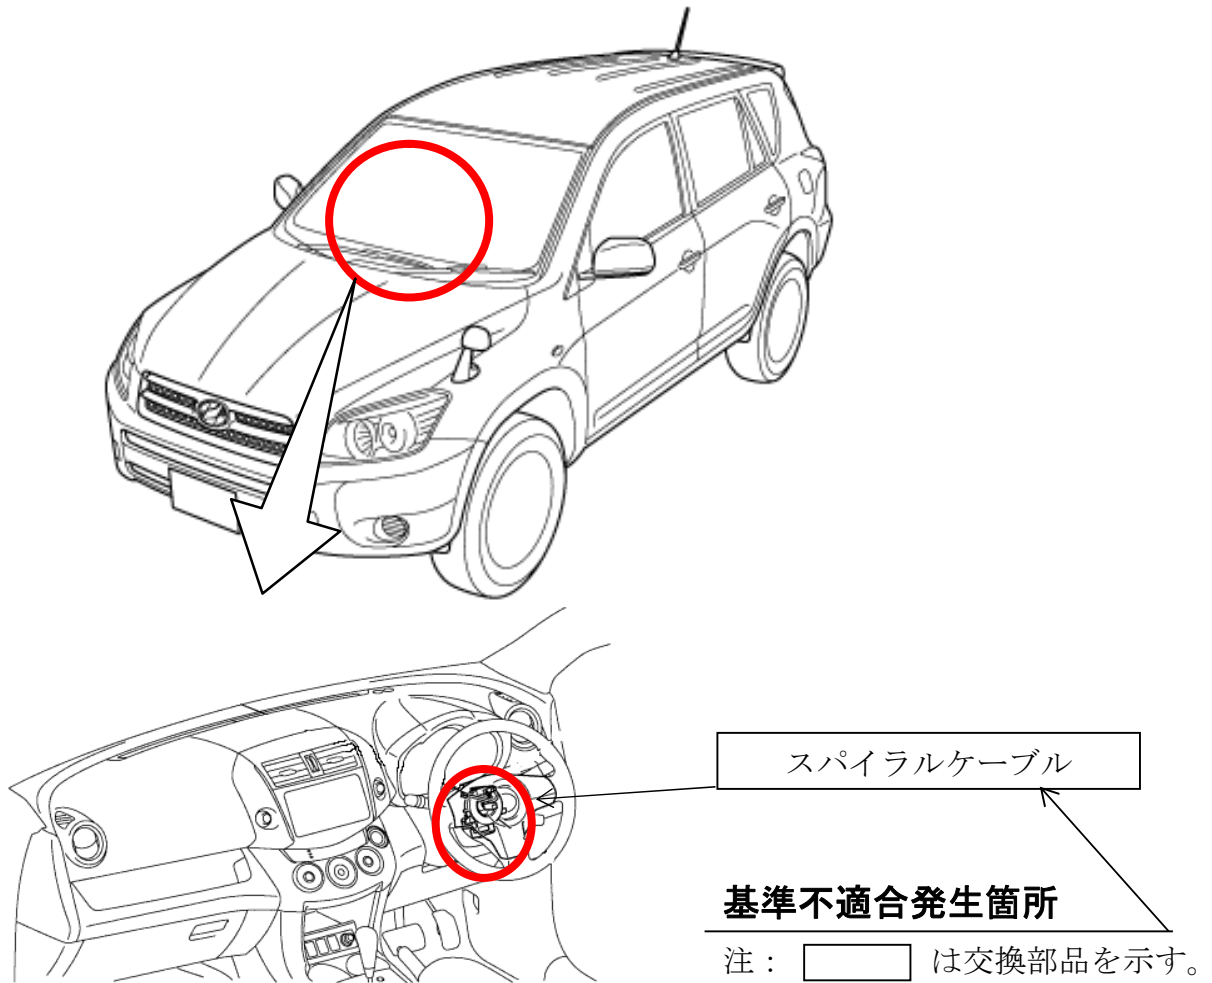
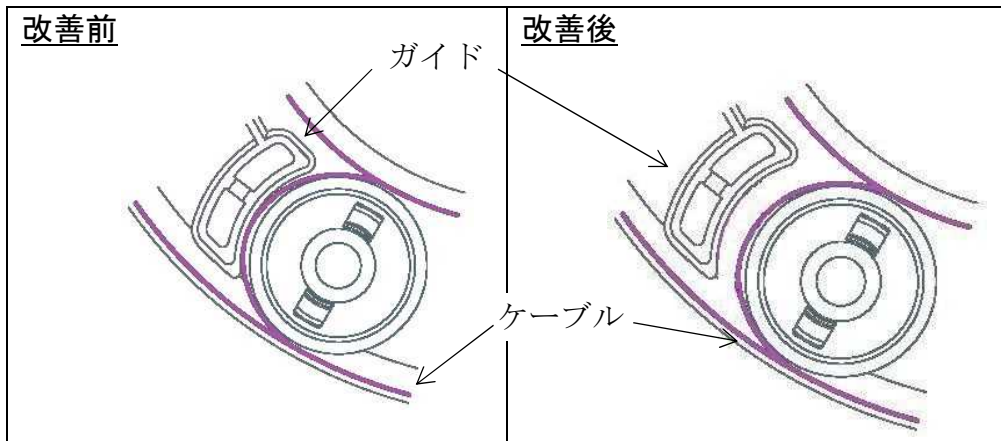
ステアリングに取付けられている電気配線（スパイラルケーブル）において、当該配線のガイドの形状および位置が不適切なため、当該配線のうちエアバッグ用配線の部分とガイド端部が点接触しているものがある。そのため、そのままの状態で使用を続けるとエアバッグ用配線が摩耗し、最悪の場合、当該配線が断線することでエアバッグ警告灯が点灯し、衝突時に運転者席用エアバッグが動作しなくなるおそれがある。

全車両、スパイラルケーブルを対策品と交換する。

識別：改善済み車両には、下記位置に黄色ペイントを塗布する。

RAV4、ヴェンガード[®]：車台番号打刻の右側

マークX：車台番号打刻のハイフン位置上部
