改善箇所説明図

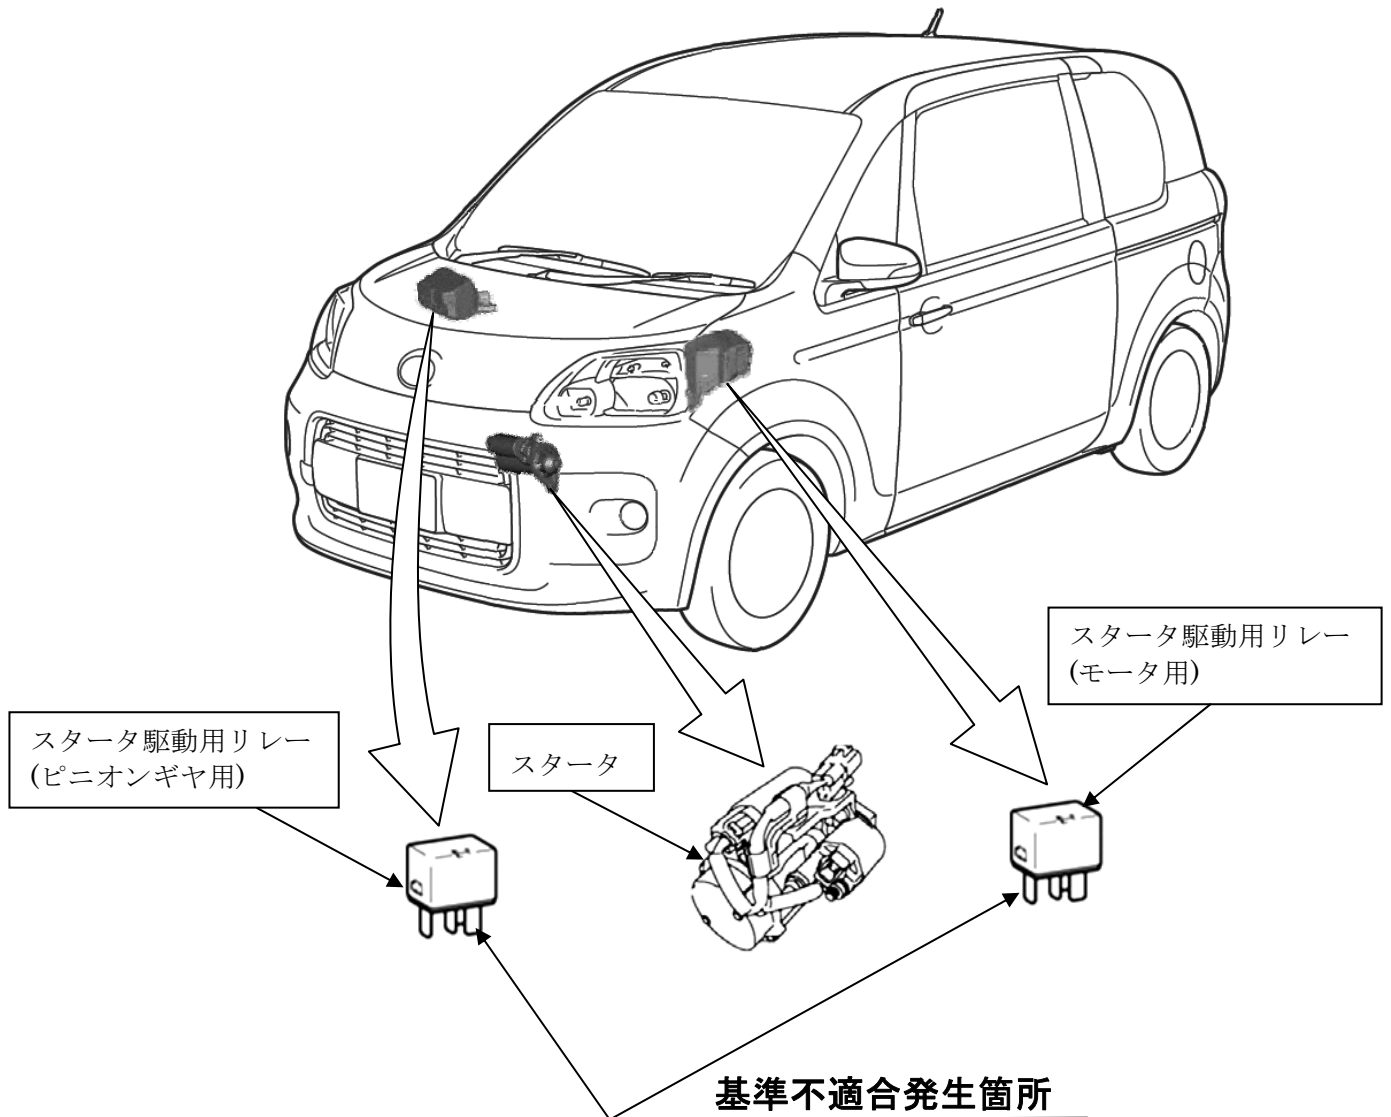
始動装置のスタータにおいて、スタータ駆動用リレーの通電設定が不適切なため、接点部に銀成分が凝集するものがある。そのため、そのままの状態で使用を続けると、接点部から銀成分がはがれ落ち、回路内に挟まると当該リレーが通電状態となりスタータが回転し続け、最悪の場合、火災に至るおそれがある。

全車両、当該リレーを対策品と交換するとともにスタータを新品と交換する。
