改善箇所説明図

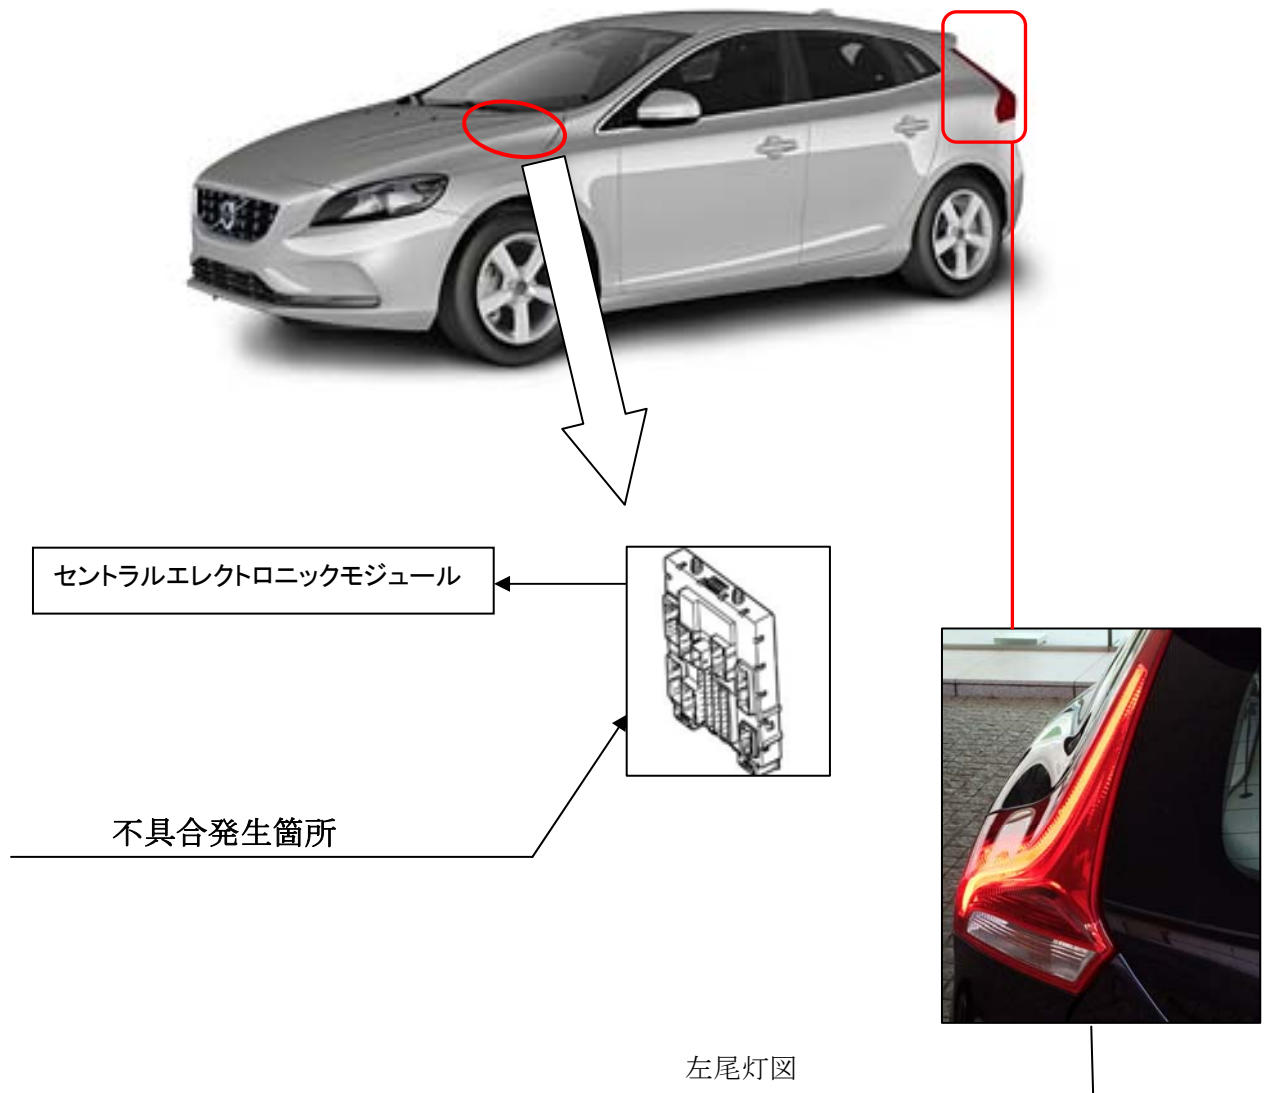
セントラルエレクトロニックモジュールのソフトウェアが不適切なため、左尾灯への電源が供給されず、左尾灯が点灯しないおそれがある。

全車両、対策されたソフトウェアに更新する。
