改善箇所説明図

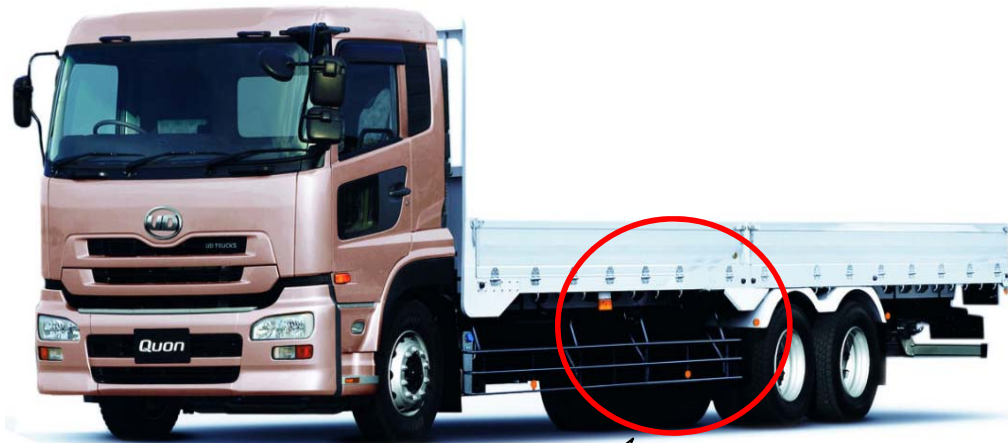
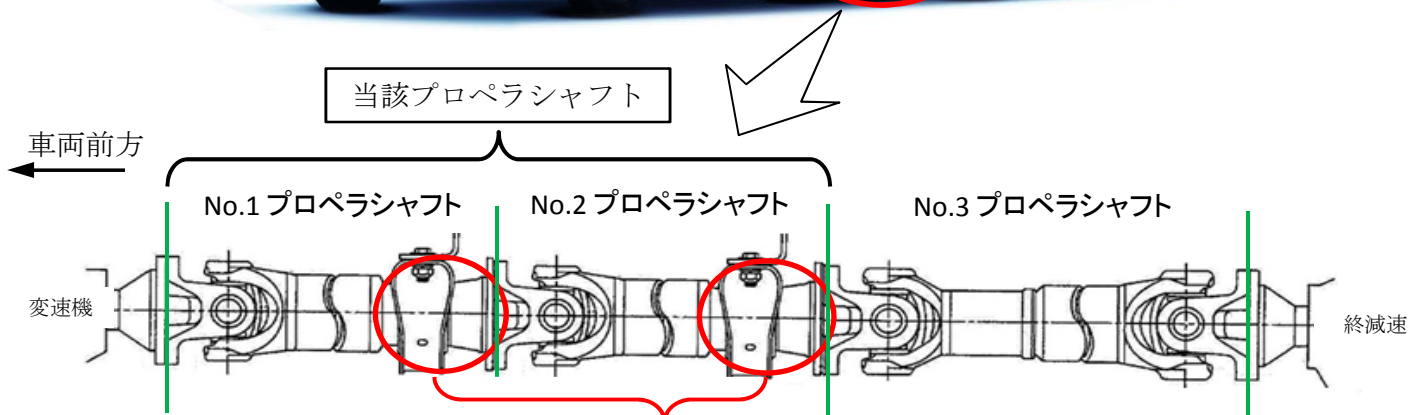
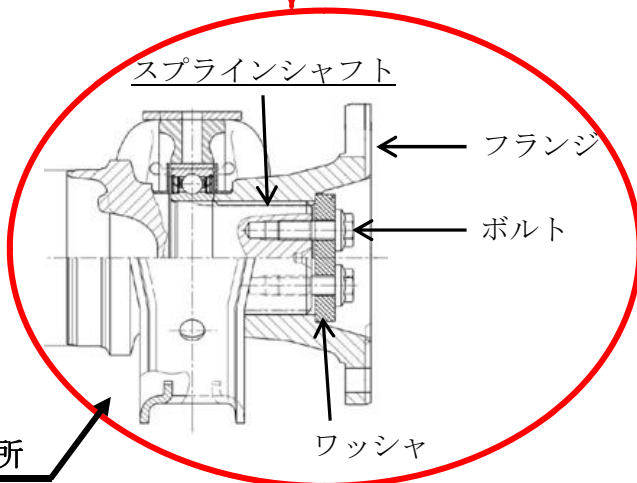
基準不適合発生箇所

大型トラックのプロペラシャフトにおいて、スプラインシャフトの寸法が小さいため、それと結合するフランジとの間の遊びが大きいのがあり、当該フランジとスプラインシャフトを固定する締結用ボルトに過大な入力が生じることがある。そのため、そのままの状態で使用を続けると、当該ボルトが折損し、最悪の場合、プロペラシャフトが脱落し走行不能となるおそれがある。

改善の内容
全車両、当該プロペラシャフトを良品と交換する。

注： 内は、交換部品を示す。
識別：フランジ部に、黄色ペイントを塗布する。
