改善箇所説明図②

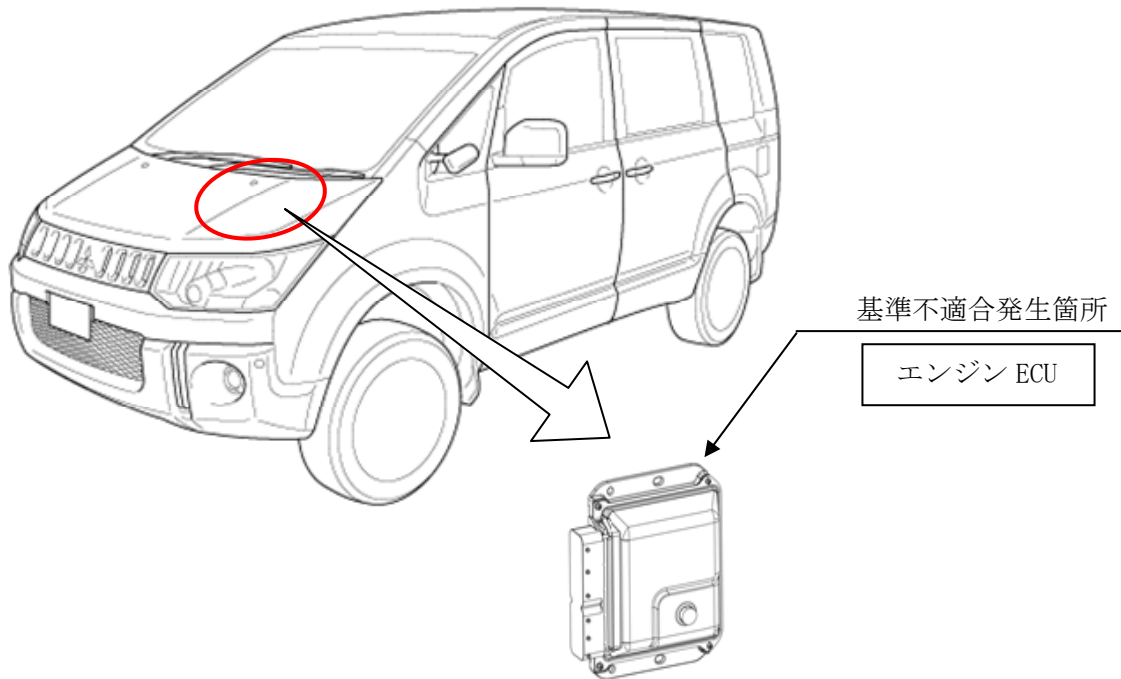
エンジンECUの制御プログラムが不適切なため、燃料ポンプの圧力調整弁が固着したと誤判定することがある。その場合、エンジン警告灯が点灯して出力が制限されるとともに、排出ガスが基準値を超過するおそれがある。

注：図中の□内は、プログラムを書き替える部品を示す。

全車両、エンジンECUのプログラムを対策品に書き替える。また、燃料ポンプ吐出量の学習値をリセットする。
