改善箇所説明図

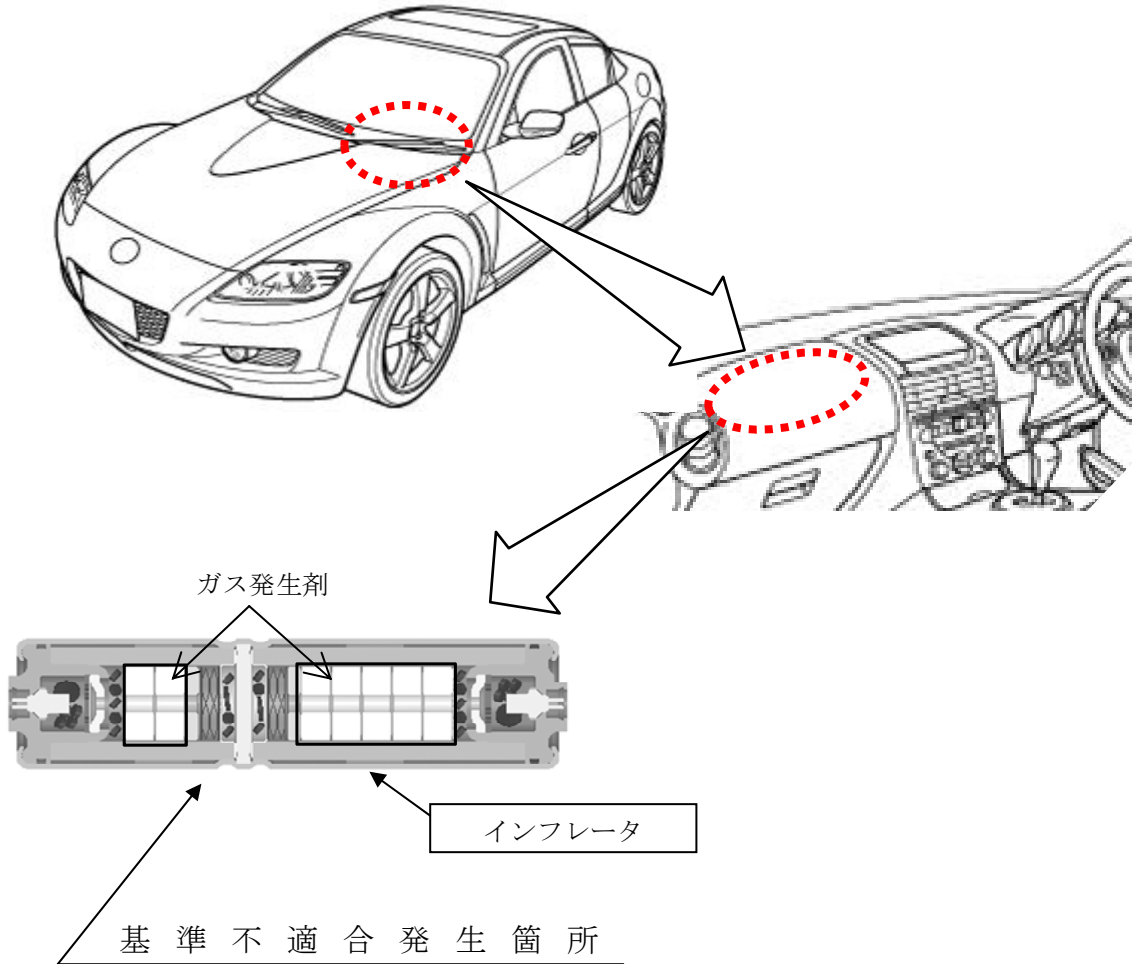
助手席用エアバッグのインフレーター（膨張装置）において、ガス発生剤の成型工程が不適切又は成型後の吸湿防止措置が不適切なため、密度が不足したガス発生剤が組み込まれたものがある。そのため、エアバッグ展開時にインフレーター内圧が異常上昇し、インフレーター容器が破損して飛び散り、出火したり乗員が負傷するおそれがある。

全車両、当該インフレーターを良品に交換する。なお、改善措置用部品の準備に時間を要すことから、部品が供給できるまでの暫定措置として、助手席用エアバッグの機能を停止するとともに、助手席サンバイザ部に当該エアバッグが作動しない旨の警告を表示する。

識別：RX-8は、右側フロント・サスペンション・タワー・バーのプレートに白ペンを塗布する。
アテンザは、右側フロント・サスペンション取付け部のプレートに白ペンを塗布する。
