改善箇所説明図

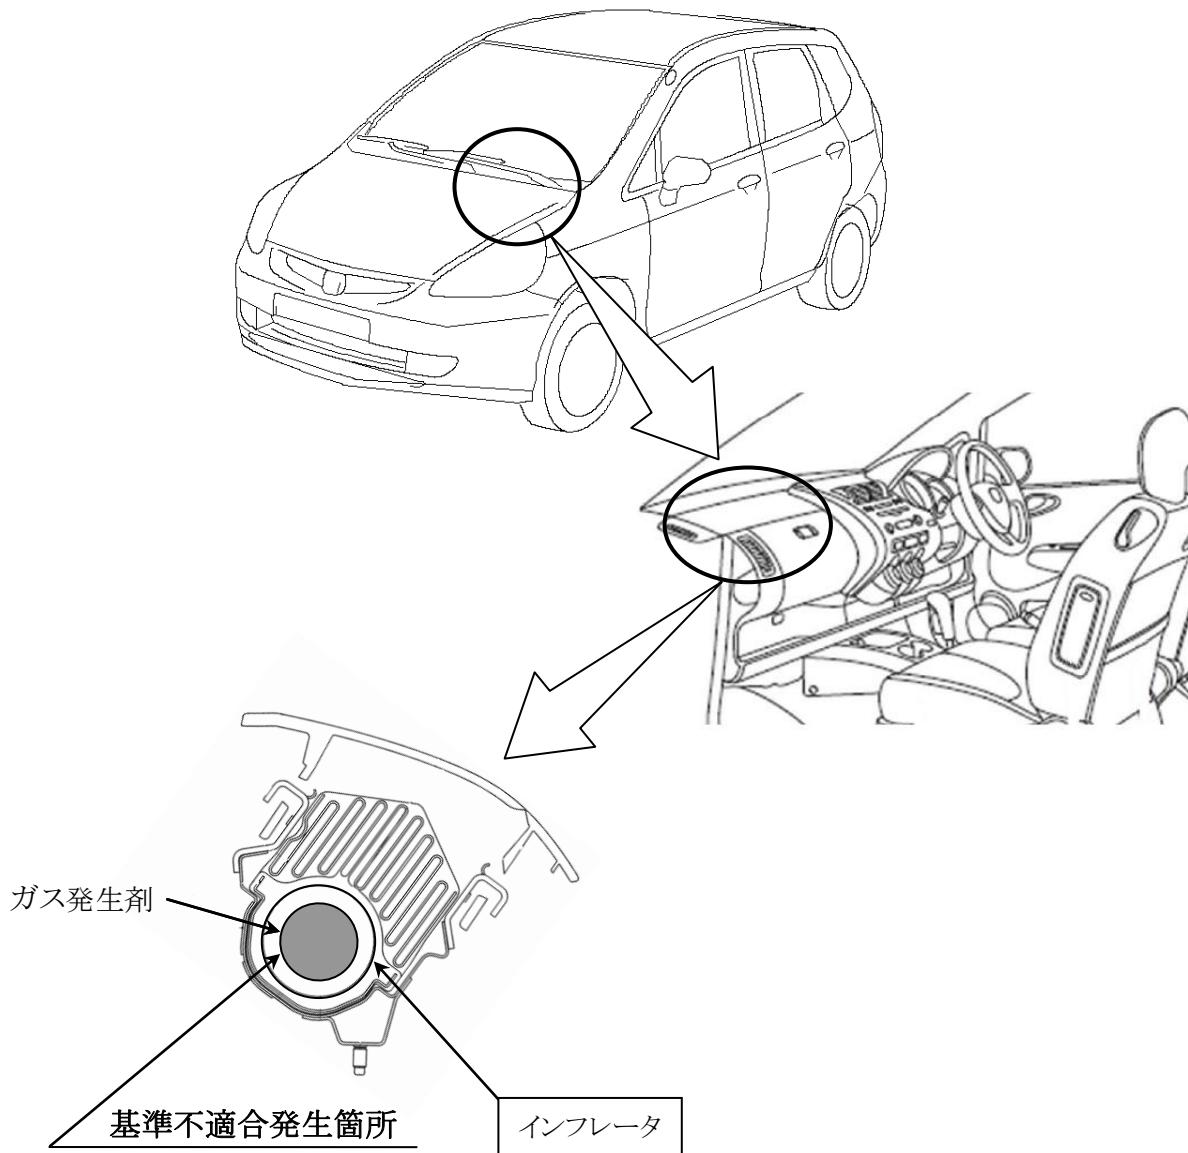
助手席用エアバッグのインフレータ（膨張装置）において、ガス発生剤の成型工程が不適切又は成型後の吸湿防止措置が不適切なため、密度が不足したガス発生剤が組み込まれたものがある。そのため、エアバッグ展開時にインフレータ内圧が異常上昇し、インフレータ容器が破損して飛び散り、出火したり乗員が負傷するおそれがある。

全車両、当該インフレータを良品に交換する。なお、改善措置用部品の準備に時間要するところから、部品が供給できるまでの暫定措置として、助手席用エアバッグの機能を停止するとともに、助手席サンバイザ部に当該エアバッグが作動しない旨の警告を表示する。

識別：助手席ドアの上側ヒンジ部下側ボルト頭部に黄色ペイントを塗布する。
