改善箇所説明図

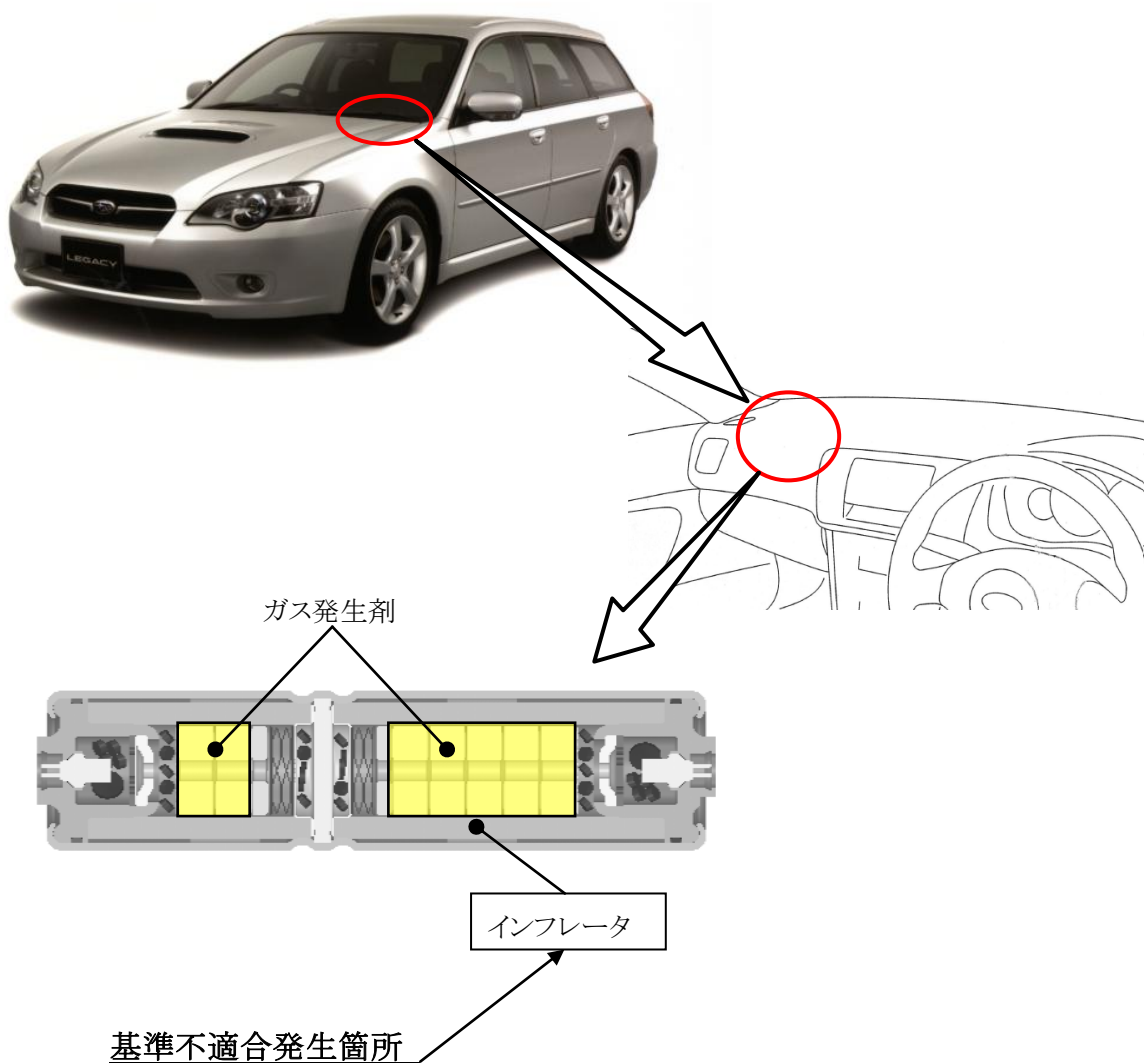
助手席用エアバッグのインフレーター(膨張装置)において、ガス発生剤の成型工程が不適切又は成型後の吸湿防止措置が不適切なため、密度が不足したガス発生剤が組み込まれたものがある。そのため、エアバッグ展開時にインフレーター内圧が異常上昇し、インフレーター容器が破損して飛び散り、出火したり乗員が負傷するおそれがある。

全車両、当該インフレーターを良品に交換する。

車台番号打刻の1桁目の左側に黄色ペイントを塗布する。
