## 改善箇所説明図

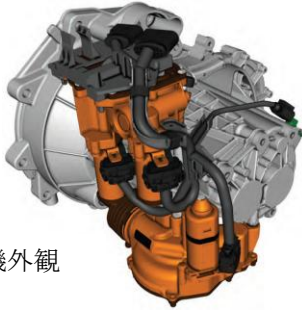
自動変速機制御コンピュータ

自動変速機制御コンピュータのプログラムが不適切なため、走行中にギア位置やクラッチ位置を正確に検出できないことがある。そのため、ギア位置が固定されたり、最悪の場合、クラッチの締結が開放され、惰性走行状態となり、車両停車後に発進不能となるおそれがある。

全車両、自動変速機制御コンピュータを対策品に交換する。
