栃木県内コースター事故調査報告書

平成26年7月

社会資本整備審議会

那須ハイランドパーク「スピントーンコースター」

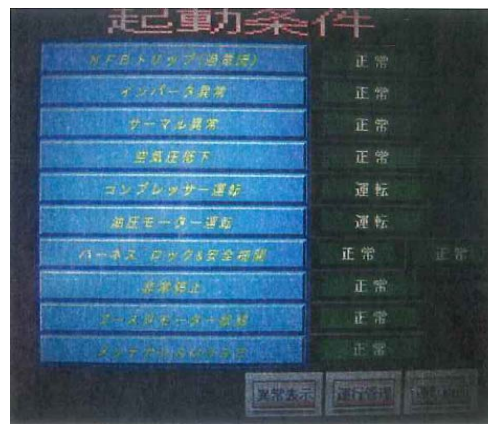
写真9 起動条件画面

- (1) 始業点検時に、点検者が走路脇の装置により送り出し装置のローラーの設定を手動に切り替えて閉じた状態で点検を行った。
- (2) 点検終了後、点検者が送り出し装置のローラーの設定を手動設定から自動設定に戻すことを忘れた。
- (3) 運転者は運転開始前に運転操作盤の画面を起動条件画面に切り替えて装置類の作動状態を確認することを怠った。そのため送り出し装置のローラーが閉じた状態のときに異常を知らせる「ブースターモーター状態」の「注意」の表示に気づかずに運転開始を行った。

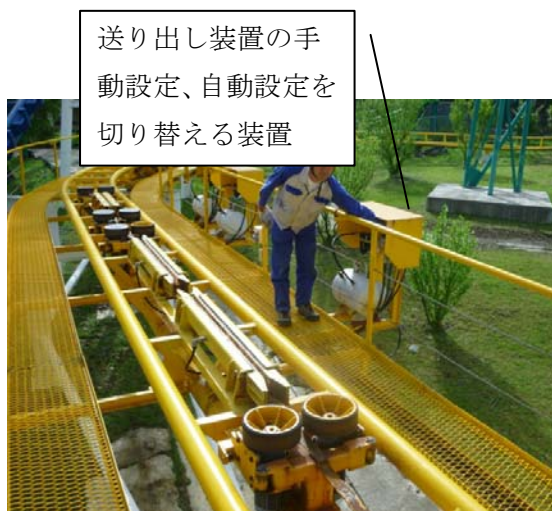
写真 1 0

- (1) 走路脇の装置により、送り出し装置のローラーの設定を手動設定に切り替えて閉じた状態とした。(写真10) 運転操作盤の起動条件画面では「ブースターモーター状態」に「注意」の警告が表示される。(写真11)

送り出し装置の手動設定切り替え

送り出し装置のローラーが閉じたままとなっていた原因は、始業点検時に点検者が送り出し装置のローラーの設定を手動設定に切り替え閉じた状態として、その後自動設定に戻すことを忘れたことによるものと認められる。

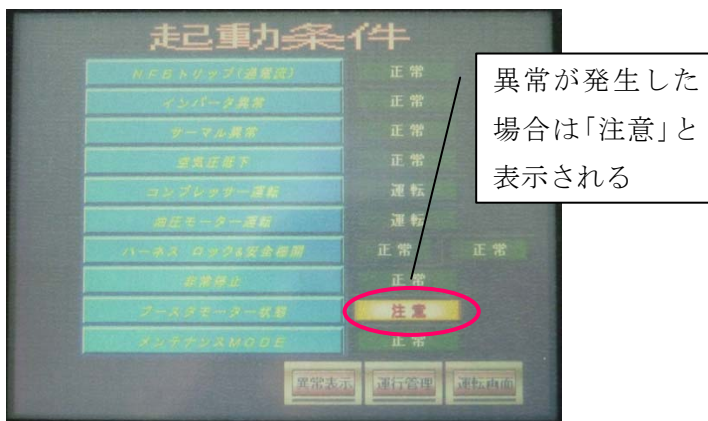
写真 1 1

起動条件画面

2. 5 に 示 す 現 地 調 査 に よ り 得 ら れ た 情 報 よ り 、 運 転 開 始 を 行 っ た 際 に 送 り 出 し 装 置 の ロ ー ラ ー が 閉 じ て い る 場 合 は 起 動 条 件 画 面 で 「 ブ ー ス タ ー モ ー タ ー 状 態 」 に 「 注 意 」 の 警 告 が 表 示 さ れ る が 、 運 転 者 は 初 期 設 定 画 面 か ら 起 動 条 件 画 面 に 切 り 替 え ず 警 告 を 確 認 し て い な か っ た も の と 認 め ら れ る 。

2. 6 に 示 す 実 機 に よ る 再 現 実 験 の 結 果 よ り 、 送 り 出 し 装 置 の ロ ー ラ ー が 閉 じ て い る 状 態 で は 「 ブ ー ス タ ー モ ー タ ー 状 態 」 に 「 注 意 」 の 警 告 が 表 示 さ れ る が 、 運 転 開 始 が 可 能 な プ ロ グ ラ ム に な っ て い る も の と 認 め ら れ る 。

- (1) 送り出し装置のローラーが閉じた状態ではコースターの運転開始を不可能とするプログラムに変更した。
- (2) 運転中は運転操作盤の初期設定画面に起動条件画面を表示させ各装置の状態を知らせる。

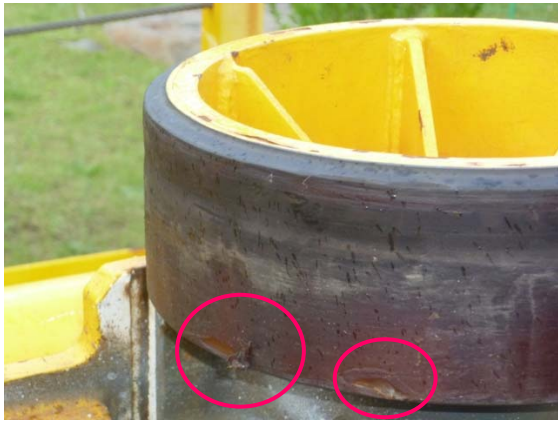
(3) 再現実験後にコースター等の状態を確認した結果、送り出し装置のローラーの損傷(写真12)とコースター下部のフィンとブレーキのライニングに送り出し装置のローラーの摩耗粉と思われる付着物が確認された。(写真13、14)

写真 1 2
送り出し装置のローラーの損傷

2. 6 に 示 す 実 機 に よ る 再 現 実 験 の 結 果 、 送 り 出 し 装 置 の ロ ー ラ ー を 閉 じ た 状 態 で 運 転 を 繰 り 返 し た こ と に よ り 、 コ ー ス タ ー 下 部 の フ ィ ン が 送 り 出 し 装 置 の ロ ー ラ ー に 停 止 状 態 で は な く 、 あ る 程 度 の 速 度 を 持 っ た 状 態 で 接 触 し 摩 耗 粉 が 発 生 し た も の と 推 定 さ れ る 。 こ の 送 り 出 し 装 置 の ロ ー ラ ー の 摩 耗 粉 が コ ー ス タ ー 下 部 の フ ィ ン と ブ レ ー キ の ラ イ ニ ン グ に 付 着 し フ ィ ン と ラ イ ニ ン グ の 摩 擦 係 数 の 低 下 に よ り 制 動 力 が 低 下 し た も の と 推 定 さ れ る 。

コースターが高速でプラットホームへ進入した原因としては、コースター下部のフィンと送り出し装置のローラーが停止状態ではなく、ある程度の速度を持った状態で接触を繰り返した結果、送り出し装置のローラーの摩耗粉が発生し、コースター下部のフィンとブレーキのライニングに付着し、摩耗粉の付着によりブレーキの制動力が低下したものと推定される。また、大量の摩耗粉の付着が生じた原因としては、送り出し装置のローラーの劣化が考えられる。

- (5) 送り出し装置のローラーの交換基準を従来は、ローラー径 $\phi 250$ が摩耗限界である $\phi 240$ となった場合または劣化が発生した場合としていたが、製造より5年経過した場合を追加し、劣化の未然防止を行う。

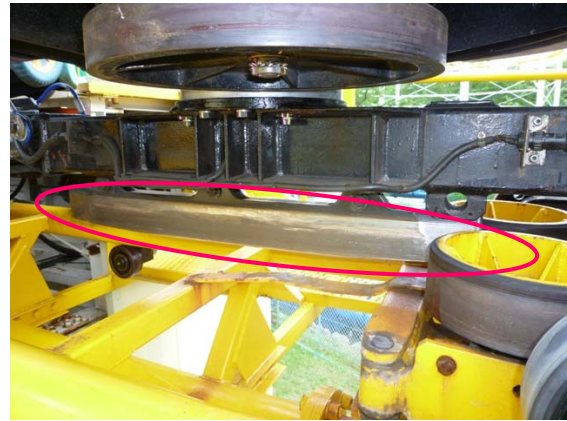
写真 1 3
コースター下部のフィンに摩耗粉が付着

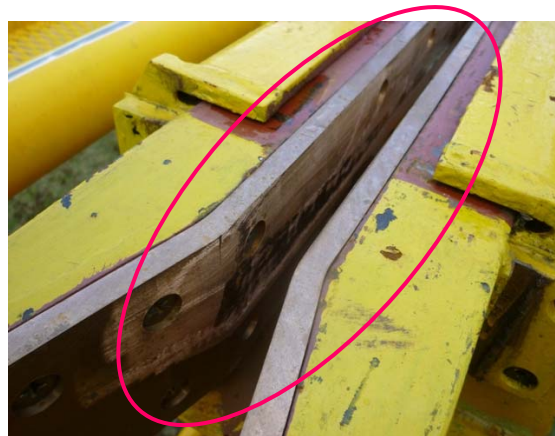
写真 1 4
ブレーキのライニングに摩耗粉が付着

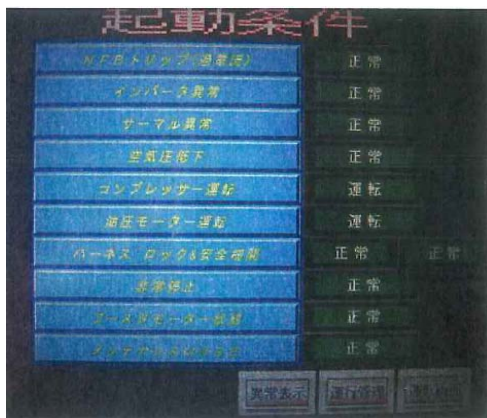
写真15 再発防止対策後の初期設定画面

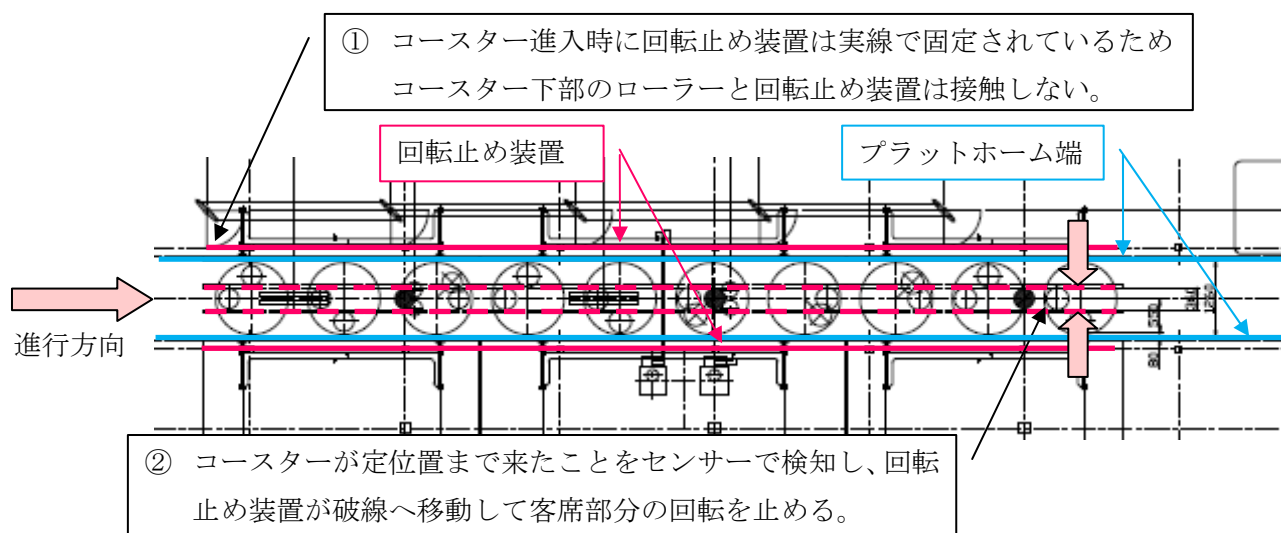
図3 再発防止対策後の回転止め装置の構造と作動方法

- (3) 第2ブレーキゾーンのブレーキNo. 10とNo. 11の長さを延長し(1100→1540mm)、さらに第2ブレーキゾーンへNo. 17(1100mm)とNo. 18(1100mm)のブレーキを追加することにより制動力を1.4倍に向上させた。
- (4) 高速でプラットホームに進入した場合は、プラットホームを通過し走路上で自然停止し、回転止め装置に衝突することがないように回転止め装置の構造を変更

した。なお、通常運転時の回転止め装置の作動状況は図3のとおりである。
維持管理における安全性向上の措置として
