改善箇所説明図

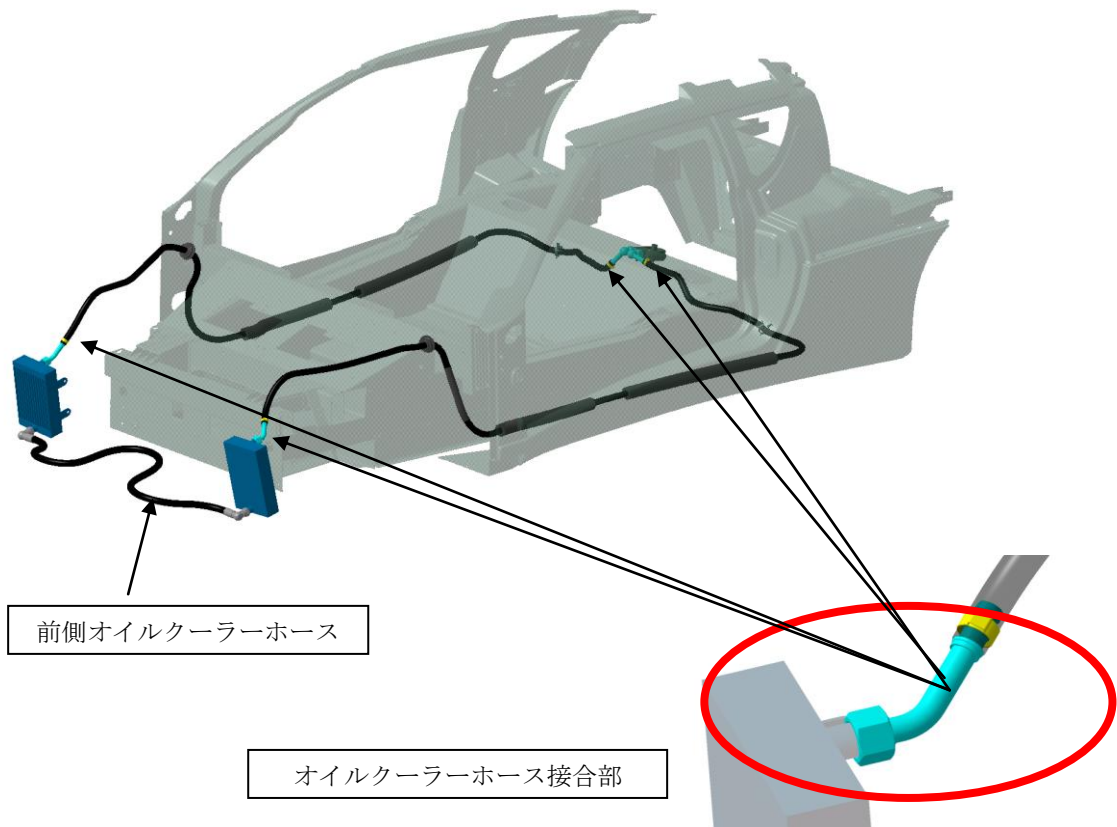
注：□ は改善箇所を示す。（図はエリーゼRの例で説明）

エンジンのオイルクーラーホース接続部分の設計が不適切なため、当該接続が緩み、エンジンオイルが漏れるものがある。そのため、エンジンが損傷したり、漏れたエンジンオイルが高温部分に付着して出火する恐れがある。

- ① オイルクーラーホースを対策品に交換する。
 - ② 前側のオイルクーラーホースを対策品に交換し、その他オイルクーラーホースについては、接続部分を変更する。
- ①②とも、エンジンオイル漏れがある場合は、清掃し必要に応じてエンジンオイルを補充する。

識別：エンジンルーム内、車体左側バックステー側面に白色のペイントを塗布する。
