改善箇所説明図②

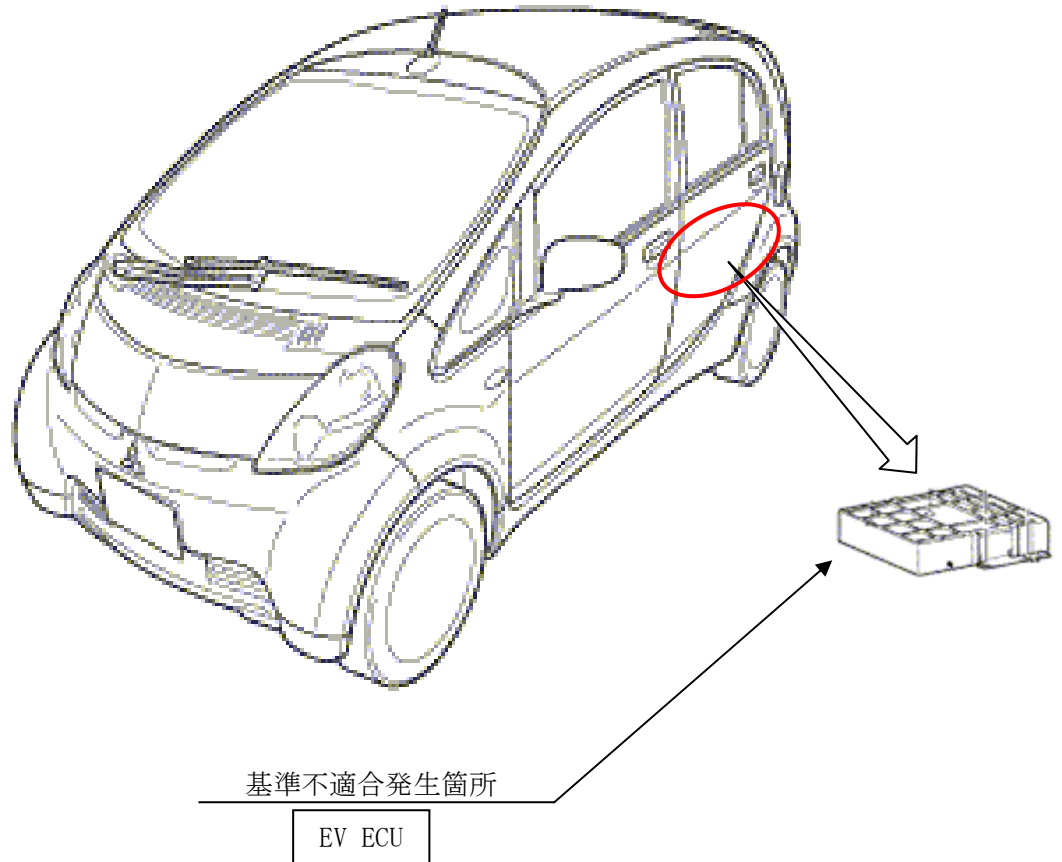
ブレーキ倍力装置に負圧を供給するブレーキ負圧電動ポンプを制御するEV ECUの制御プログラムが不適切なため、リレー接点が固着したと誤判定する場合があります。そのため、ブレーキ警告灯が点灯するとともに警告音が鳴り、ブレーキ負圧電動ポンプが停止し、そのままの状態で使用すると制動距離が長くなるおそれがある。

注：図中の 内は、プログラムを書き替える部品を示す。

全車両、EV ECU のプログラムを対策品に書き替える。

識別：アクセルペダルアームの上面に白または黄色ペイントを塗布する。
