改善箇所説明図③

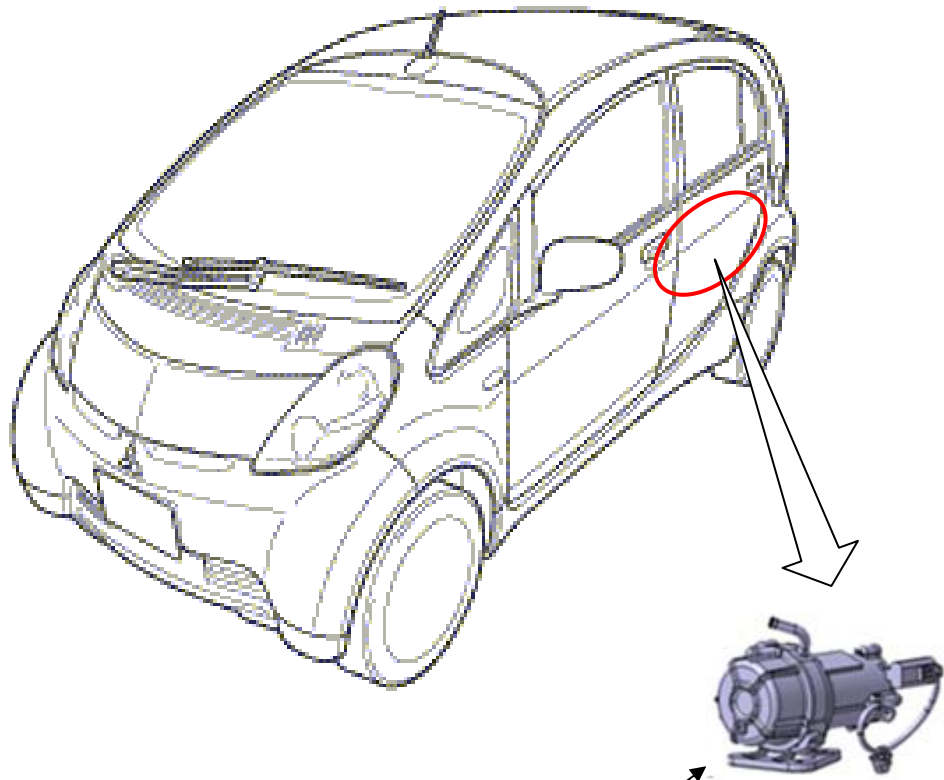
基準不適合発生箇所

ブレーキ負圧電動ポンプ一式

ブレーキ倍力装置に負圧を供給するブレーキ負圧電動ポンプの排気穴の位置が不適切なため、凍結防止剤を含んだ泥・砂が排気穴に付着・侵入し、ポンプボデーが腐食することにより、排気穴が閉塞する場合があります。そのため、ブレーキ警告灯が点灯するとともに警告音が鳴り、ブレーキ負圧電動ポンプが停止し、そのままの状態で使用すると制動距離が長くなるおそれがある。

全車両、ブレーキ負圧電動ポンプ一式を対策品に交換する。

識別：アクセルペダルアームの上面に白または黄色ペイントを塗布する。
