## 改善箇所説明図①

## 改善箇所説明図②

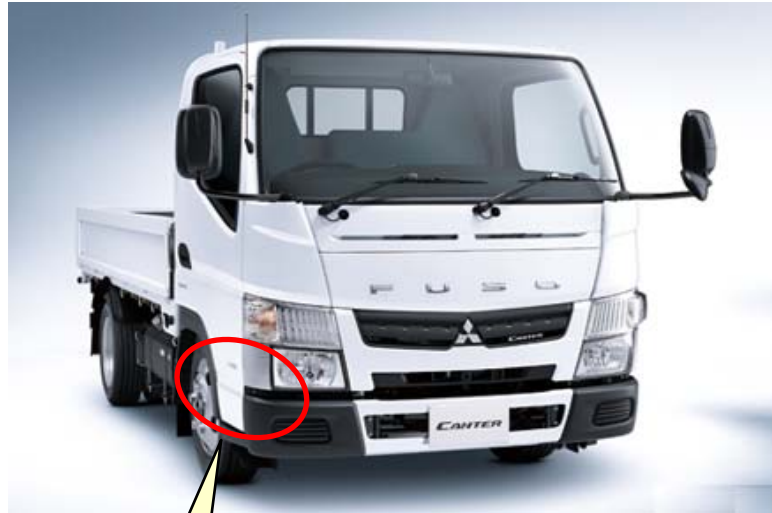
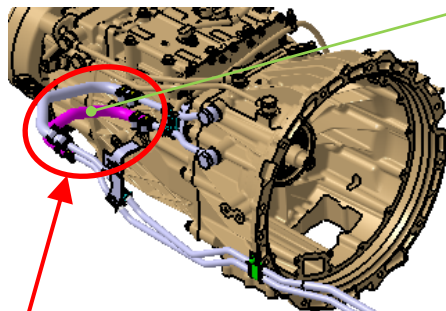
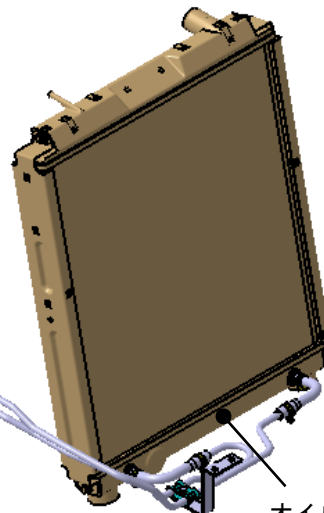
オイルクーラーホース（送り側）

**基準不適合発生箇所**

小型トラック・バスに搭載した機械式自動変速機において、変速機のオイルクーラーホースの強度が不足しているため、ホース内の圧力変動によりホースの内側に亀裂が発生することがある。そのため、そのままの状態で使用を続けると、ホース内側の亀裂が進行して圧力に耐えきれず、ホースが破損してオイルが漏れ、最悪の場合、走行不能となるおそれがある。また、漏れたオイルにより、他車の安全な走行を妨げるおそれがある。

全車両、変速機のオイルクーラーホース（送り側）を対策品に交換する。

識別：作業完了車には、所定の位置に「LT131」の文字が記載された白黄色のシールを貼付ける。

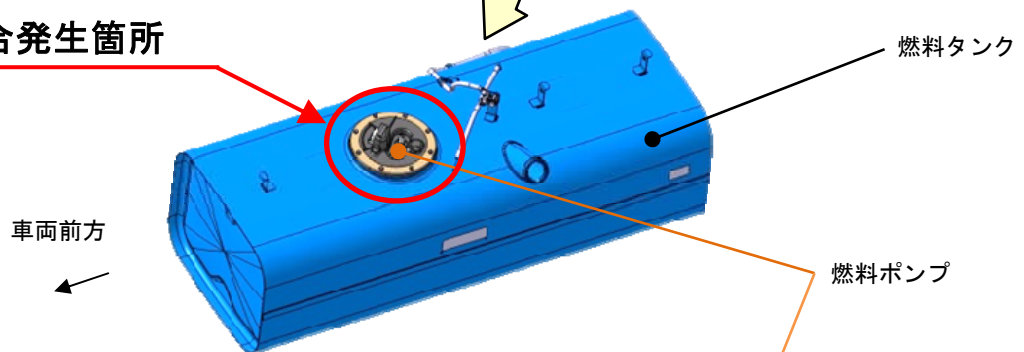
基準不適合発生箇所

小型トラックの燃料ポンプにおいて、使用過程における紫外線による劣化および製造時の残留応力によって樹脂部に亀裂が発生することがある。そのため、そのままの状態で使用を続けると、亀裂が進行して燃料が漏れるおそれがある。

全車両、燃料ポンプの上部樹脂部分にゴム製カバーを追加する。

また、燃料ポンプを点検し、上部樹脂部分に亀裂がある場合は、燃料ポンプを新品に交換する。

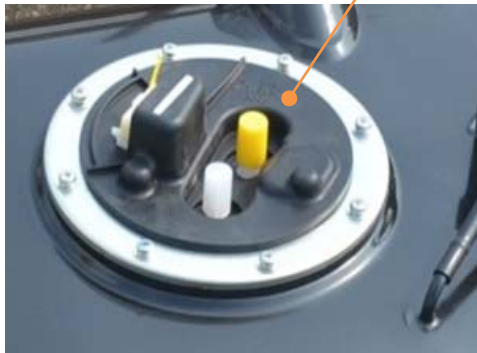
《改善後》

ゴム製カバー
