改善箇所説明図①

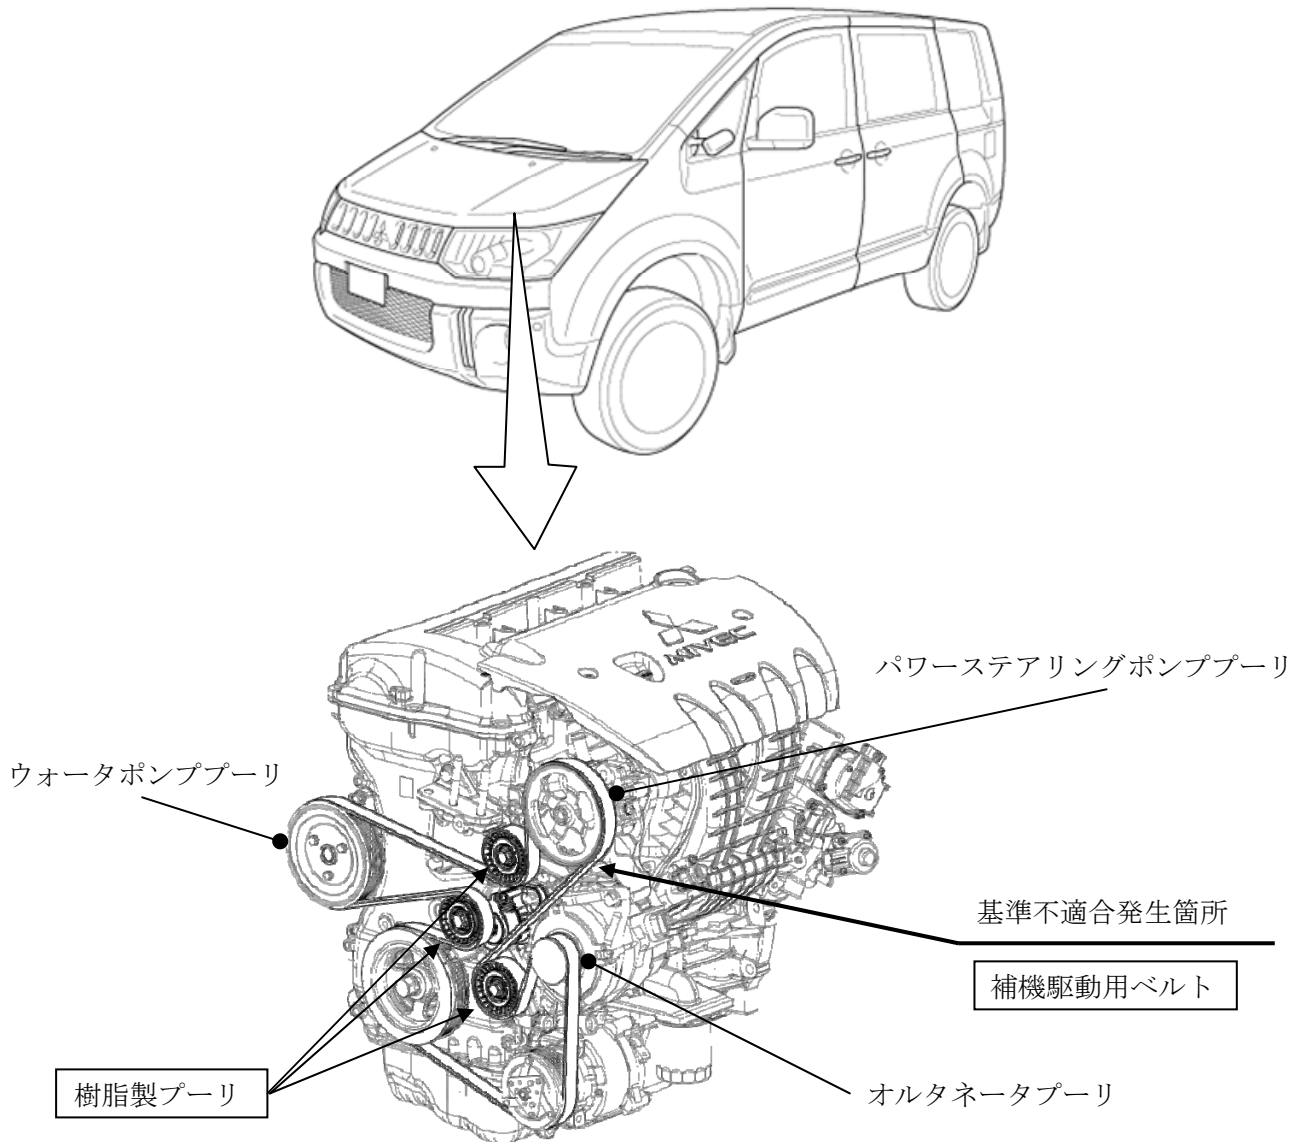
エンジンの補機駆動用ベルトの材質が不適切なため、樹脂製プーリが傾斜状に摩耗するものがある。そのため、そのまま使用を続けると当該ベルトが損傷して外れ、警告灯が点灯するとともに、バッテリー上がりまたはオーバーヒートに至るおそれがある。また、油圧パワーステアリング車においては、操舵力が増大するおそれがある。

注：図中の 内は、点検または交換する部品を示す。

全車両、補機駆動用ベルトを対策品と交換する。また、樹脂製プーリを点検し、摩耗が進行している場合は、新品と交換する。
