改善箇所説明図

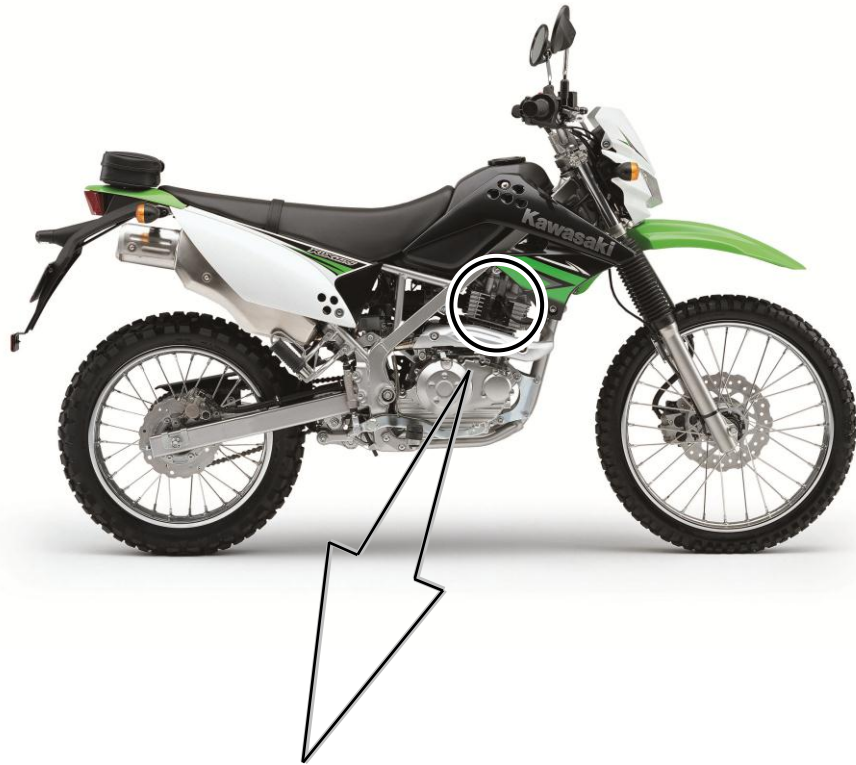
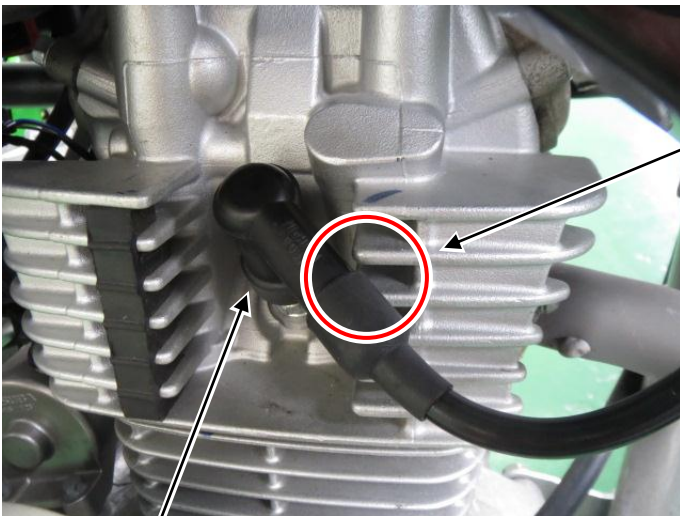
プラグキャップ

不具合発生箇所

プラグキャップの材質が不適切なため、低速走行時などプラグキャップ周辺が高温となる場合で、かつ、プラグキャップ周辺に水分が付着すると、シリンダヘッドに電気がリークする場合があります。そのため、スロットルを開いても点火プラグが失火してエンジンの回転が不安定になり、最悪の場合、エンジンが停止して始動不能となるおそれがある。

全車両、プラグキャップを対策品と交換する。
