改善箇所説明図

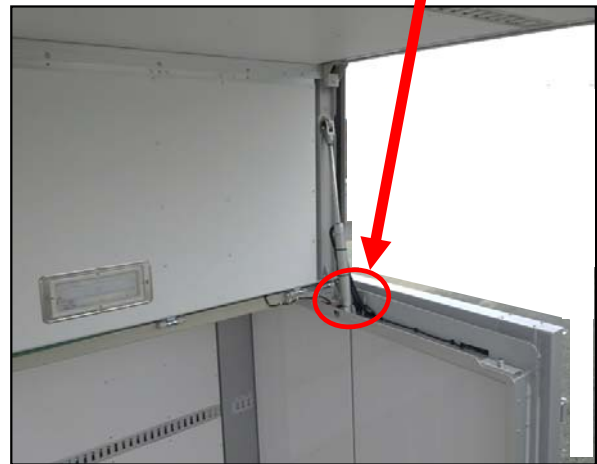
【不具合発生部位庫内側図】 不具合発生箇所

ウイングボディに架装したトラックにおいて、荷台のウイングを開閉するための油圧ホースの配索が不適切なため、ウイングの開閉により油圧ホースがウイングボディの枠に接触するものがある。そのため、そのままの状態で使用を続けると、油圧ホースが摩耗し、最悪の場合、作動油が漏れ、開いているウイングが意図せず閉まるおそれがある。

全車両、油圧ホースガイドを取付け油圧ホースの配索を変更する。また、油圧ホースを点検し摩耗などがある場合は交換する。
