改善箇所説明図

S1000RR

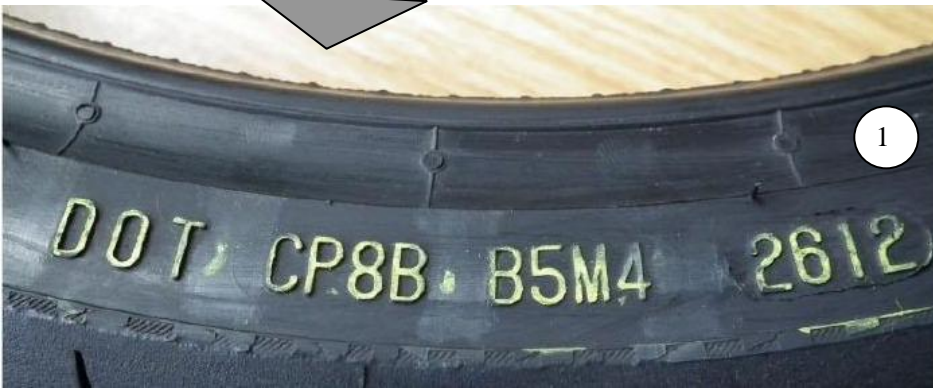
① フロントタイヤ

注 は点検部品を示す
