改善箇所説明図

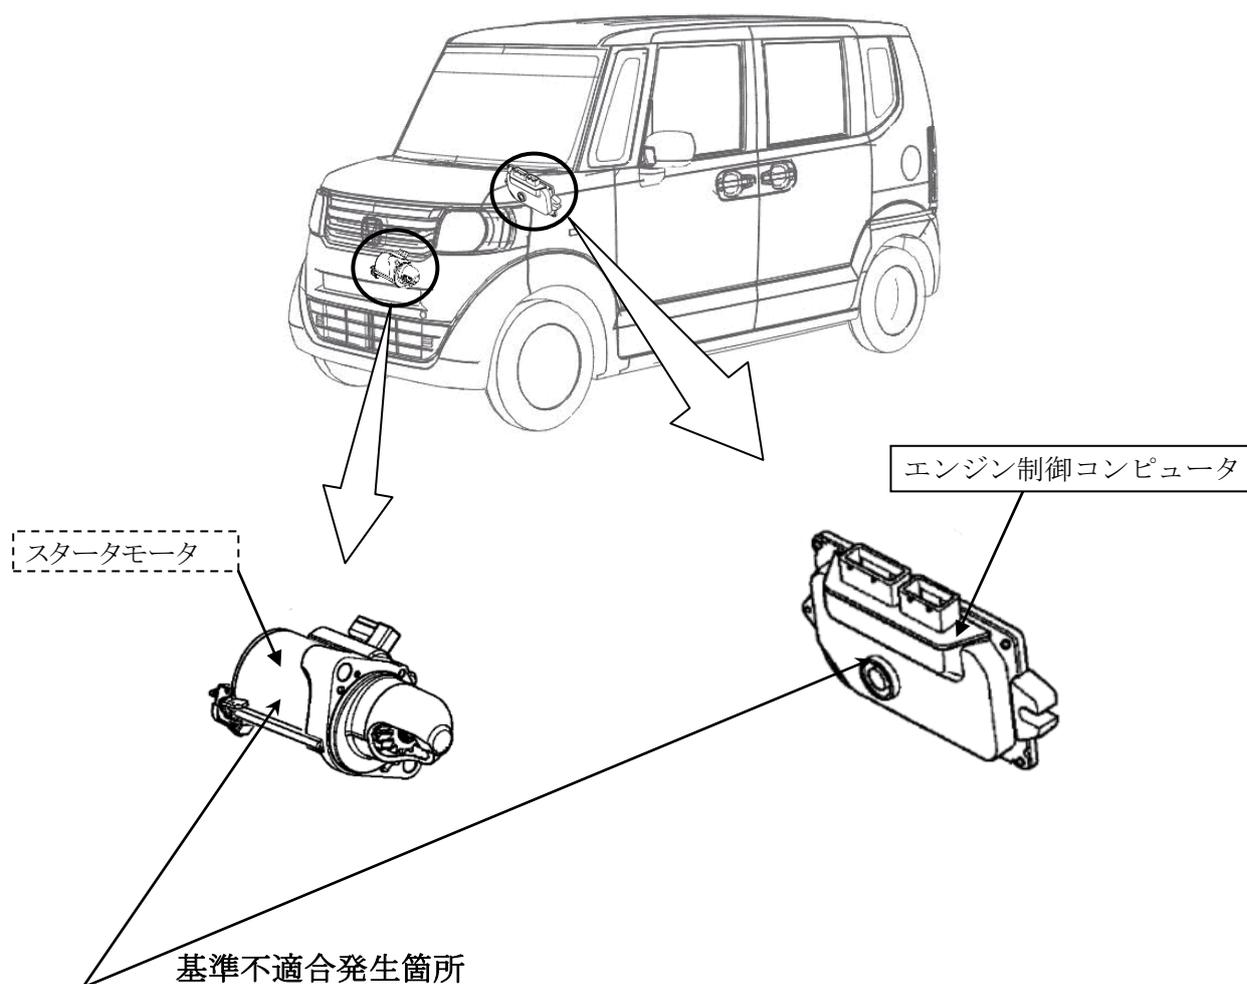
エンジン制御コンピュータ（ECU）のプログラムが不適切なため、エンジン停止直前にスタータ信号や吸気空気量センサ等のデータ処理プログラムを誤ったプログラムに書き換えてしまうことがある。そのため、ECUによる正常な制御が行われず、エンジンが再始動しないおそれがある。また、アイドリングストップシステム装着車においては、エンジンの再始動時に、スタータモータが断続的に回転して再始動せず、スタータモータが損傷する場合や、アイドリングストップによるエンジン始動後にエンジン不調となり、エンジンが停止し再始動できなくなるおそれがある。

全車両、エンジン制御コンピュータを対策プログラムに書き換えるとともに、スタータモータを点検し、損傷のあるものは新品と交換する。

識別：運転席側ドアアヒンジ下側ボルト頭部に黄色ペイントを塗布する。
