## 改善箇所説明図①

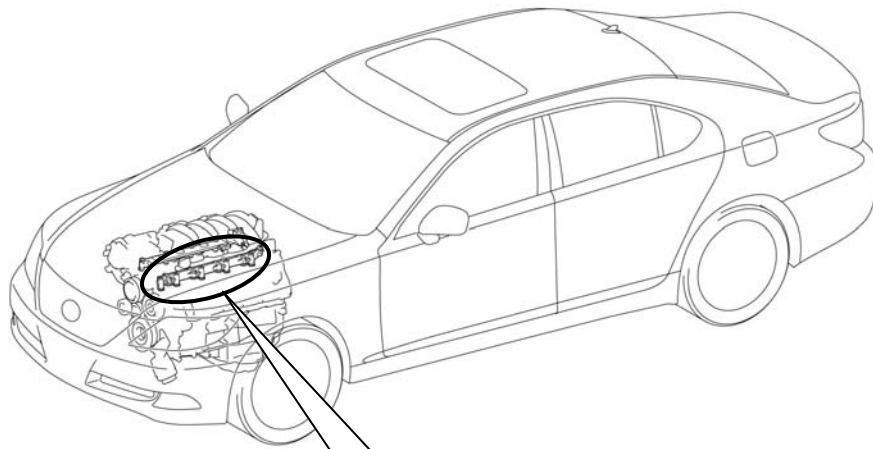
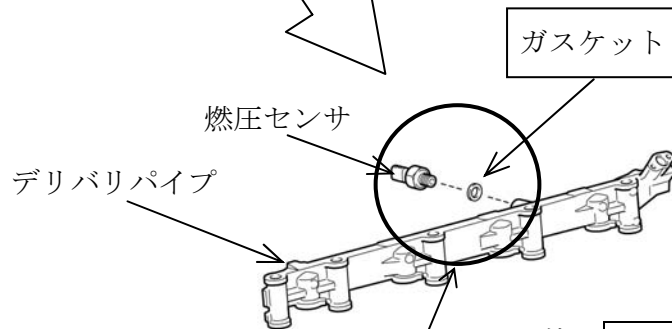
注：  は交換部品を示す。

原動機の燃料配管（デリバリパイプ）において、燃圧センサ締結面の平滑度が不適切なため、燃圧センサを規定トルクで締め付けても締結力が不足しているものがある。そのため、燃圧センサ締結部がゆるみ、燃料が漏れるおそれがある。

全車両、デリバリパイプの燃圧センサ締結面を研磨し、ガスケットを新品と交換して燃圧センサを適正に締め付ける。

識別：改善済車両には車台番号打刻の型式2桁目下部に黄色ペイントを塗布する。
