## 改善箇所説明図

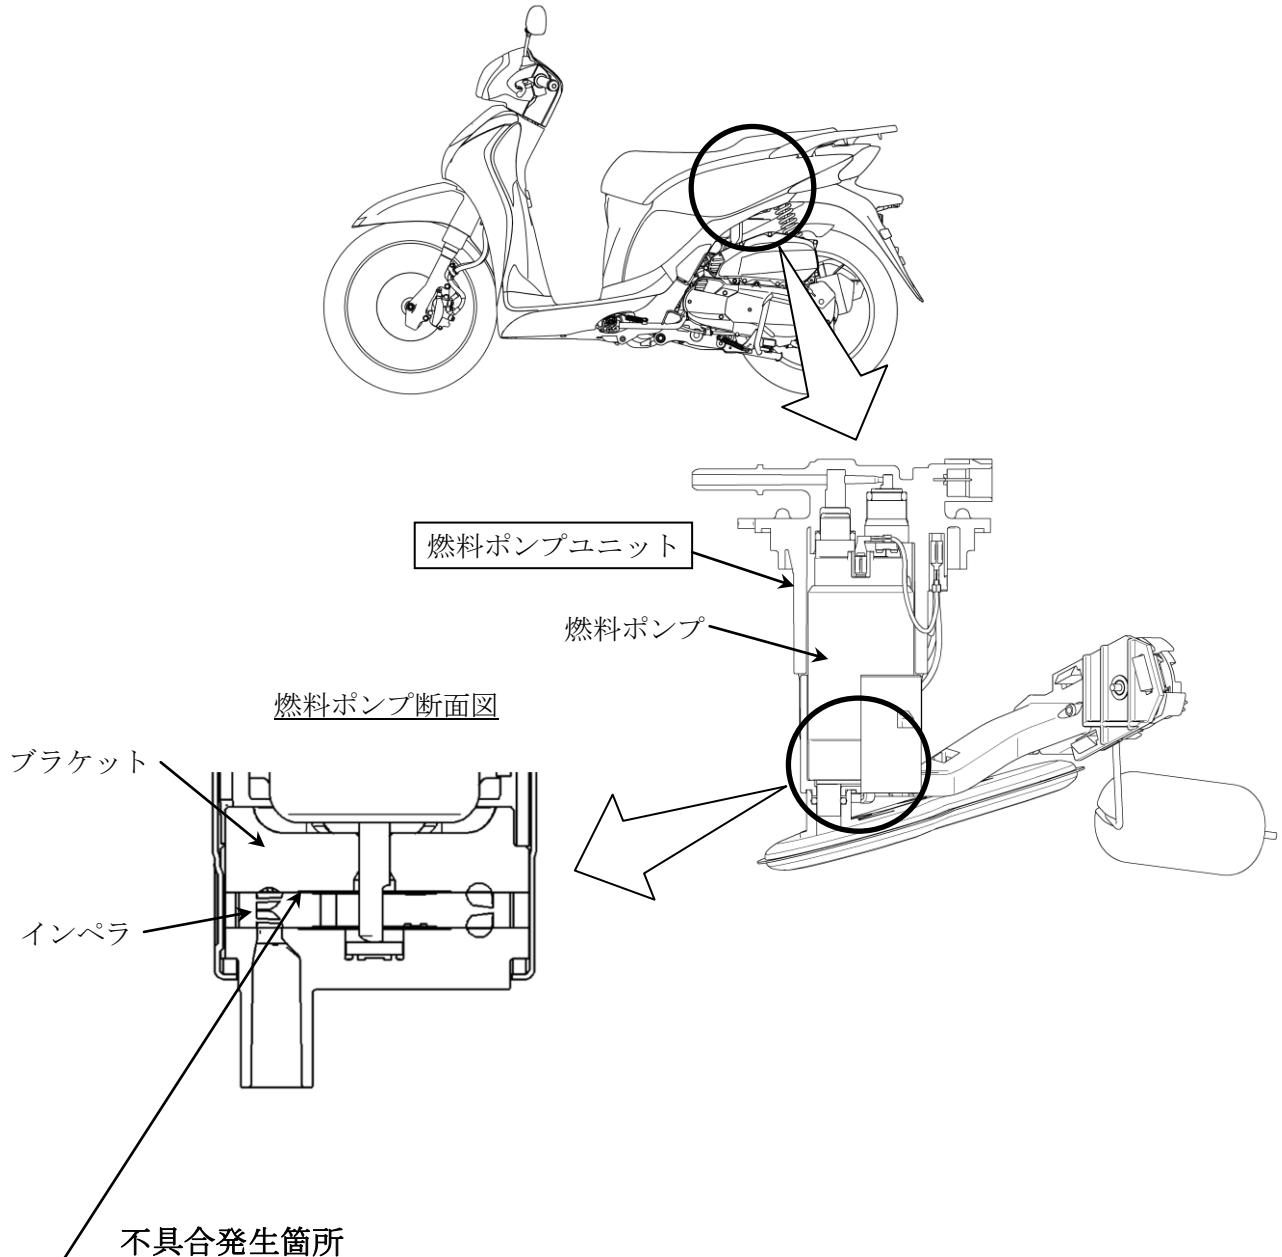
燃料ポンプ内の樹脂製ブレケットの材質が不適切なため、製造時に使用した試験油に長時間浸漬されると、使用過程において、当該ブレケットが膨張し、インペラと干渉することがある。そのため、そのまま使用を続けると、干渉部の抵抗が大きくなり、最悪の場合、干渉部から生じた磨耗粉がブレケットとインペラ間に噛み込むと、燃料ポンプが停止してエンストし、再始動できなくなるおそれがある。

全車両、燃料ポンプユニットを対策品に交換する。
