改善箇所説明図

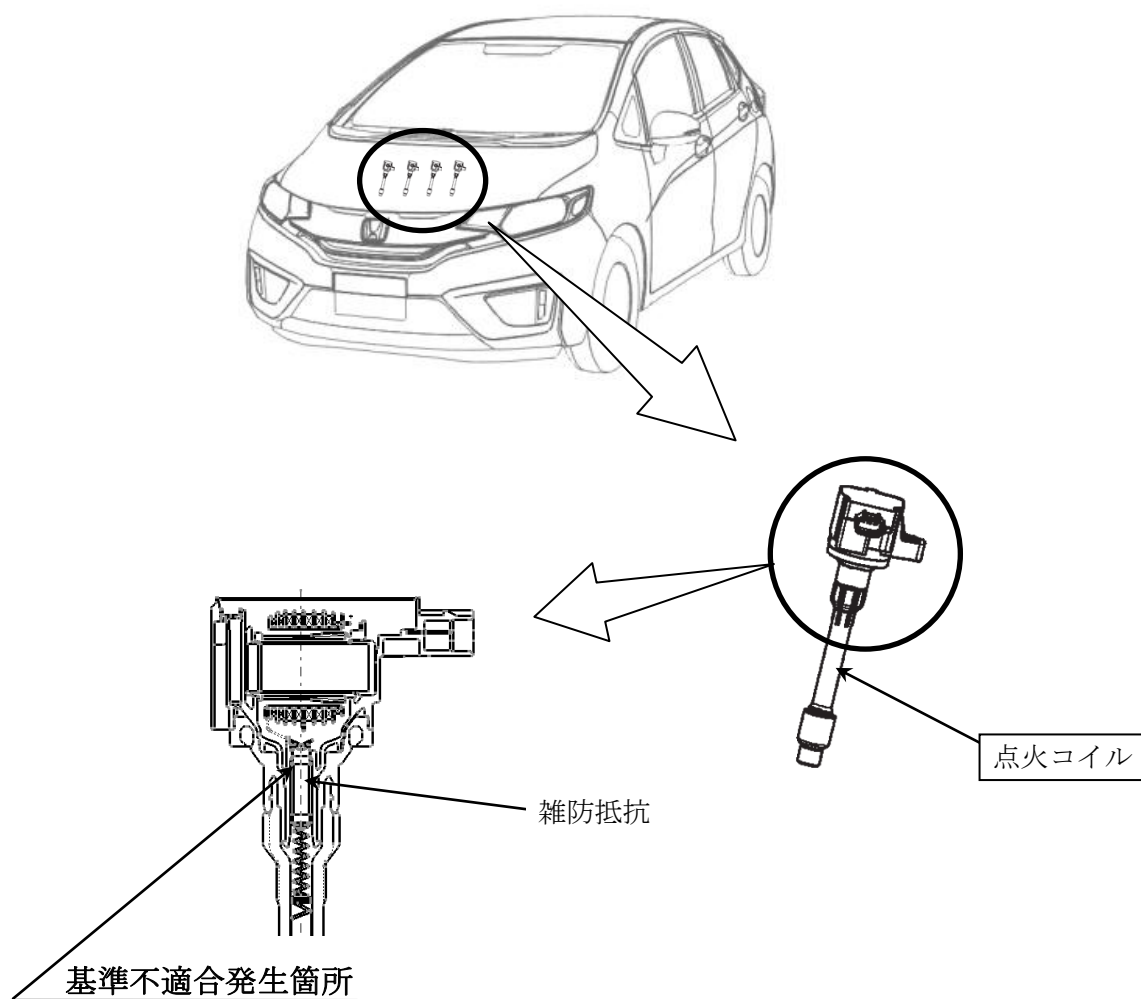
点火コイル内部の電気ノイズを除去する雑防抵抗の構造が不適切なため、点火時の通電によるアーク放電により、当該抵抗末端部が断線するものがある。そのため、点火コイルの出力が不足してエンジン不調となり、エンジン警告灯が点灯するおそれがある。また、点火時に発生するノイズにより燃料噴射装置が正しく制御できず、エンジンが停止するおそれがある。

注： は交換部品を示す。

全車両、点火コイルを対策品と交換する。

識別：運転席ドアの下側ヒンジ部下側ボルト頭部に黄色ペイントを塗布する。
