# 海岸保全施設の修繕等の事例について

# 1. 修繕等の事例の調査方法(調査の目的・対象)

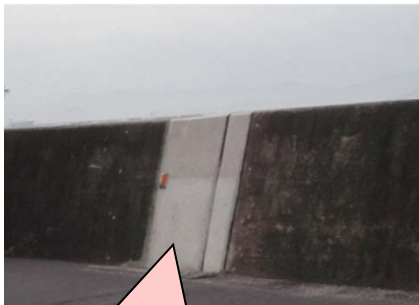
ひび割れの拡大した変状箇所を取り壊し、欠損部を補修

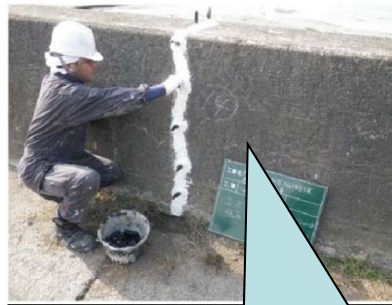
クラックにシーリング材を注入

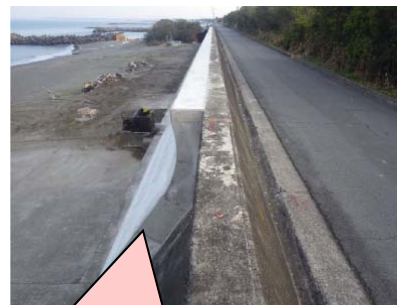
既設護岸を活用した、波返工と一体的な腹付コンクリートによる改良

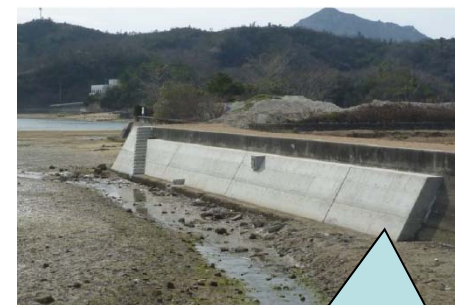
既設護岸のひび割れ等の補強としての、腹付コンクリートによる補修

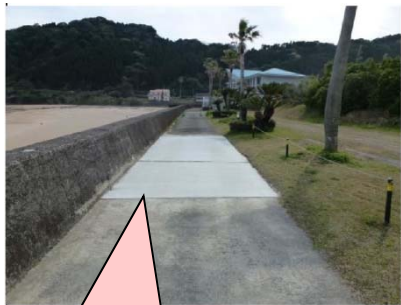
空洞をコンクリートで埋戻し補強し、上部付近は砂により締固め

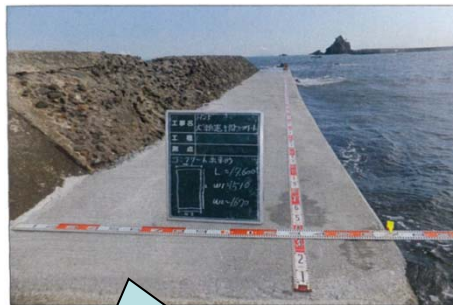
経年劣化したコンクリートの表面の修繕

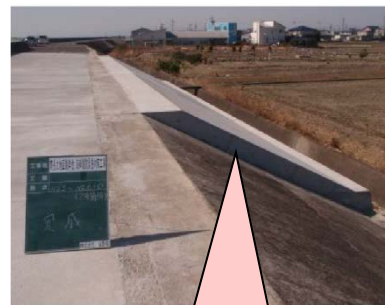
張りコンクリートによる増厚

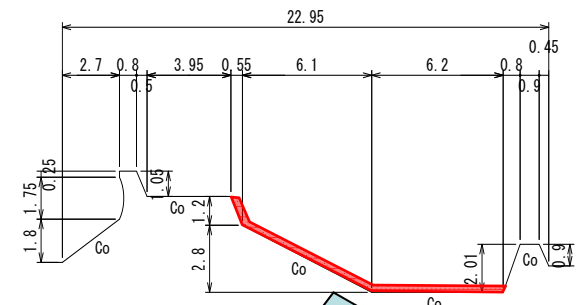
剥離、クラック等の補修のため、コンクリートの打ち増し

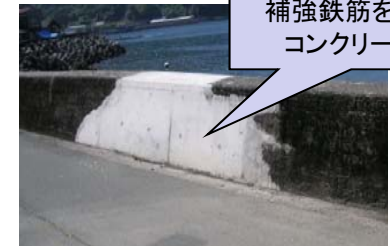
施設一部の欠損の発生

既設護岸の損傷部を被覆

ひび割れ箇所をはつり補強鉄筋を挿入し、コンクリート被覆

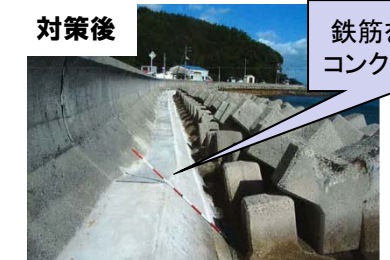
ひび割れ剥離等の発生

既設護岸の損傷部を被覆

鉄筋を挿入し、コンクリート被覆

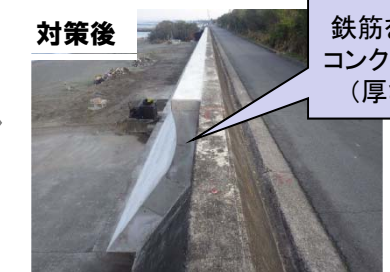
貫通クラック等の発生

既設護岸を残存

鉄筋を挿入し、コンクリート被覆(厚さ50cm)

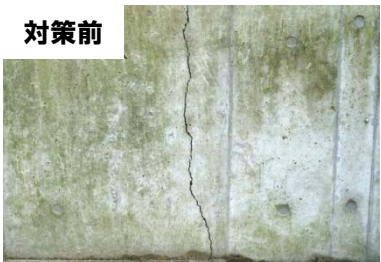
対策前

将来防護機能の低下が想定されるようなひび割れが生じている状態
