東京都内エレベーター事故調査報告書(概要)

事故の概要

社会資本整備審議会 昇降機等事故調査部会

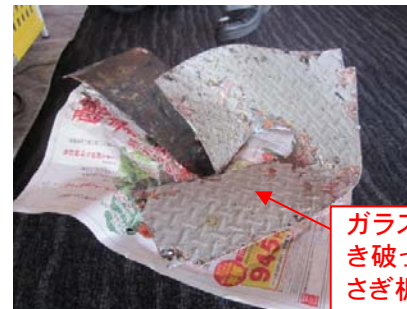
ガラスを突き破ったふさぎ板

本事故は、機械室から落下したふさぎ板がかご背面に設置されていたガラスを突き破り、そのガラスの破片によりエレベーターに乗車していた被害者が手を負傷したものであることが認められる。

ガラスが割れ、被害者がその破片により怪我を負ったのは、使用されていたガラスが飛散防止性能を有さない線入りガラスであり、破片も鋭利で大きかったためであることが認められる。

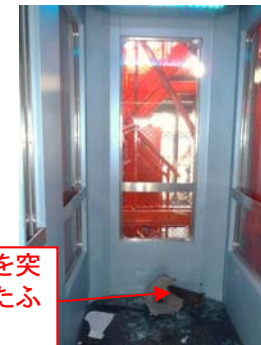
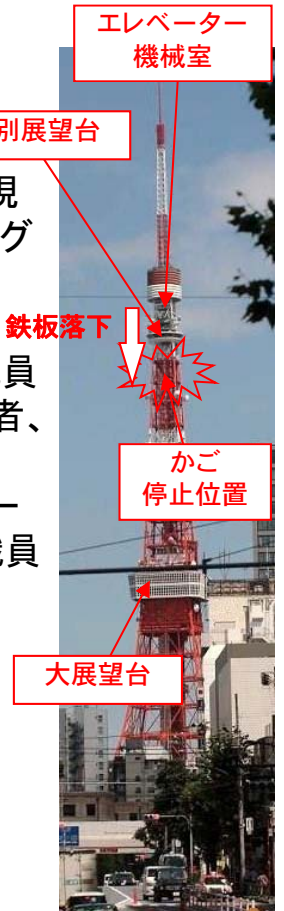
- ふさぎ板は機械室の主索の通し穴を覆っていた部品である。
- ふさぎ板はコの字型の縞鋼板でM6のネジ6本で固定されていた。
- 6箇所のネジ止め部は、ネジの頭部が破断してネジのみが残っている箇所と、ネジごと消失している箇所があった。
- ふさぎ板には主索が接触した痕跡が確認された。
- ネジの破断面は引張方向の力による破断の様相を呈していた。

ふさぎ板が機械室から落下したのは、ふさぎ板を固定していたネジが破損し、ふさぎ板の固定が外れた後、主索の回転に巻き込まれ変形し、主索の通し穴から落下したものと推測される。

ふさぎ板を固定していたネジが破損したのは、6本の主索のうち1本の主索のストランドが破断し、撚りが解けもつれるように当該主索に巻き付いて生じた集塊部分がふさぎ板に接触したものであると推測される。

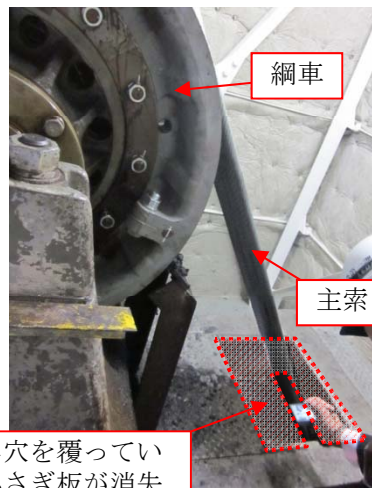
通し穴を覆っていたふさぎ板が消失

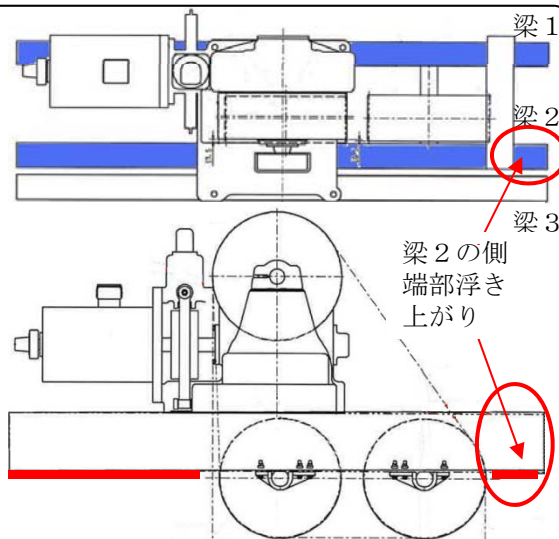
- 機械室には、巻上機、そらせ車を設置するための梁が3本ある。
- 3本の梁は機械室床面(縞鋼板)と溶接されている。
- そらせ車が取り付けられている梁の端部の溶接が外れ約13mm浮き上がっていた。

綱車とそらせ車の倒れが発生したのは、そらせ車の軸を固定している梁が、設置当初の位置より上方に浮き上がったためであるものと認められる。

- ・ 綱車溝の段差摩耗状況の確認
- ・ 巻上機取付け梁(台)の設置状態の確認
- ・ かご内窓ガラスの設置状態の確認

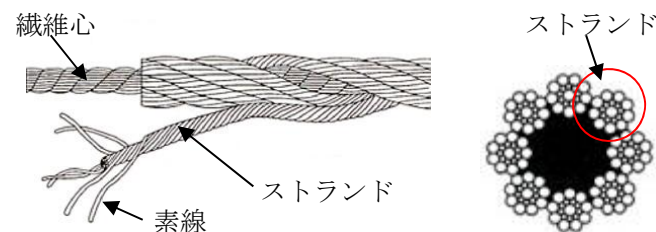
- 6本の主索のうち、1本が破断していた。
- 破断した主索は、主索を構成する8ストランド中、1ストランドが切断しており、切断したストランドは、撚りが解けもつれたように、主索に巻き付いていた。
- 破断した主索は、その他、素線切れが集中している部分、扁平やこすれた跡が確認された。

ストランドが破断したのは、綱車溝の段差摩耗により主索の滑りが発生し、溝と主索が擦りつけられる状態にあったためであると考えられる。

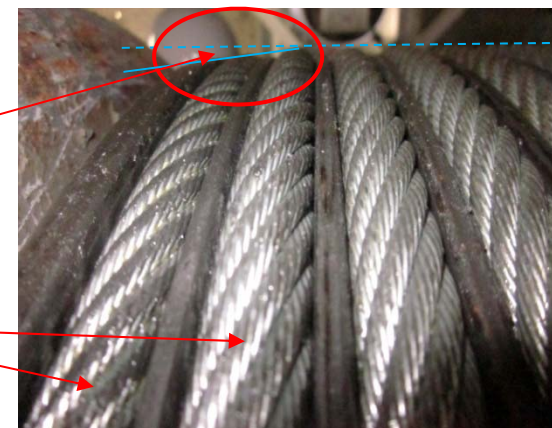
破断した主索がかかっていた箇所

- 破断した主索がかかっていた、綱車の溝は他の溝と比較して摩耗していた。(最も摩耗の少ない溝より5mm摩耗量の差があった。)

破断した主索がかかっていた溝が摩耗したため、他の主索より高さが低くなっている。
(一番左側が約5mm摩耗している。)

綱車溝の段差摩耗が生じていたのは、そらせ車の溝にも段差摩耗が生じていたため微小な滑りが繰り返される状態にあったこと、綱車とそらせ車の倒れにより破断した主索の張力が増す傾向にあったことを発端として、綱車溝の段差摩耗が始まり、摩耗が進行したものと考えられる。
