改善箇所説明図

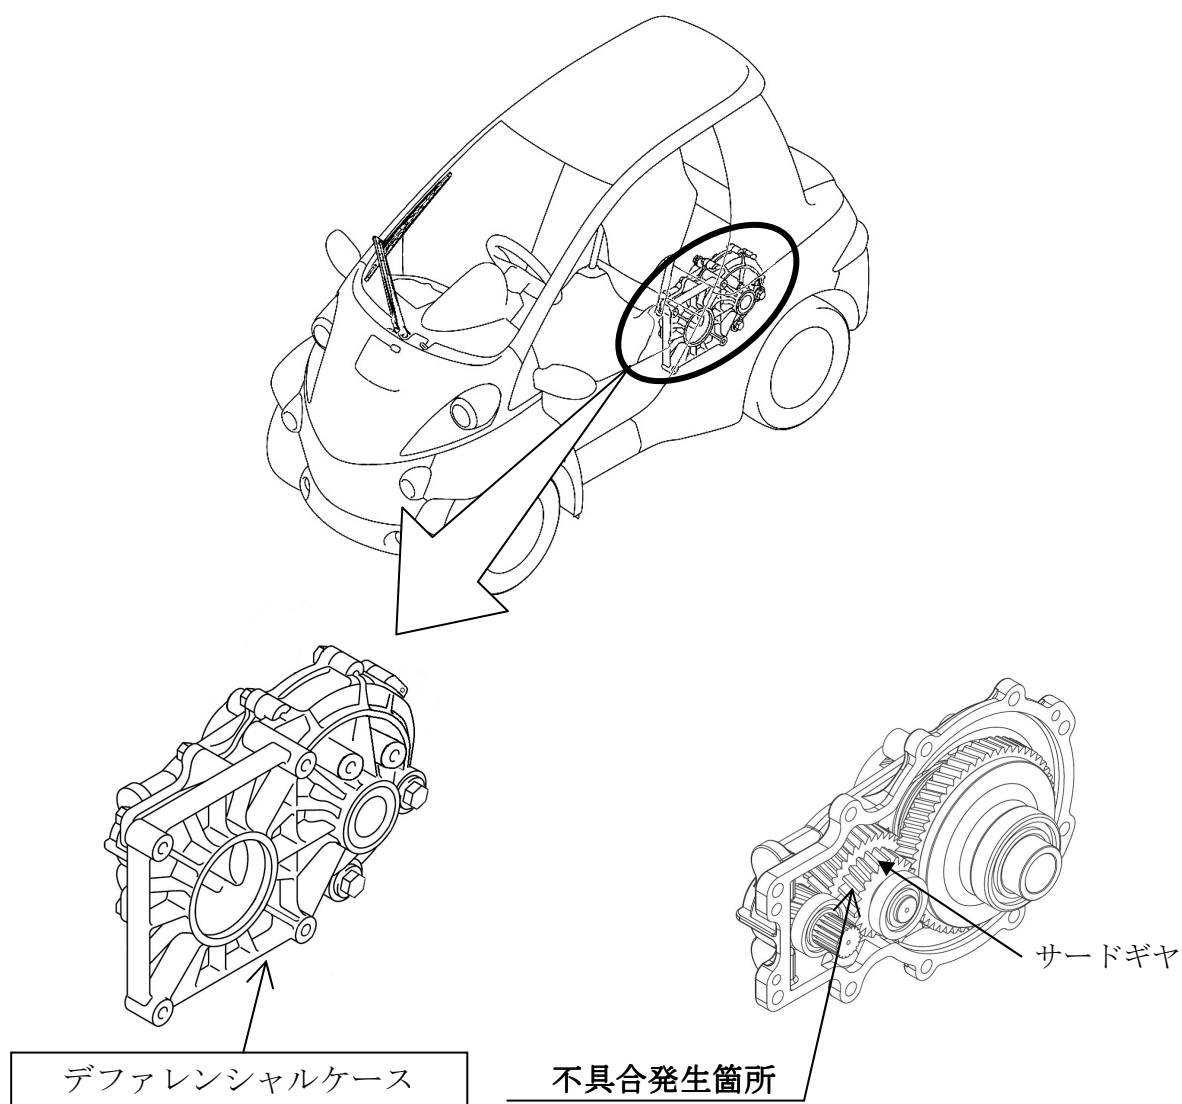
注： は交換部品を示す。

動力伝達装置において、サードギヤのシャフト部の強度が不足しているため、当該シャフトに亀裂が発生するものがある。そのため、そのままの状態で使用を続けると、当該シャフトの亀裂が進行し、最悪の場合、サードギヤのシャフトが破断し、惰性走行状態となり、車両停止後に発進不能となるおそれがある。

全車両、デファレンシャルケースを対策品と交換する。

識別：改善実施済車両には車台番号 1 ケタ目下に黄ペイントを塗布する。
